# Tilstandsrapport

📍 Waldemar Agers vei 13A, 1621 GRESSVIK

# gnr. 48, bnr. 454

Rapportdato: 06.07.2023

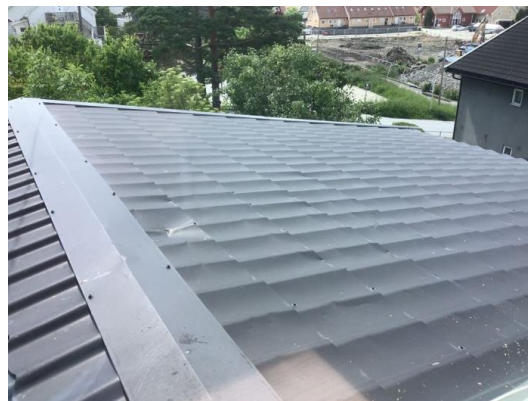
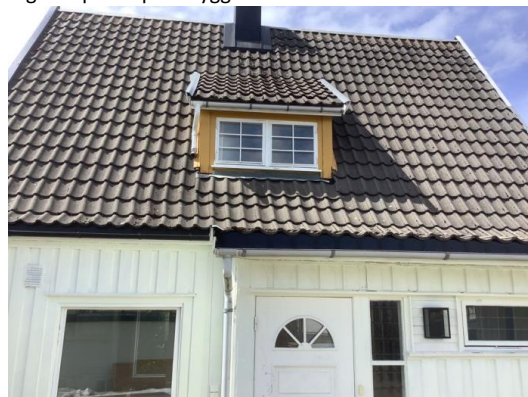
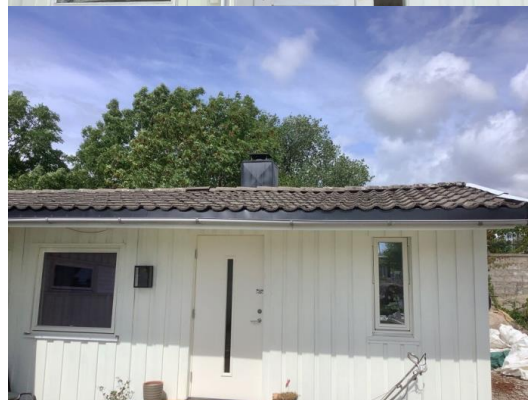
Taksteinen har slitte overflater.

Slitte overflater kan føre til at taksteinen trekker mer vann.

Det er lagt stålplater på tilbygget.

- Mer enn halvparten av forventet brukstid er passert på undertak.
- Mer enn halvparten av forventet brukstid er passert på taktekingen.

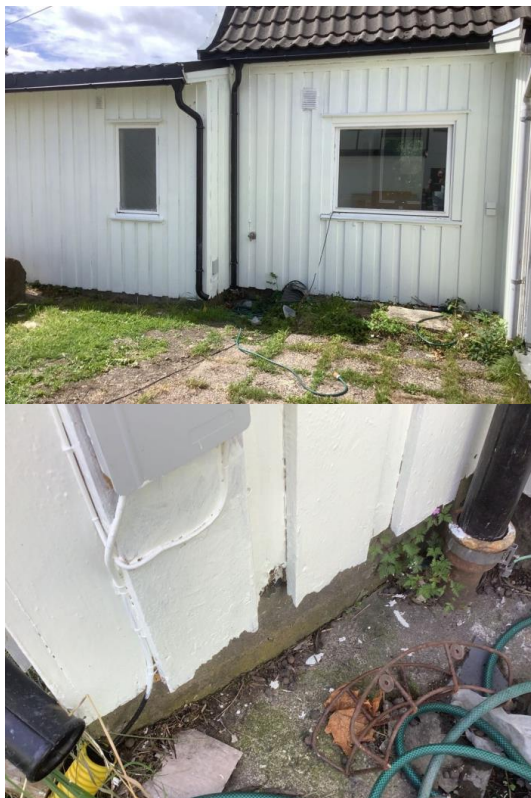
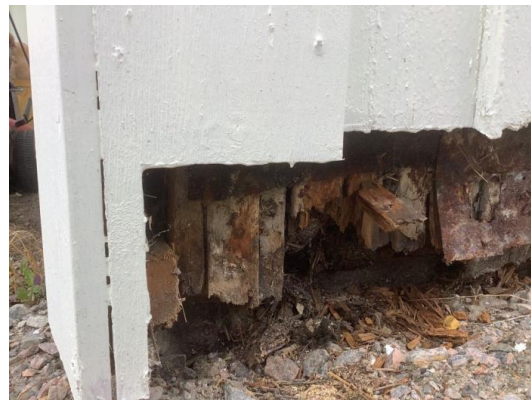
Ytterveggene har stående kledning med fals.  
Kledningen har spredte råteskader.  
På tilbygget er det montert kledning utenpå gammel kledning.

Råte i kledningen.

Kledningen ligger utenpå gammel kledning. Det er råteskader i kledningen som ligger under. Kledningen bør tas av for å sjekke ytterveggen for eventuelle skadet.

- Det er ingen lusing/musebånd i nedre kant av konstruksjon.
- Det er påvist spredte råteskader i bordkledningen.

Det ser ut til at det er en del råteskader i kledningen som ligger under nyere kledning. Det anbefales å ta av den ytterste kledningen for å sjekke omfanget.

- Musebånd/lusing må etableres.
- Råteskadet trekledning må skiftes ut.

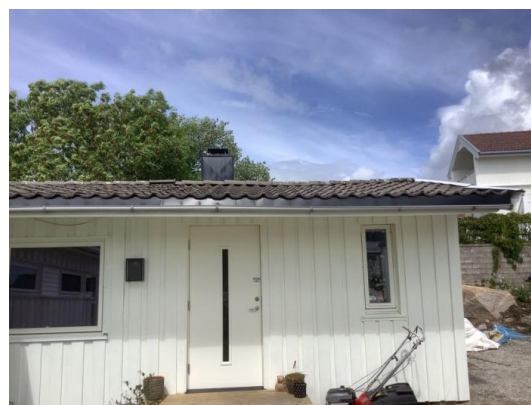
Bygget har takkonstruksjon i tre fra byggeår, og er utført som saltak. Tilstand i lukkede konstruksjoner er ikke inspisert, og det er heller ikke satt TG for dette.  
Det er luke til loftet.

- Det er begrenset/dårlig ventilering av takkonstruksjonen.
- Det er påvist fuktskjolder/skader i takkonstruksjonen.
- Det er avvik:

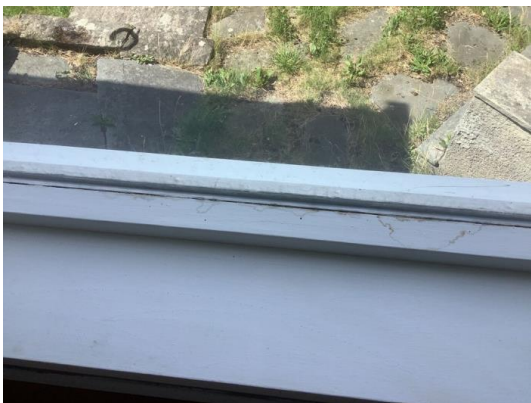
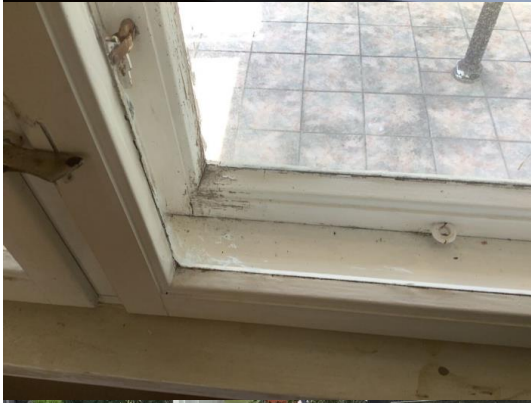
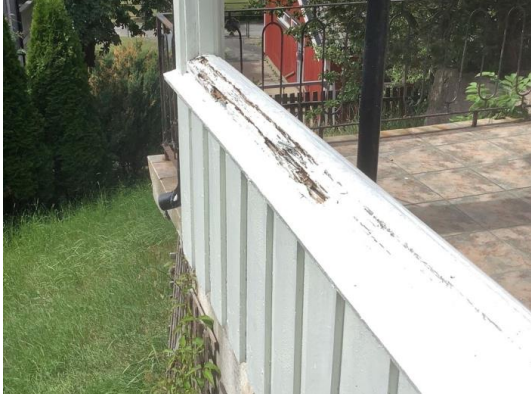
Det er løse utvendige sprosser på vinduene.

- Karmene i vinduer er slitte og det er sprekker i treverket.
- Vinduene har råteskader.
- Det er påvist at enkelte vinduer er vanskelig å åpne/lukke.

- Det må påregnes noe vedlikehold og at enkelte vinduer må skiftes ut.
- Vinduer med råteskader må erstattes med nye.

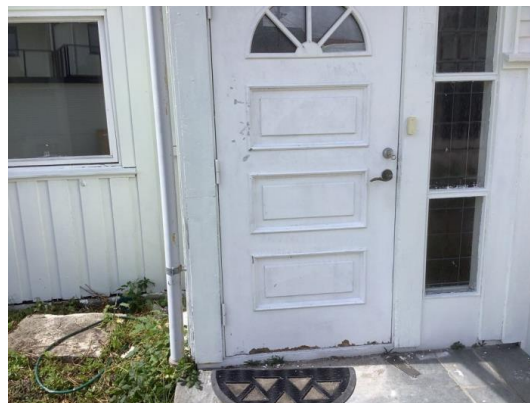
Malt ytterdør med glassfelt.

- Dører har råteskader.

- Råteskadede dører må skiftes ut.

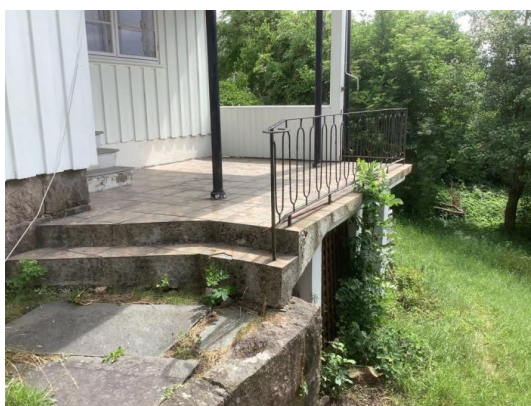
Det er montert rekkverk i tre og stål.

Utgang fra stue.

- Det er avvik:
- Åpninger i rekkverk er ikke i henhold til krav i dagens forskrifter.

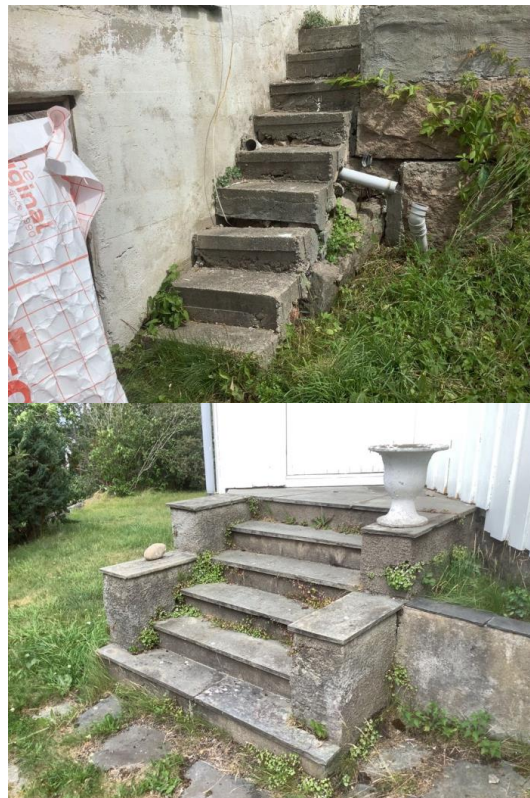
Det er en gammel trapp i mur.

Trappen er smal og har ikke rekkverk.

- Det er ikke montert rekkverk.

- Rekkverk må monteres for å lukke avviket.

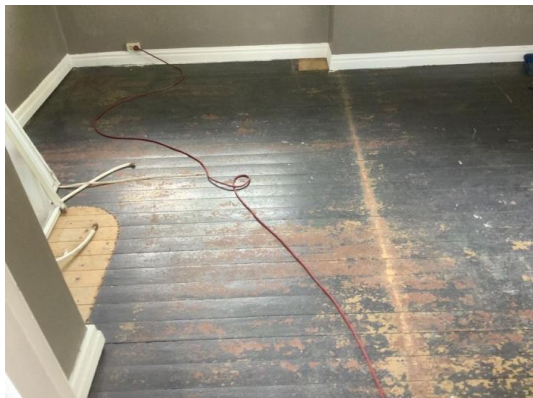
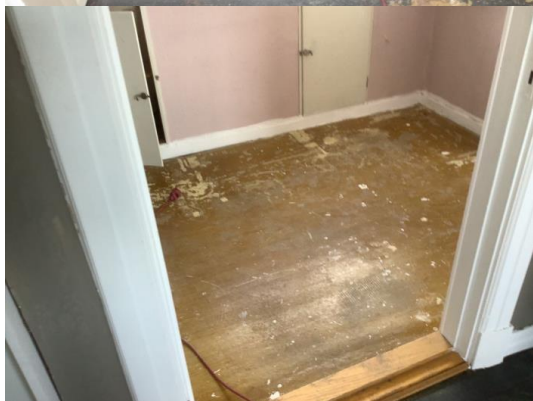
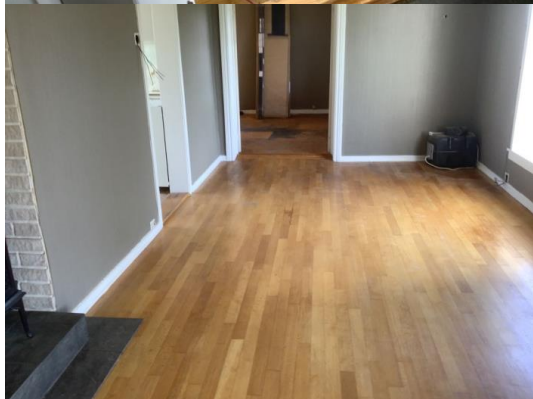
Det er generelt stor bruksslitasje på overflatene boligens gamle del. Overflatebehandling eller utskifting bør påberegnes.

- Overflater har en del slitasjegrad utover det en kan forvente.

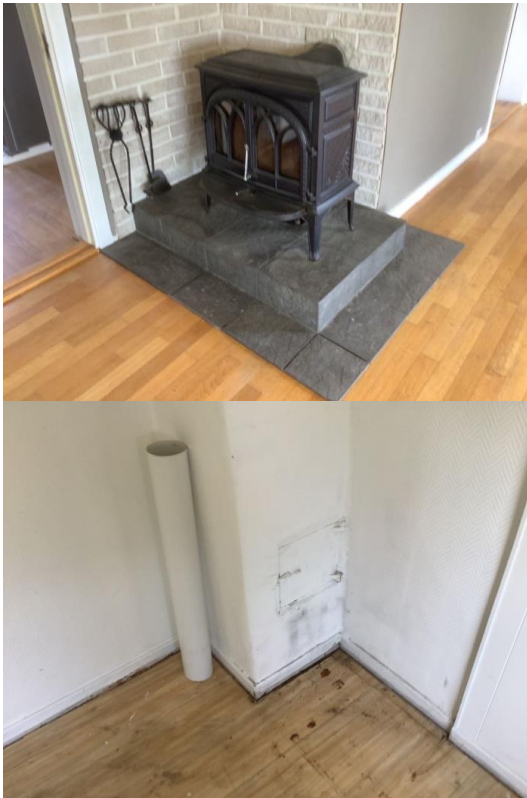
Det er montert vedovn i stuen.  
Innrørret i pipen er ikke inspisert.

- Det er påvist brennbart materiale nærmere enn 300 mm fra sotluke/feieluke.
- Ildfast plate mangler på gulvet under/foran ildstedet.

- Det må foretas tiltak for å lukke avviket.
- Det må monteres ildfast plate under/foran ildsted.

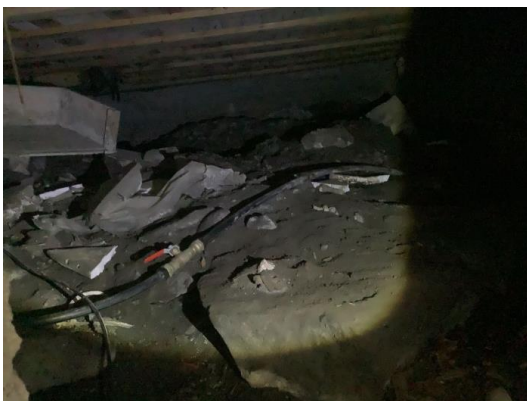
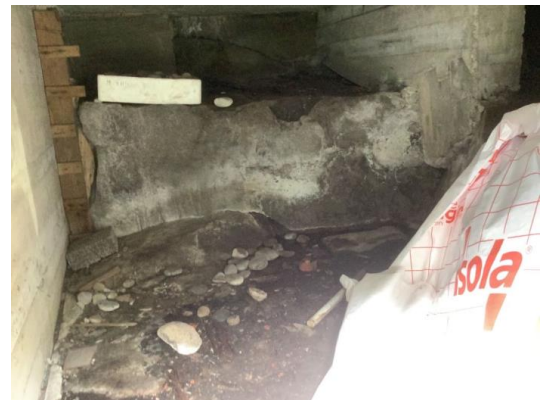
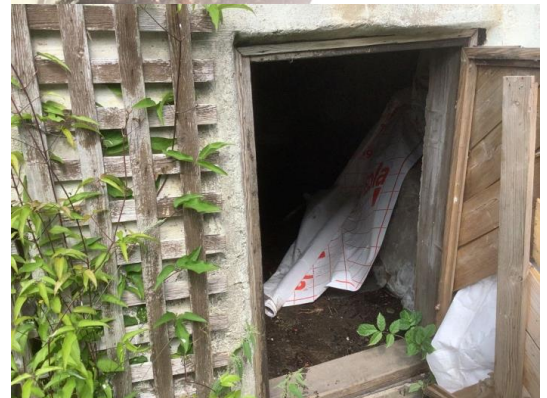
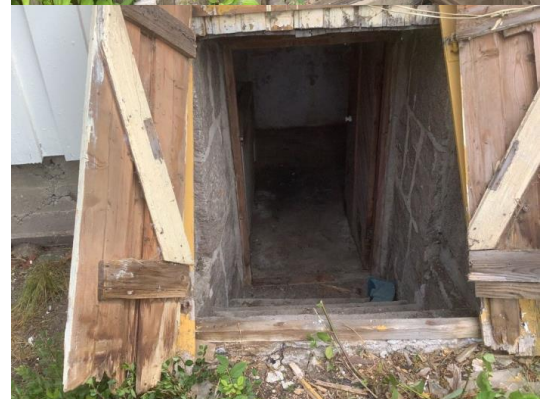
I krypkjelleren er det kupert fjellgrunn.

Nedgang til en liten del av krypkjelkeren. Lemmene er defekte, og bør byttes.

Det er fukt på grunnen i krypkjelleren. Kun deler av krypkjelleren er tilgjengelig.

- Ut ifra visuelle observasjoner fra de besiktigede områdene, gir det grunnlag for å forsøke å foreta grundigere undersøkelser i de mindre tilgjengelige områdene. Det kan ikke utelukkes skader i disse områdene.

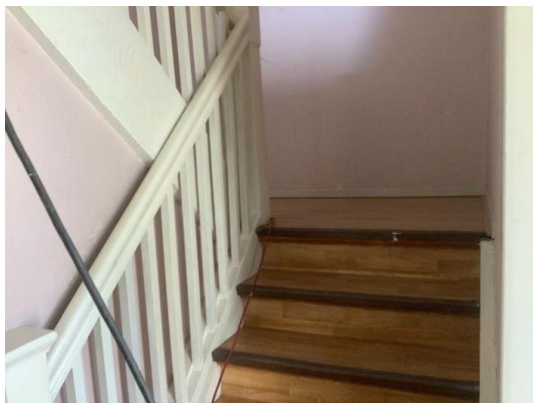
Trappen har tette trinn og repo.

- Det mangler håndløper på vegg i trappeløpet.

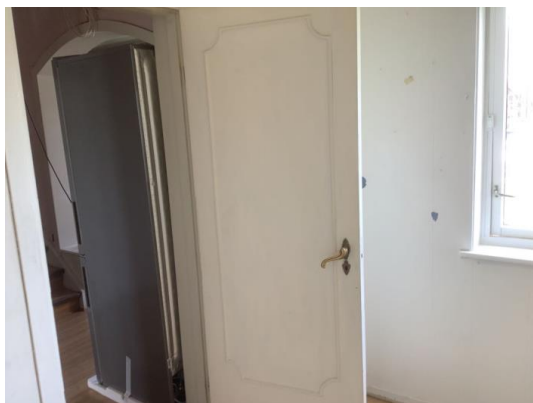
De innvendige dørene er slitte, og bør oppgraderes.

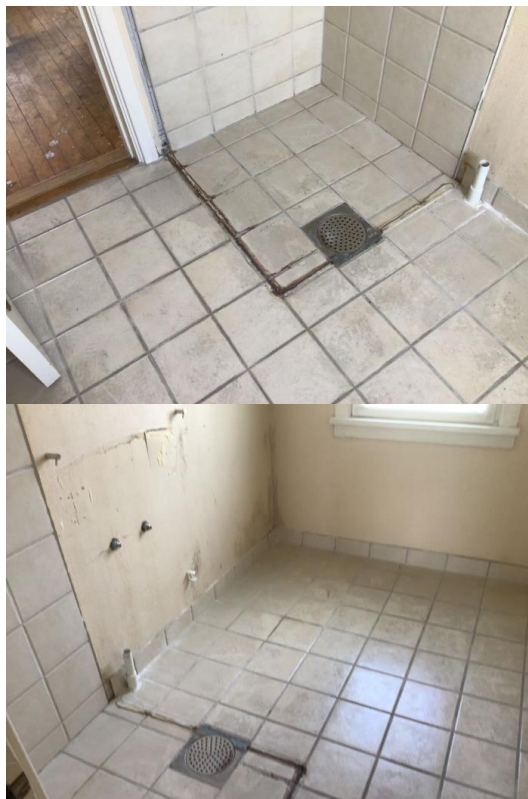
Oveflatene har en eldre standard, og bør totalrenoveres.

Det er muggsopp på tapetserte vegger.

- Våtrommet må oppgraderes for å tåle normal bruk etter dagens krav.

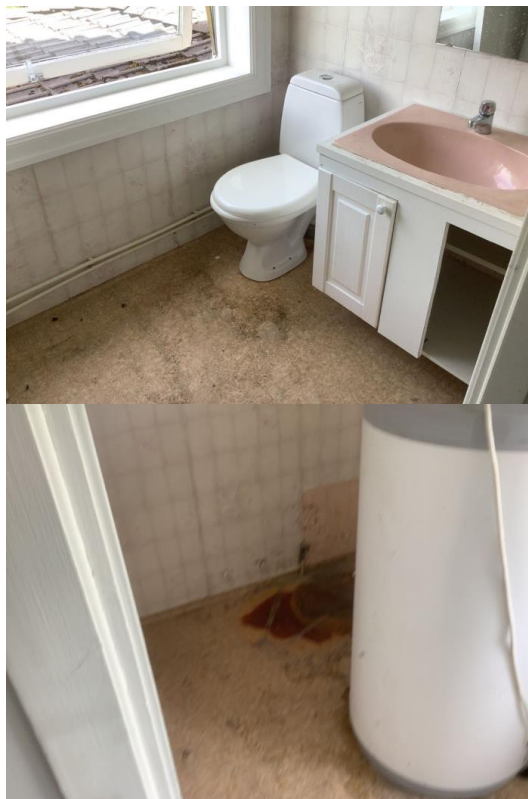
Badet er i dårlig forfatning, og bør totalrenoveres.  
Det er belegg på gulvet og tapet på veggene.  
Det er montert baderomsinnredning og gulvklosett.  
Berederen er frakoblet.

- Våtrommet må oppgraderes for å tåle normal bruk etter dagens krav.

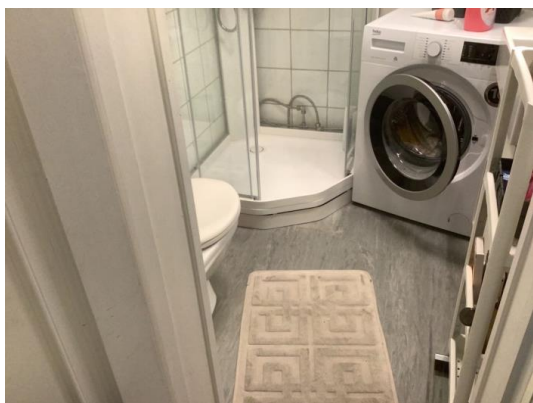
Eier opplyser at badet antas å være over 25 år.  
Det anbefales å renovere badet.  
Det er tapet og noe fliser på veggene, og belegg på gulvet.  
Badet har baderomsinnredning, dusjkabinett, gulvklosett og mekanisk avtrekk.  
Eier opplyser at dusjkabinettet var nytt i 2022.

- Våtrommet må oppgraderes for å tåle normal bruk etter dagens krav.

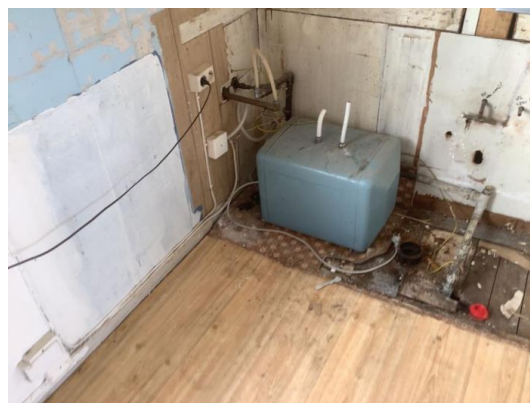
Det er en liten benkebereder i hovedboligen og en frakoblet bereder på badet i andre etasje.

- Det er påvist at varmtvannstank er over 20 år

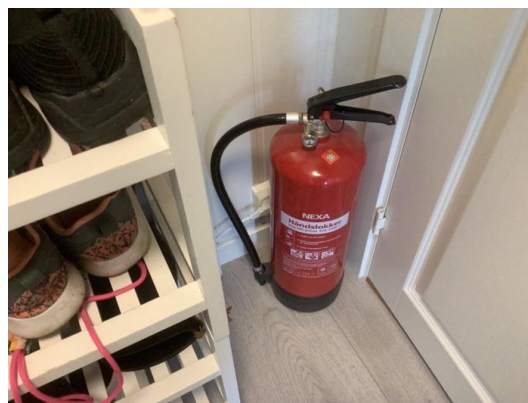
Boligen mangler brannslukningsapparat og brannvarsler.

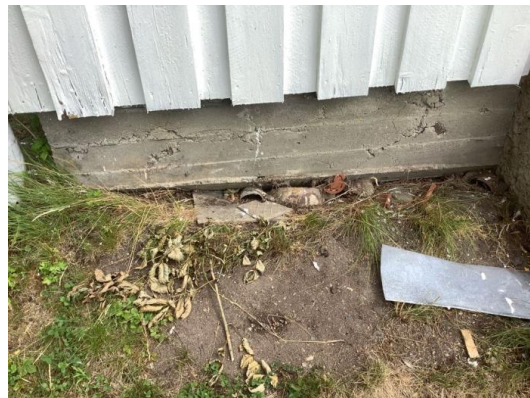
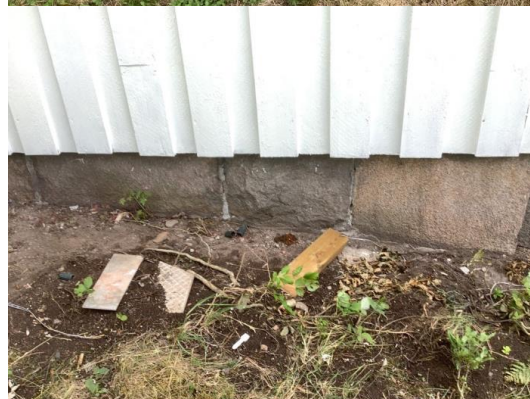
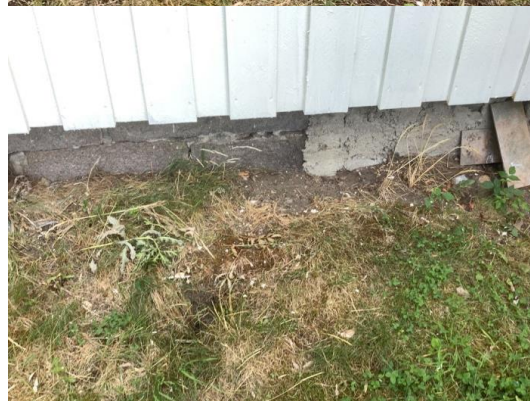
Det er både granitt mur og støpt ringmur.  
Det er noe sprekker i ringmuren.

- Grunnmuren har sprekkdannelser.

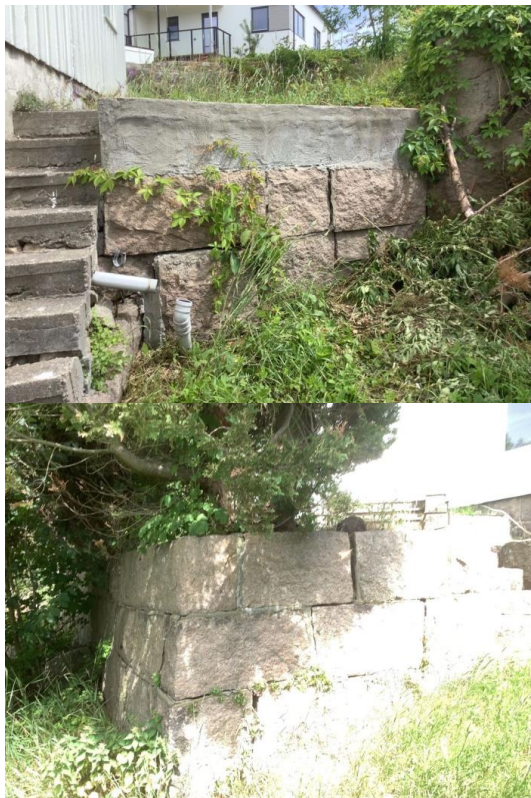
Eldre mur i granitt.

Det er ikke montert rekkverk på murene.

- Det mangler rekkverk/annen sikring på forstøtningsmuren(e) ut ifra dagens krav.

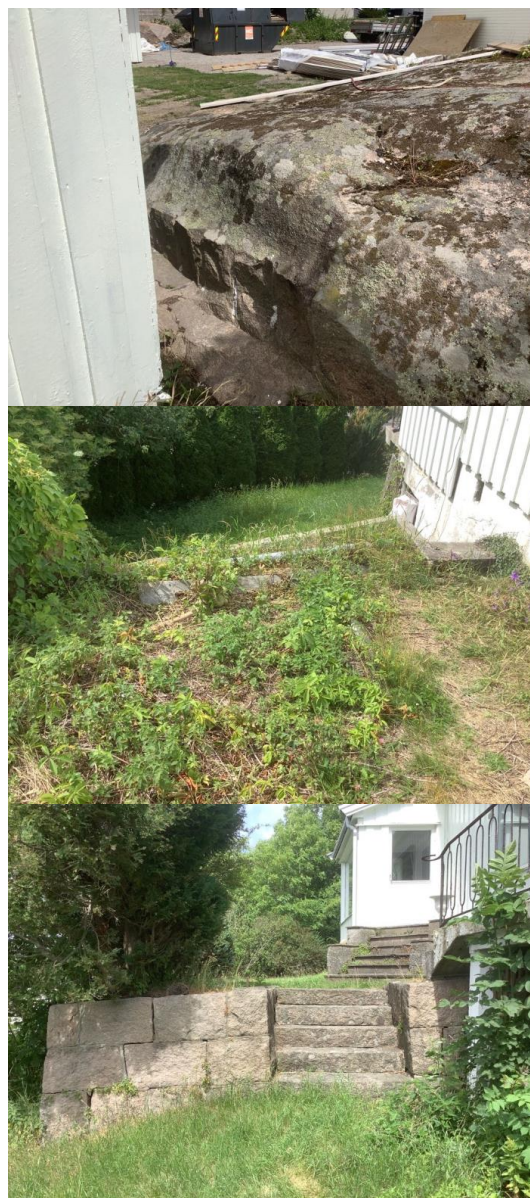
Tomten er ustelt, og trenger oppgraderinger.
