# Tilstandsrapport

Enebolig

Korsgata 24, 1723 SARPSBORG

Befaringsdato: 24.04.2025

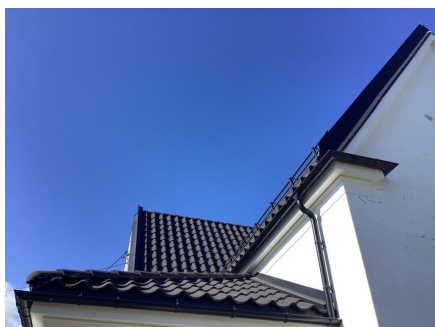
#### Vurdering av avvik:

Kostnadsestimatet er kun satt for den lokale utbedringen av TG3 avviket som i dette tilfellet gjelder lokal montering av snøfangere, ikke eventuelle følge tiltak som kan følge med og heller ikke eventuelle andre TG2 avvik som er nevnt under denne konstruksjonen

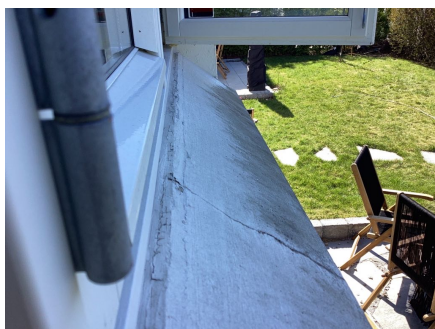
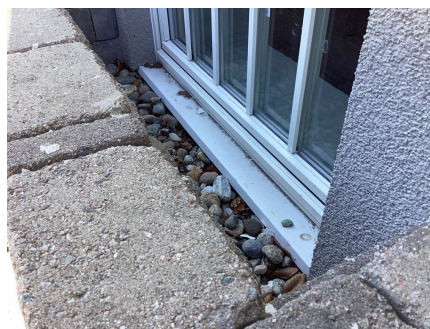
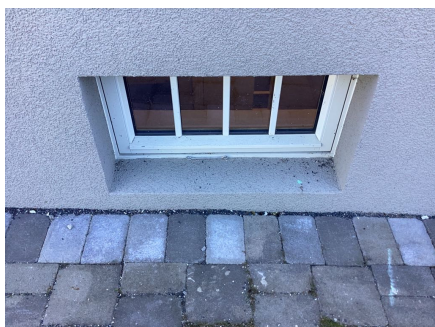
### Vurdering av avvik:

Det er ikke montert vannbrettbeslag på vinduer i kjeller og noen andre vinduer, noe som øker risikoen for fuktinntrengning i veggen.  
Feil/dårlig fall på beslag til vindu i lysgrop.

Monteringsfugen mellom bunnkarmen og veggen er spesielt utsatt for værpåkjenning. Under vinduet bør det derfor monteres et beslag eller en plate som beskytter veggen nedenfor mot vanninntrengning. Hvis vinduet ligger utsatt til for slagregn, er det helt nødvendig å montere sålbenkbeslag.  
Utbedring av beslag.

Det må forventes utskiftning av små vinduer på loft.

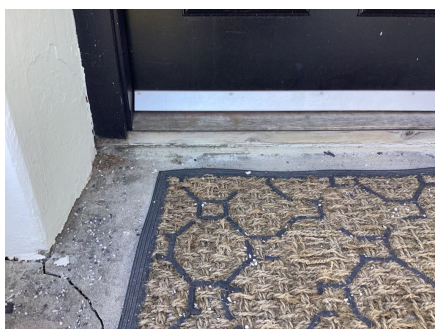
## TG 2 Sidedører

Manglende terskelbeslag, noe som gir økt risiko for fukt inntrengning til innenforliggende konstruksjoner.

Montere beslag.

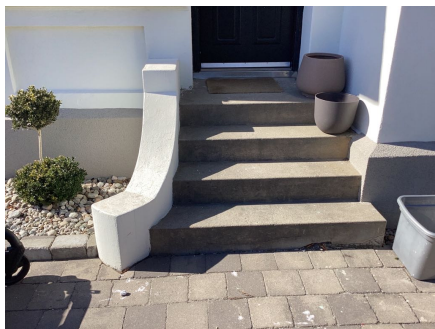
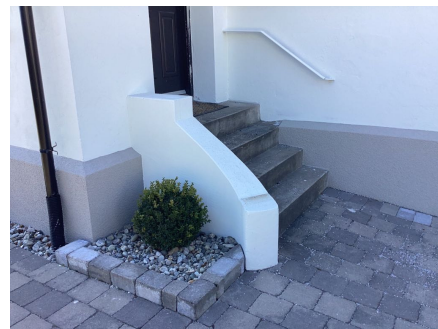
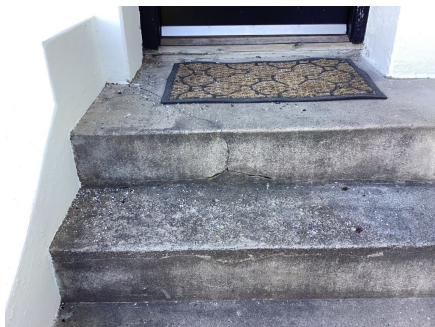
## TG 3 Utvendige trapper

Noen sprekker og avskalling.

- Rekkverk må monteres for å lukke avviket.

Kostnadsestimatet er kun satt for den lokale utbedringen av TG3 avviket som i dette tilfellet gjelder manglende rekkverk, ikke eventuelle følge tiltak som kan følge med og heller ikke eventuelle andre TG2 avvik som er nevnt under denne konstruksjonen

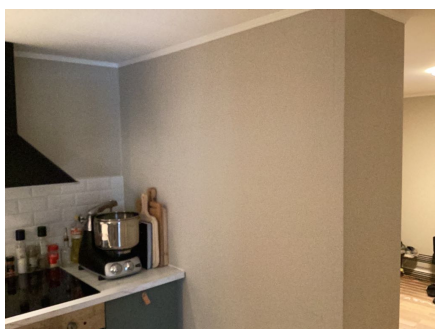
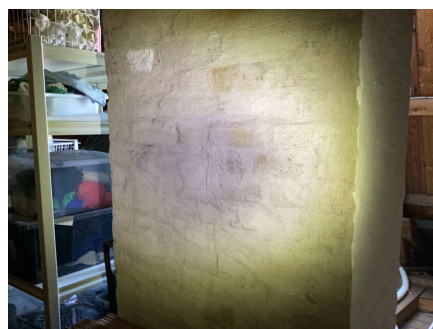
- Det er påvist sprekker og/eller riss i pipe.
- Ildfast plate mangler på gulvet under sotluke/feieluke på pipe.
- Pipevanger er ikke synlige.
- Mer enn halvparten av forventet brukstid er passert på pipe.

Kostnadsestimatet er kun satt for den lokale utbedringen av TG3 avviket som i dette tilfellet gjelder synliggjøring av 4 sider, ikke eventuelle følge tiltak som kan følge med og heller ikke eventuelle andre TG2 avvik som er nevnt under denne konstruksjonen

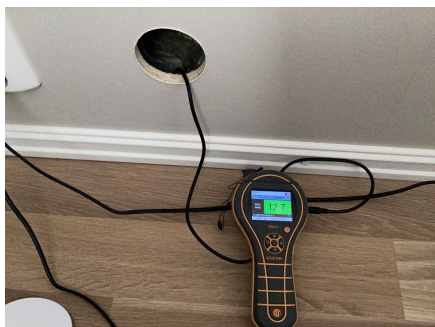
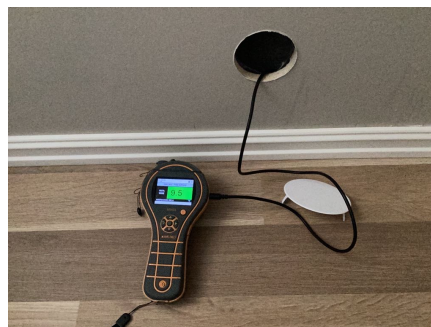
- Det er påvist indikasjoner på noe fuktgjennomtrenging inn i kjellermur.

Det registreres bruk av diffusjon sperre på den varme siden i de utforede veggkonstruksjonene. Sintef Byggforsk anbefaler å ikke benytte diffusjonssperre i utforede veggkonstruksjoner i rom under terreng, da dette kan medføre magasinering av fukt i konstruksjonen.

- Det påviste fuktnivå gir grunn til å overvåke konstruksjonen jevnlig for å se utvikling over tid, og eventuelt foreta tiltak for å unngå fuktskader.

Det er viktig å ha mest mulig åpne mur konstruksjoner, samt at ting og gjenstander som kan ta skade bør ikke lagres i direkte kontrakt med underlaget. For å lukke avvik må det iverksettes tiltak med fuktsikring.

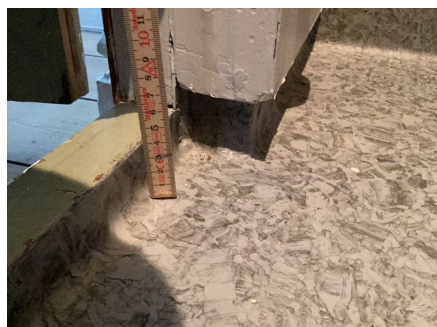
Våtrommet fungerer med dette avviket, men det vil legges seg vann utenfor sluk ved en eventuell lekkasje.

Kostnadsestimatet er kun satt for den lokale utbedringen av TG3 avviket som i dette tilfellet gjelder lokal utbedring av fallforhold, ikke eventuelle følge tiltak som kan følge med og heller ikke eventuelle andre TG2 avvik som er nevnt under denne konstruksjonen

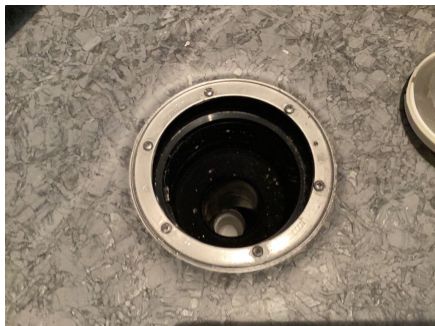
- Det er påvist mangelfull/feil utførelse rundt rørgjennomføringer e.l. som gir fare for fukt i konstruksjonen i våtsone.

Det må gjøres tiltak for å luke avviket.

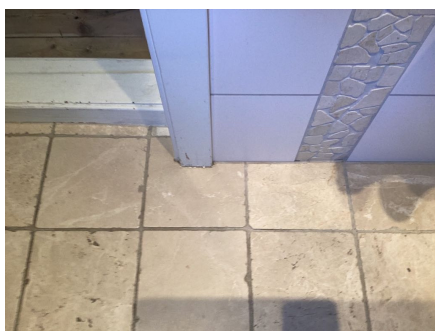
- Det er vindu/dør med ikke fuktbestandige materialer i våtsonen (ved vask, dusj, badekar, osv.), løsningen eller byggematerialet er uegnet

- Det må gjøres tiltak for å lukke avviket.
- Uegnede materialer må fuktbeskyttes/utskiftes.

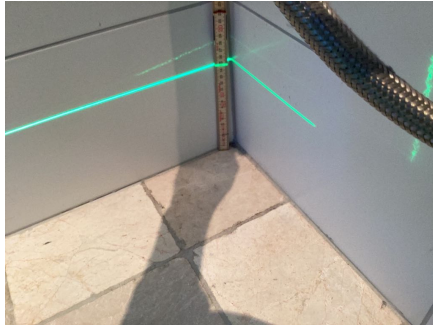
### TG 3 Overflater Gulv

Sprekk i mykfug bak dusj.

Kostnadsestimatet er kun satt for den lokale utbedringen av TG3 avviket som i dette tilfellet gjelder utbedring av fallforhold, ikke eventuelle følge tiltak som kan følge med og heller ikke eventuelle andre TG2 avvik som er nevnt under denne konstruksjonen

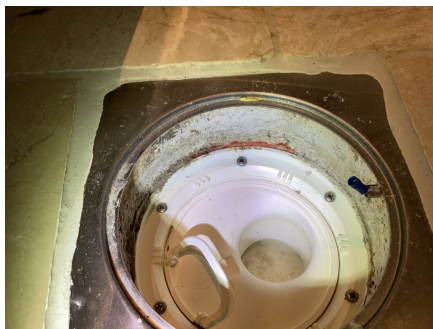
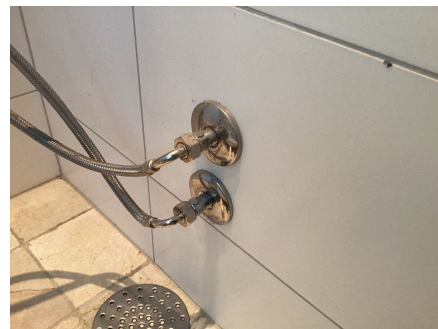
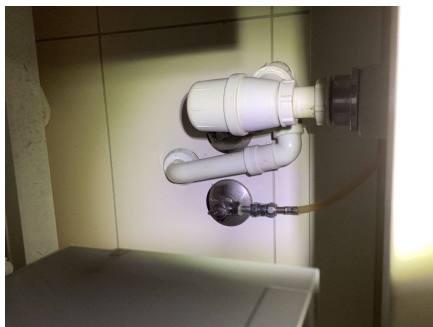
Membran ligger skjult under fliser og tilstand kan ikke avdekkes uten inngripen i konstruksjonene. Ingen dokumentasjon på selve utførelsen foreligger. Utførelsen med hensyn til bruk av slukmansjett og membran er uoversiktlig, og det kan følgelig derfor ikke sies at løsningen er fullgod og vannsikker mot lekkasjer.

Innhent dokumentasjon om mulig.

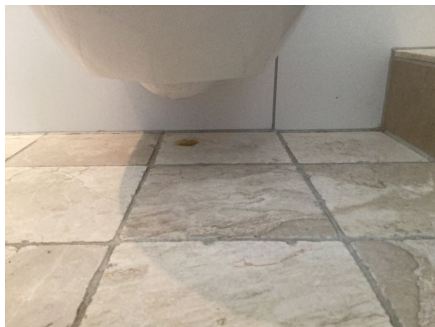
- Det er ikke påvist tilfredsstillende løsning for å synliggjøre lekkasje fra innebygget systerne.
- Det er påvist riss/sprekker i utstyr på våtrommet.

- Det må gjennomføres ytterligere undersøkelser.

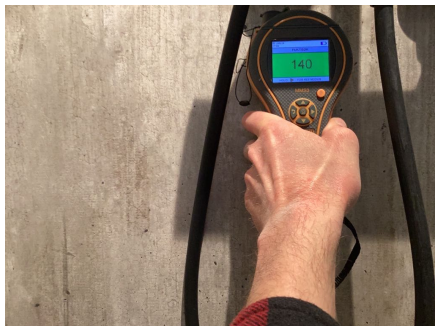
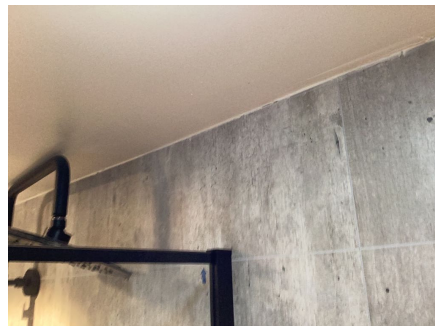
Våtromsplater til vegghengt toalett er ført helt ned til gulv.  
Stedvis noen sprekker i overgang mellom tak vegg.  
Skjolder i tak.

Anbefaler å heve lister litt opp fra gulv for å hindre skader.

Det må gjøres tiltak for lukke avviket.

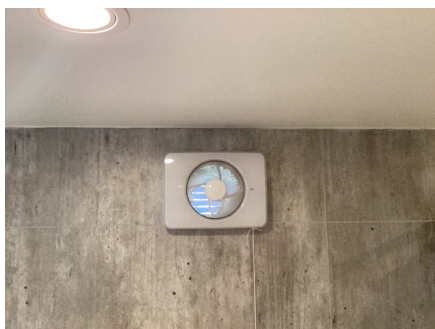
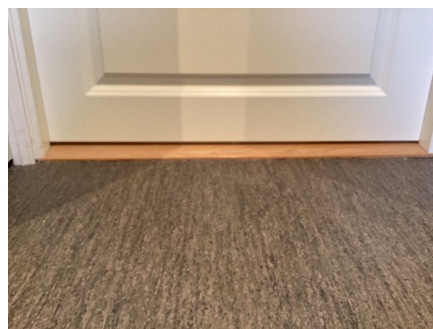
- Det er ikke påvist tilfredsstillende løsning for å synliggjøre lekkasje fra innebygget sistene.

Tilluft under dør bør økes.
