# Tilstandsrapport

📍 Yvenveien 69, 1715 YVEN

# gnr. 2082, bnr. 14

Rapportdato: 13.09.2023

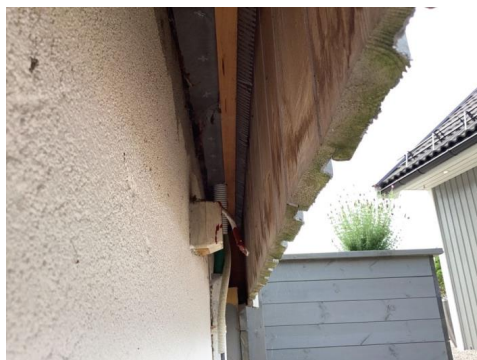
Spiker har stedvis brutt overflaten og det er et par bord som har bøyd seg.

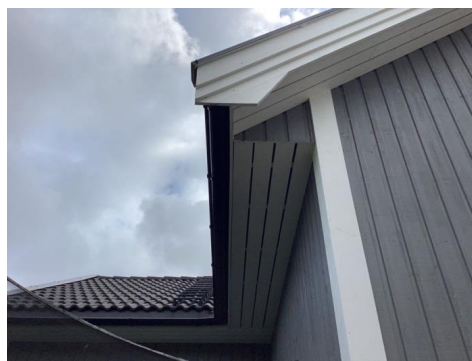
- Hele takkonstruksjonen er gjenbygget. Det er ingen mulighet til vurdering utover alder og observasjoner fra underliggende etg.

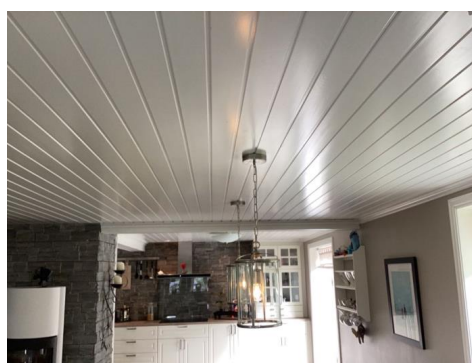
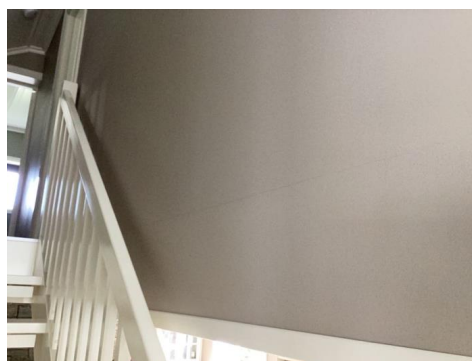
Sprekk i vegg opp mot loft.

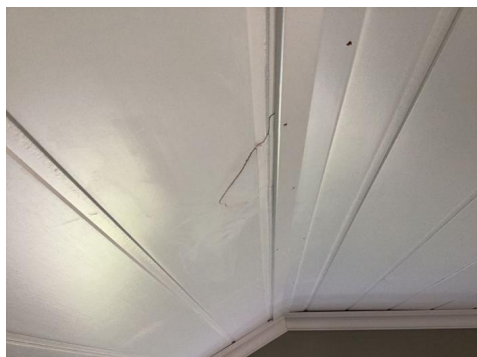
Skade i tak på soverom.

Tg2 kommer av skade i tak på soverom i loft-etasje og sprekk i vegg mot soverom ved trapp mot loft etasje.

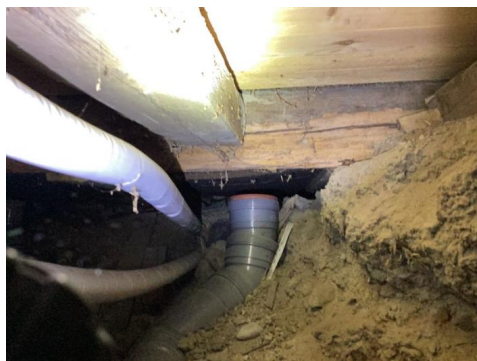
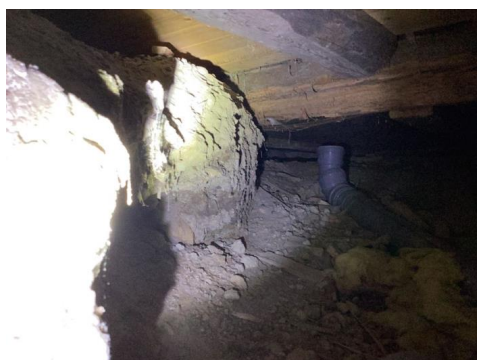
- Det er registrert skader etter aktivitet av skadedyr
- Målt høydeforskjell på mellom 10 - 20 mm innenfor en lengde på 2 meter. Tilstandsgrad 2 gis med bakgrunn i standardens krav til godkjente måleavvik.

- Gjennomføre ytterligere undersøkelser og foreta utbedring av skade.
- For å få tilstandsgrad 0 eller 1 må høydeforskjeller rettes opp. Ytterligere undersøkelser må foretas for å få kartlagt omfanget for utbedring.

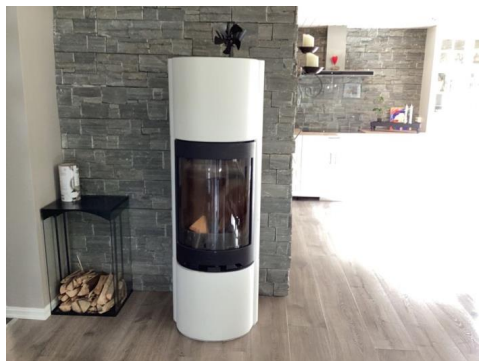
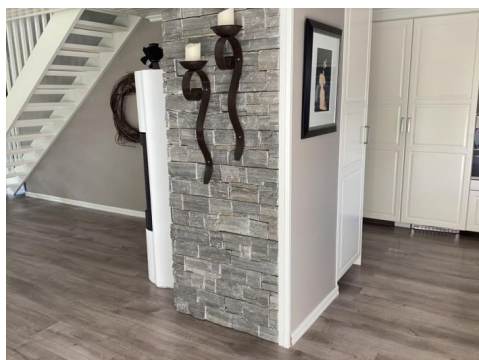
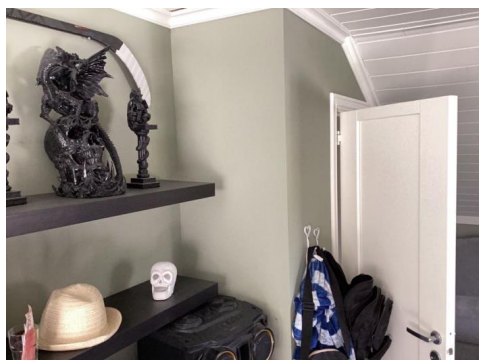
- Ildfast plate mangler på gulvet under/foran ildstedet.
- Pipevanger er ikke synlige.

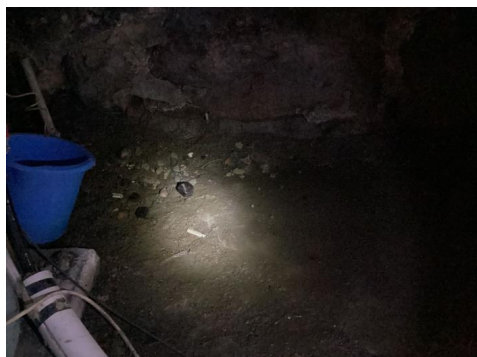
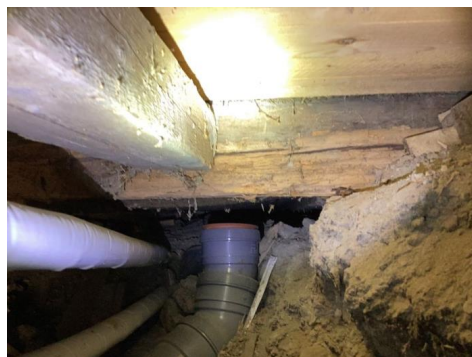
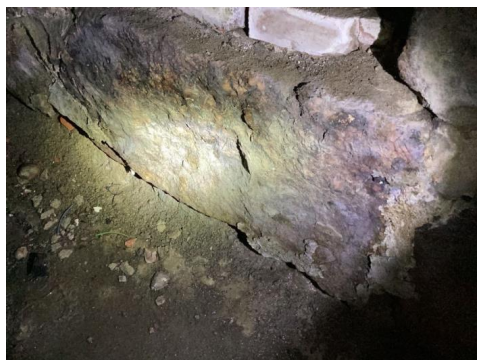
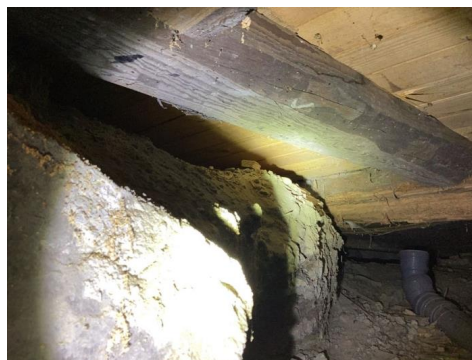
- Kjeller har begrenset ventilering/luftgjennomstrømning.
- Det er påvist synlig fuktighet på mur/gulv i kjeller.

Det ble målt høye fuktverdier i etasjeskille for første etasje.

- Det må foretas tiltak for å redusere/begrense fuktgjennomtrenging inn i kjeller.

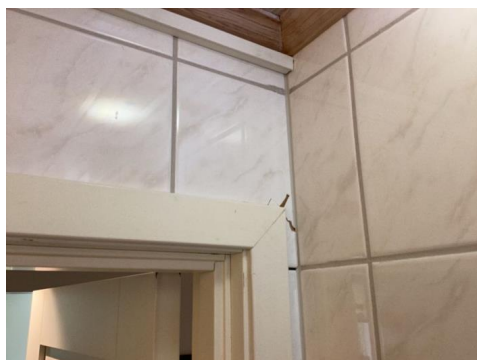
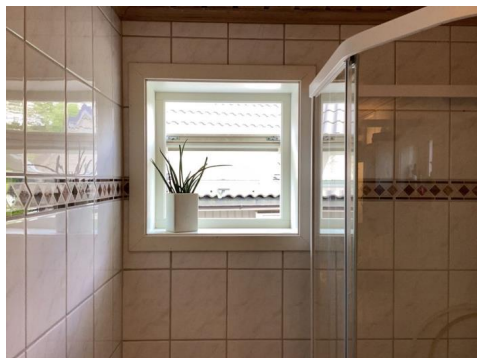
- Det er påvist sprekker i fliser.
  - Det er vindu/dør med ikke fuktbestandige materialer i våtsonen (ved vask, dusj, badekar, osv.), løsningen eller byggematerialet er uegnet
- Hull etter tidligere skruer og rør.

- Uegnede materialer må fuktbeskyttes/utskiftes.
- Det må gjøres tiltak for å lukke avviket.

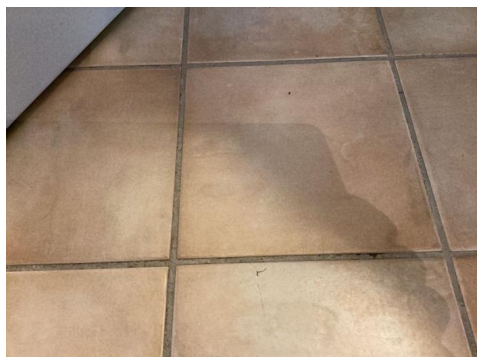
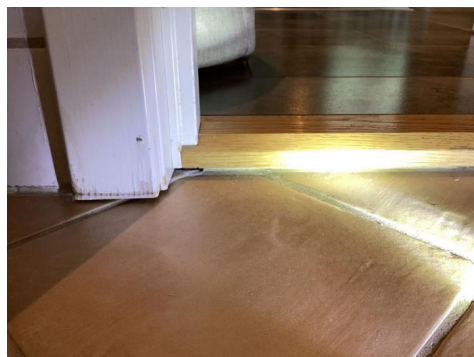
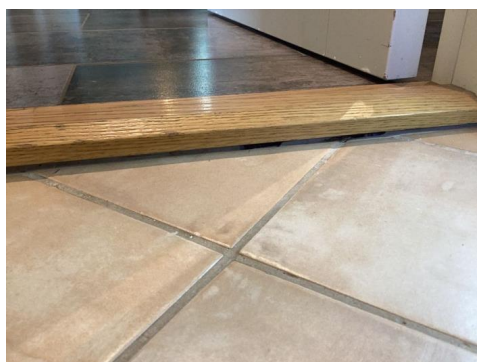
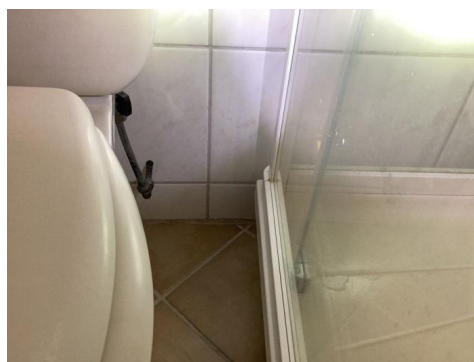
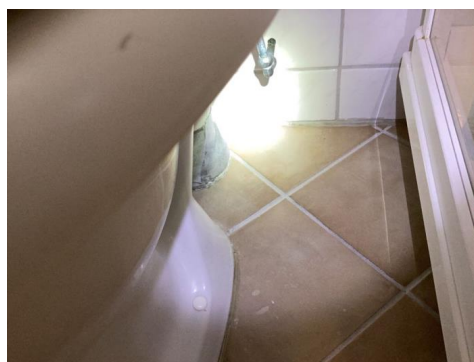
- Det er mulighet for at det kan forekomme vannlekkasje på våtrommet hvor vann ikke vil gå til sluk.
- Det er påvist at noen fliser har bom (hulrom under).
- Det er påvist avvik i fallforhold til sluk i forhold til krav i forskrift på byggetidspunktet.
- Det er påvist at flisfuger har riss/sprekker.

Det må gjøres tiltak for å lukke avviket.

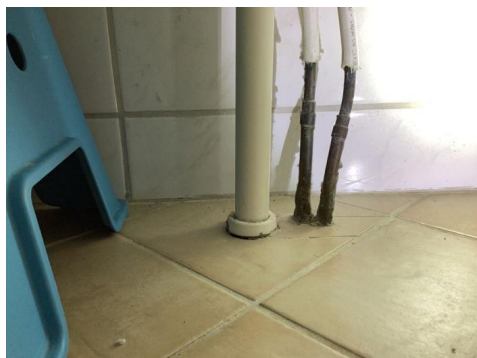
Det er ukjent type sluk og ukjent tettesjikt/membran.

- Mer enn halvparten av forventet brukstid er passert på membranløsningen.
- Sluk har begrenset mulighet for inspeksjon og rengjøring.
- Mer enn halvparten av forventet brukstid er passert på slukløsningen.
- Det kan ikke konstateres synlig bruk av membran/tettesjikt på våtrommet.
- Det er påvist mangelfull/feil utførelse rundt rørgjennomføringer e.l. som gir fare for fukt i konstruksjonen i våtsone.

- Overvåk konstruksjonen jevnlig. For å få tilstandsgrad 0 eller 1 må løsningen utbedres, men tidspunktet for når dette er nødvendig er vanskelig å si noe om.
- Det må foretas lokale tiltak for å utbedre utettheter på våtrommet.
- Tilgang til sluk må bedres både for inspeksjon og rengjøring.
- Det må gjøres nærmere undersøkelser.
- Løsningen/utførelsen rundt rørgjennomføringer gir fare for fukt inn i konstruksjoner.

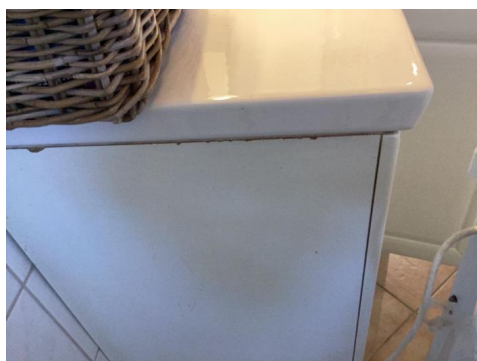
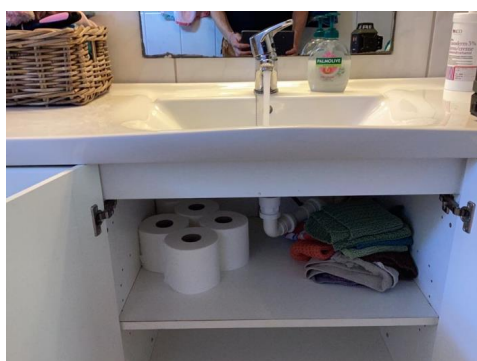
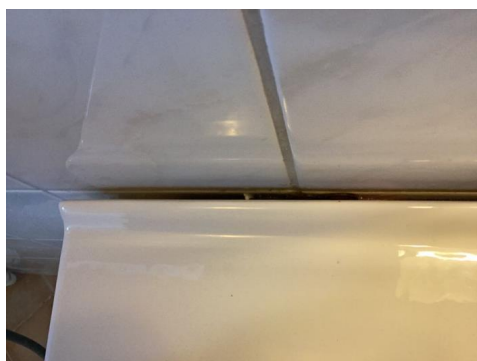
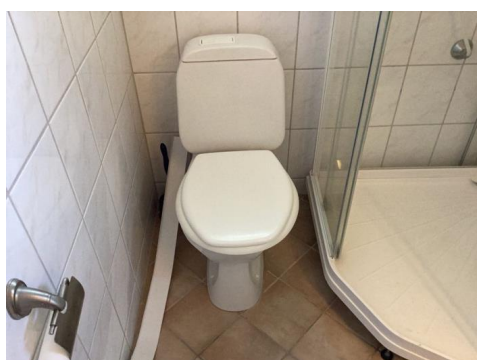
- Det er påvist skader på innredning.

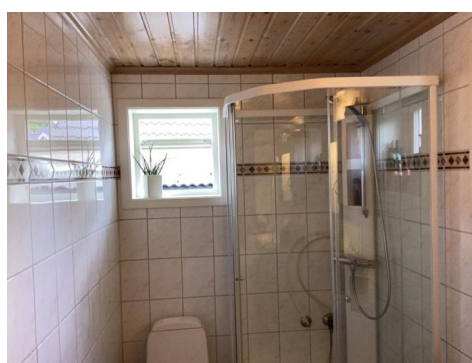
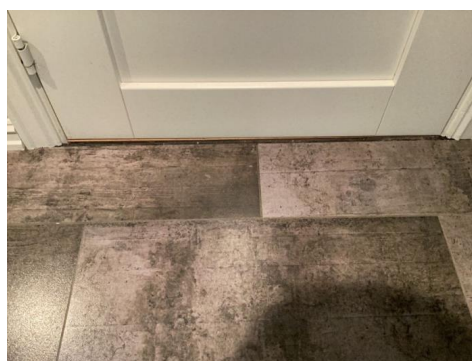
Det er ingen ventilering.

- Rommet har ingen ventilasjon
- Våtrommet mangler tilluftsventilering, f.eks. spalte/ventil ved dør.

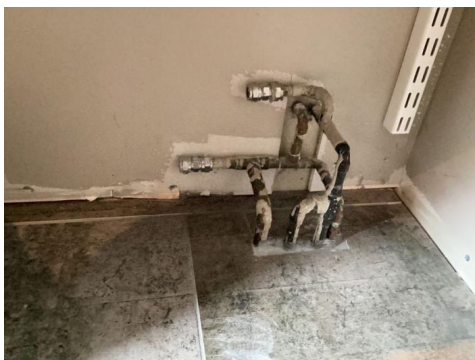
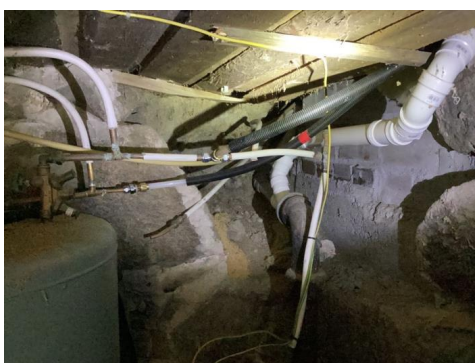
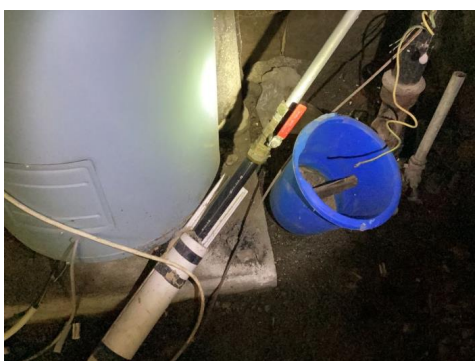
- Mer enn halvparten av forventet brukstid er passert på innvendige vannledninger.

- I forbindelse med oppgradering av våtrom vil det være naturlig med utskiftning av rør.
- Det er ikke behov for utbedringstiltak siden anlegget fungerer i dag, men ut ifra alder kan skader plutselig oppstå på eldre anlegg.

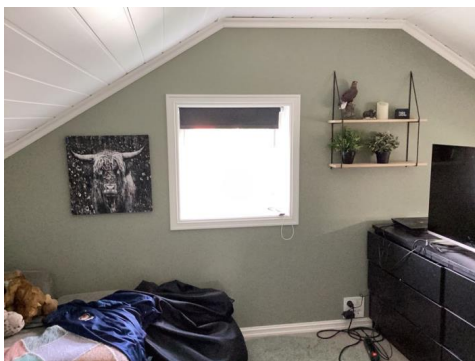
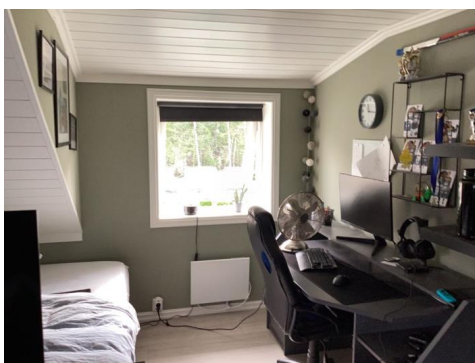
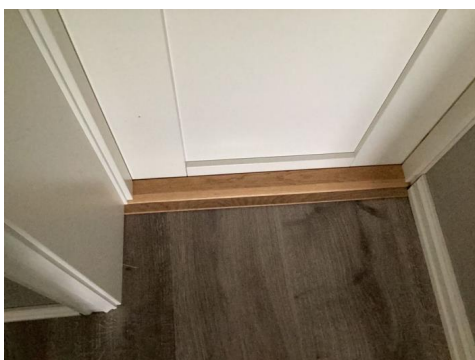
- Det er påvist mangelfull ventilasjon på ett eller flere rom i boligen.
- Det er påvist begrenset ventilering/luftgjennomstrømning.

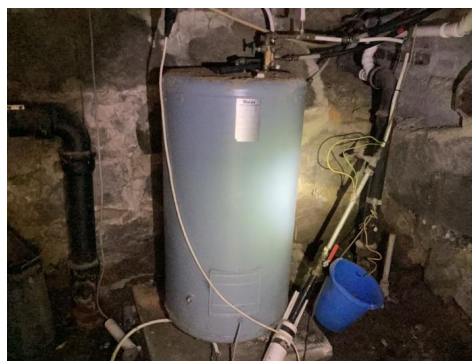
- Det er ikke påvist tilfredsstillende el-tilkobling av varmtvannstank iht. gjeldende forskrift.
- Det er påvist at varmtvannstank er over 20 år

- Det bør etableres tilfredsstillende el-tilkobling etter gjeldende forskrift.
- Det er ikke behov for utbedringstiltak siden tanken fungerer i dag, men ut ifra alder kan skader plutselig oppstå på eldre tanker.

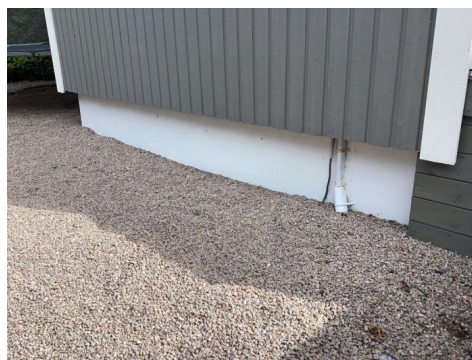
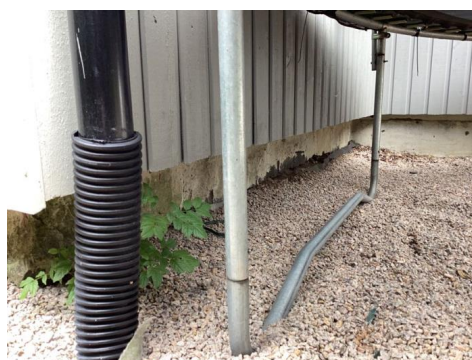
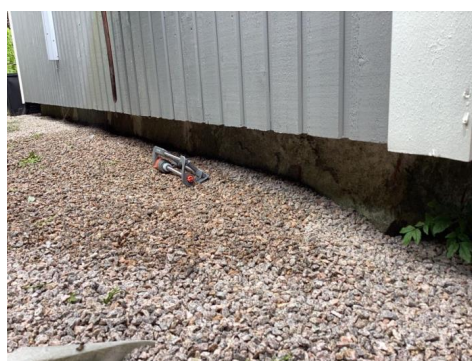
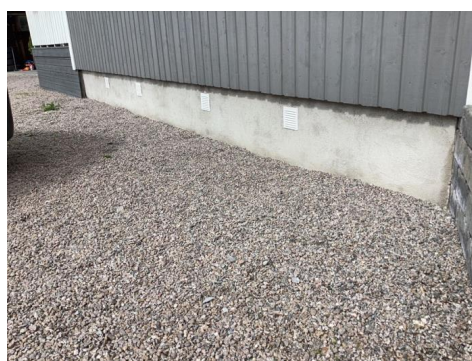
- Det mangler, eller på grunn av alder er det sannsynlig at det mangler, utvendig fuktsikring av grunnmuren ved kjeller/underetasje.
- Det er ukjent type/alder/løsning på drenering og tettesjikt på grunnmur.
- Det er ut ifra observasjoner konstatert at drenering/tettesjikt har funksjonssvikt/svært begrenset effekt.
