# Tilstandsrapport

Enebolig

Yvenveien 69, 1715 YVEN

Befaringsdato: 15.08.2024

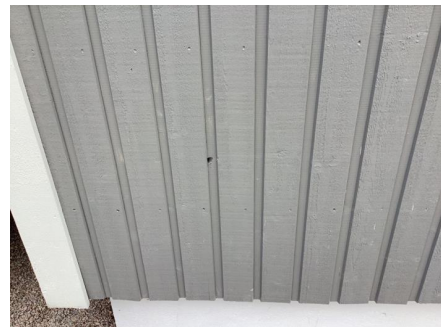
Spiker har stedvis brutt overflaten og det er et par bord som har bøyd seg.

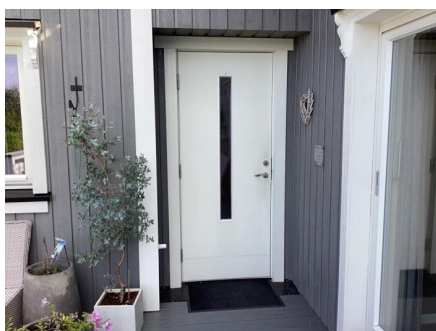
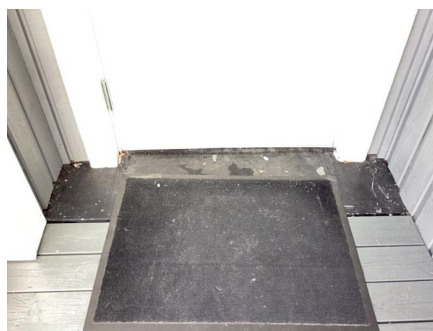
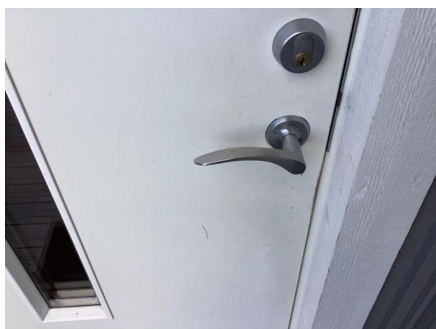
## ! TG 2 Dører

Bygningen har malt hovedytterdør.

Den enkelte må vurdere behov for utbedring.

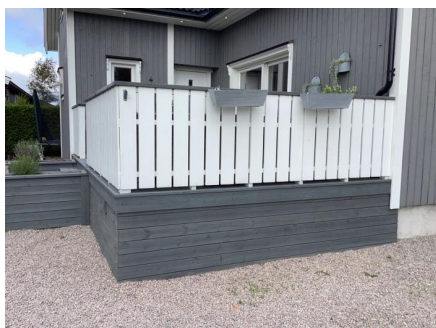
## TG 2 Balkonger, terrasser og rom under balkonger

Balkong oppført i trekonstruksjoner.

- Beslag må skiftes ut/monteres.

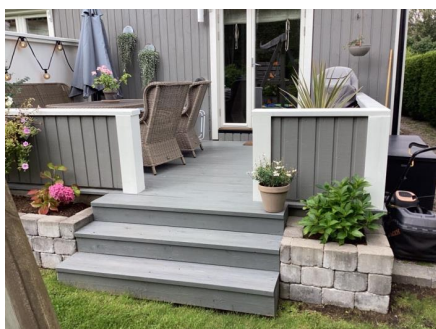
## TG 2 Balkong ved kjøkken

Balkong oppført i trekonstruksjoner.

- Beslag må skiftes ut/monteres.

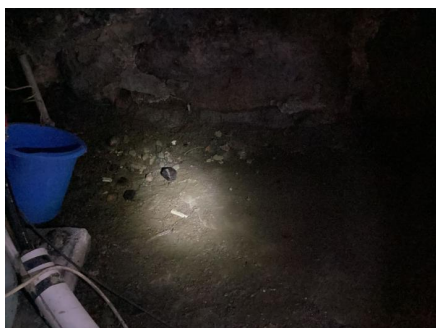
## TG 3 Rom Under Terreng

- Det er påvist synlig fuktighet på mur/gulv i kjeller.
- Kjeller har begrenset ventilering/luftgjennomstrømning.

Det ble målt høye fuktverdier i etasjeskille for første etasje.

- Det må foretas tiltak for å redusere/begrense fuktgjennomtrenging inn i kjeller.

Ventilering/ventilasjon må utbedres.  
Det bør vurderes å etablere plast på gulv og sette inne en avfukter, for å så overvåke utviklingen.

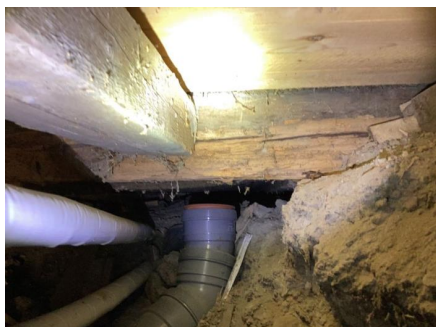
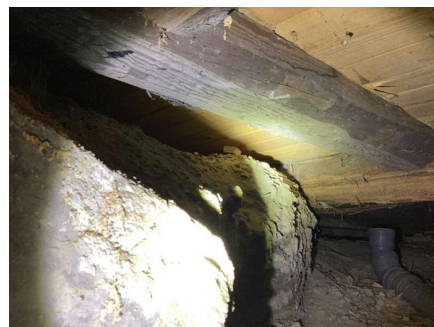
## TG 2 Kryp kjeller

- Krypkjeller har ingen adkomstmulighet og derfor ikke nærmere vurdert innvendig.
- Det er manglende fuktsperre på bakken.

- Fuktsperre på bakken bør etableres.
- Om mulig bør det forsøkes etablert adkomst til krypkjeller slik den kan inspiseres, dette er en utsatt konstruksjon.

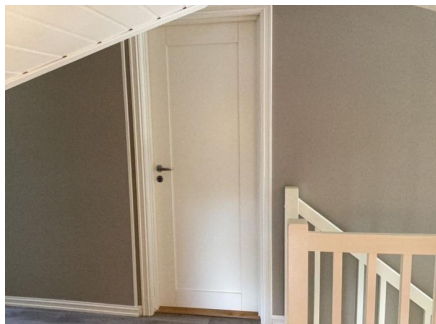
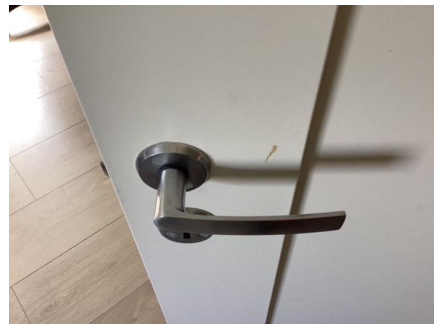
## Innvendige dører

Stedvis noen skader på dører.  
Dør til bad har større skader.

Det må gjøres tiltak for å lukke avviket.

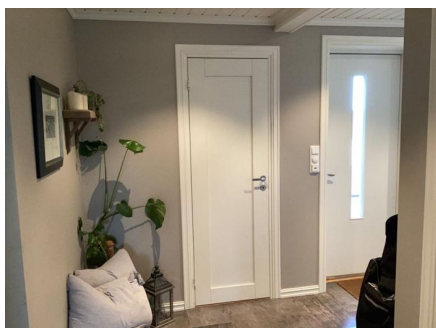
Merke på dør.

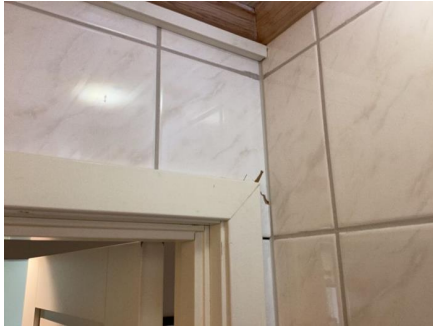
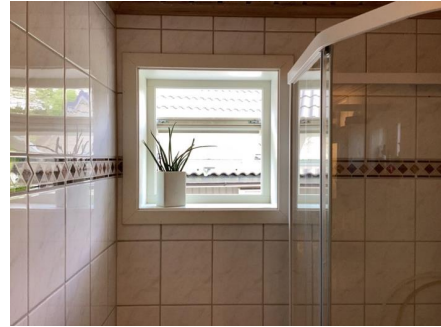
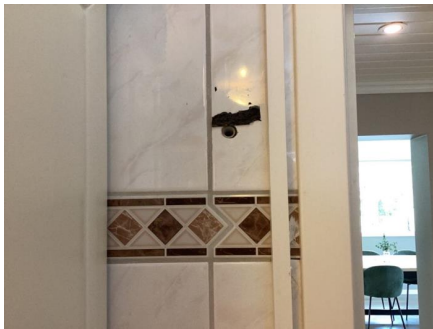
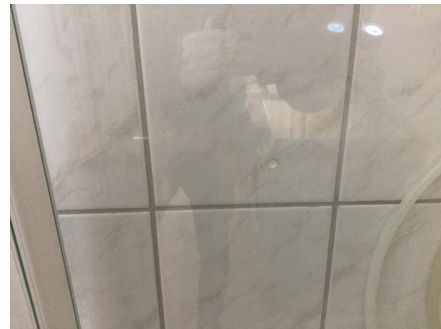
- Det er påvist sprekker i fliser.
- Det er vindu/dør med ikke fuktbestandige materialer i våtsonen (ved vask, dusj, badekar, osv.), løsningen eller byggematerialet er uegnet

- Uegnede materialer må fuktbeskyttes/utskiftes.

- Det må gjøres tiltak for å lukke avviket.

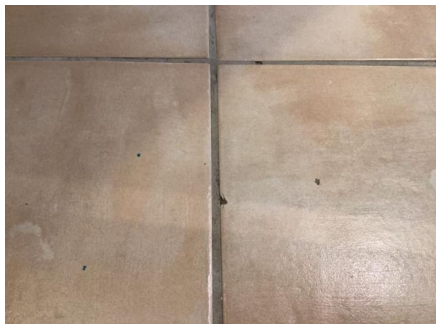
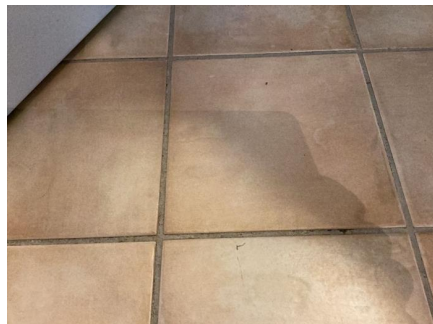
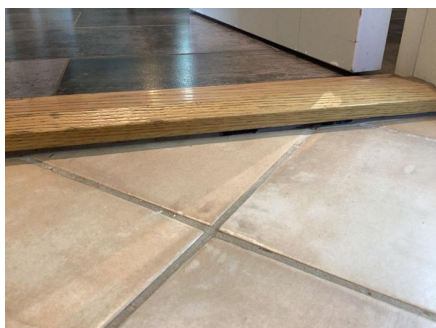
### TG 2 Overflater Gulv

- Det er mulighet for at det kan forekomme vannlekkasje på våtrommet hvor vann ikke vil gå til sluk.
- Det er påvist at flisfuger har riss/sprekker.
- Det er påvist at noen fliser har bom (hulrom under).
- Det er påvist avvik i fallforhold til sluk i forhold til krav i forskrift på byggetidspunktet.

Det må gjøres tiltak for å lukke avviket.

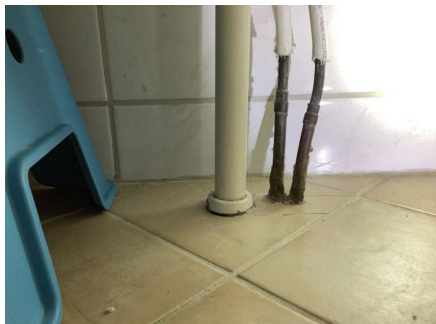
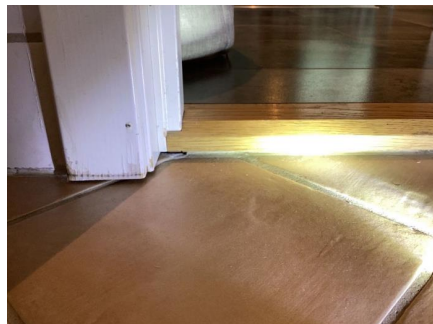
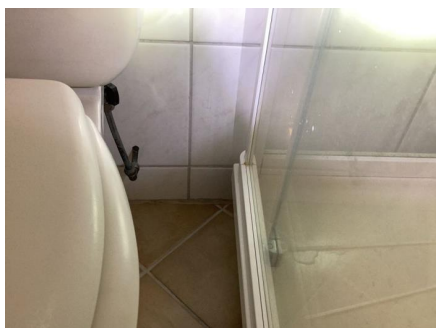
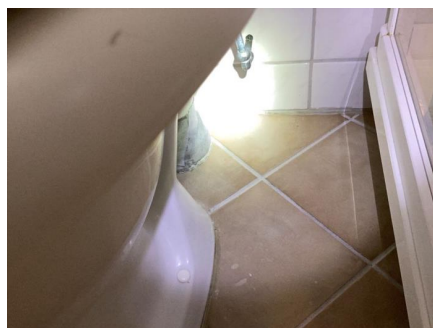
### TG 2 Sluk, membran og tettesjikt

- Det er påvist mangelfull/feil utførelse rundt rørgjennomføringer e.l. som gir fare for fukt i konstruksjonen i våtsone.
- Mer enn halvparten av forventet brukstid er passert på membranløsningen.
- Mer enn halvparten av forventet brukstid er passert på slukløsningen.
- Sluk har begrenset mulighet for inspeksjon og rengjøring.
- Det kan ikke konstateres synlig bruk av membran/tettesjikt på våtrommet.

- Overvåk konstruksjonen jevnlig. For å få tilstandsgrad 0 eller 1 må løsningen utbedres, men tidspunktet for når dette er nødvendig er vanskelig å si noe om.
- Det må foretas lokale tiltak for å utbedre utettheter på våtrommet.
- Tilgang til sluk må bedres både for inspeksjon og rengjøring.
- Det må gjøres nærmere undersøkelser.
- Løsningen/utførelsen rundt rørgjennomføringer gir fare for fukt inn i konstruksjoner.

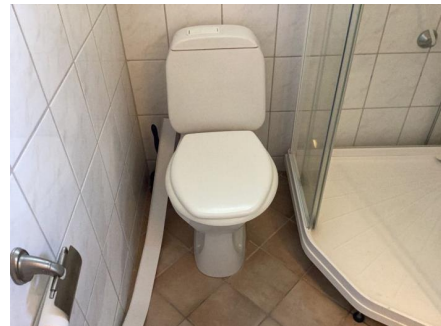
### Sanitærutstyr og innredning

- Det er påvist skader på innredning.

Utbedring/utskiftning.

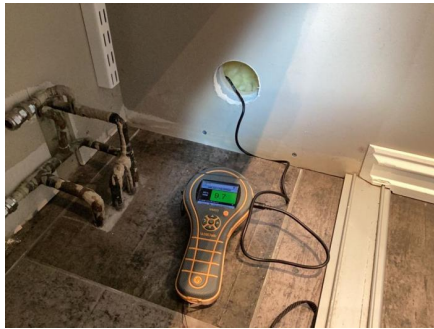
### Tilliggende konstruksjoner våtrom

Hulltaking er foretatt uten å påvise unormale forhold. Hulltaking er foretatt ved/i bak garderobeskap i gang.  
Fuktkvotemåling (vekt%) i konstruksjonen ble målt til 10.

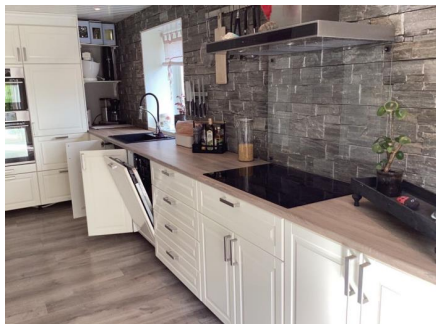
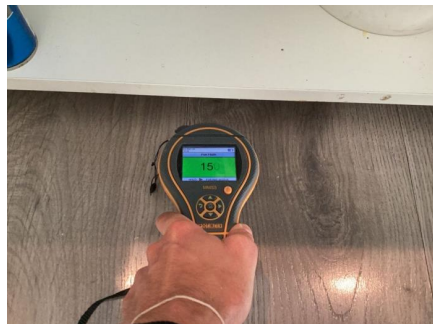
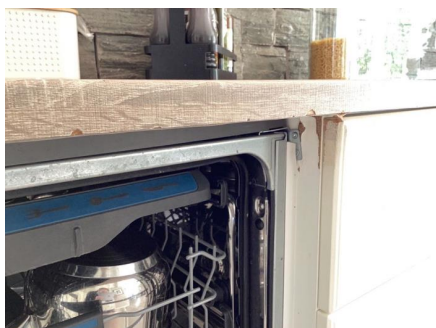
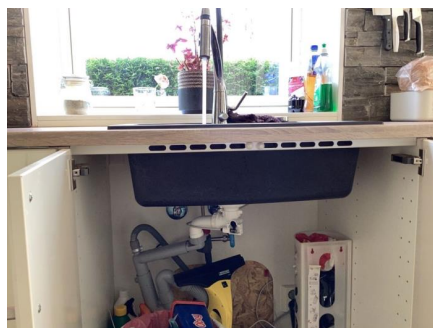
### FØRSTE ETASJE > KJØKKEN

- Det er ikke montert komfyrvakt i kjøkkenet som er krav på dette kjøkkenet ut ifra alder.
- Det er ikke påvist tegn på at det er montert lekkasjedeteksjon ved oppvaskmaskin/oppvaskkum, dette er et krav på kjøkkenet ut ifra alder.
- Det er påvist at overflater har noe skader.

- Det bør monteres lekkasjedeteksjon ved oppvaskmaskin/oppvaskkum.
- Det må foretas lokal utbedring.
- Komfyrvakt må monteres.

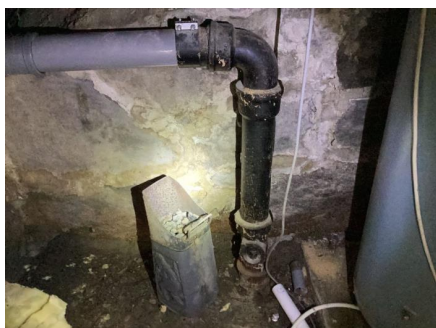
## TG 2 Avløpsrør

Det er avløpsrør av støpejern og plast.

- Det er ikke behov for utbedringstiltak siden anlegget fungerer i dag, men ut ifra alder kan skader plutselig oppstå på eldre anlegg.
- I forbindelse med oppgradering av våtrom vil det være naturlig med utskiftning av rør.

Ytterligere undersøkelse av fagmann.

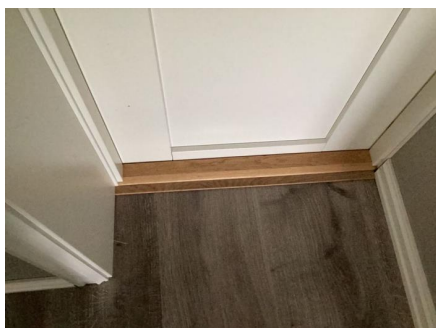
## Ventilasjon

- Det er påvist mangelfull ventilasjon på ett eller flere rom i boligen.
- Det er påvist begrenset ventilering/luftgjennomstrømning.

- Bedre ventilering må etableres.
- Det bør etableres veggventiler/vindusventiler i alle oppholdsrom som ikke har det.
