# Tilstandsrapport

Boligbygg med flere boenheter

Traraveien 18C, 1605 FREDRIKSTAD

Befaringsdato: 08.10.2025

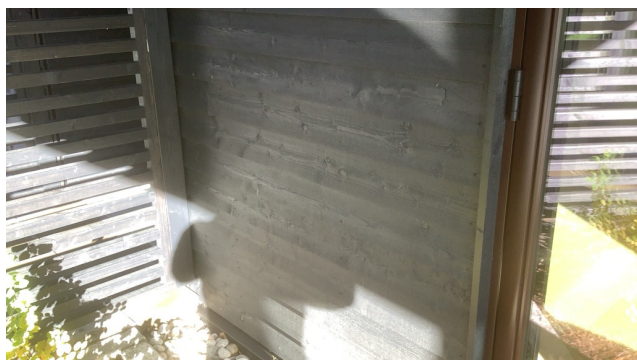
Ytterveggene har liggende kledning.

Da det er sameiet som er ansvarlig for vedlikeholdet, og konstruksjonen ikke tilstandsvurdert.

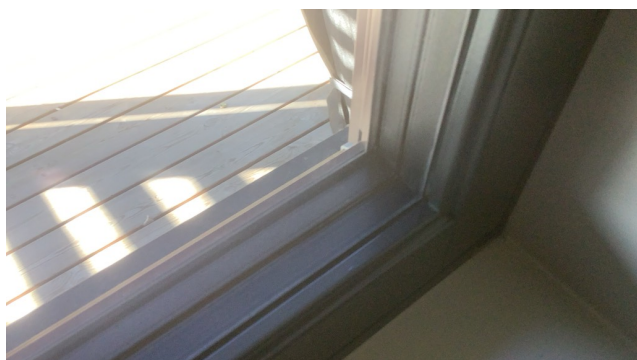
Vinduene har malte trerammer med beslag utvendig og tre-lags glass. Avhengig av lys- og solforhold kan punktering i glass være vanskelig å se, og derfor kan det være tilfelle at glass er punktert uten at det er oppgitt i denne rapporten. Det blir kun gjort kontroll på enkelte vinduer, avvik på årstall kan forekomme.

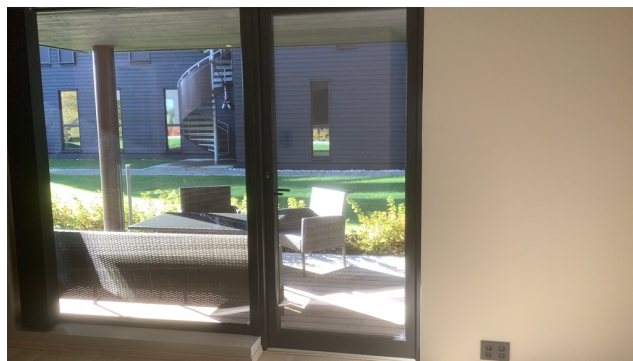
Balkongdør.

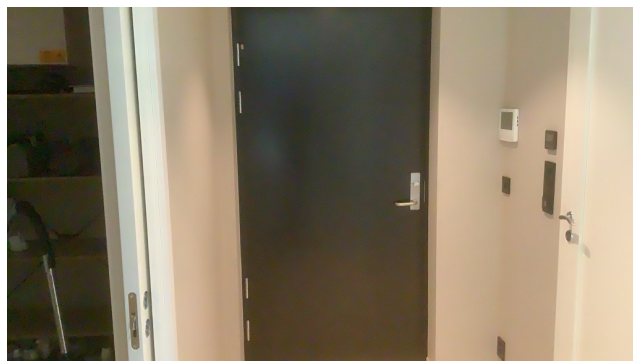
Ytterdør.

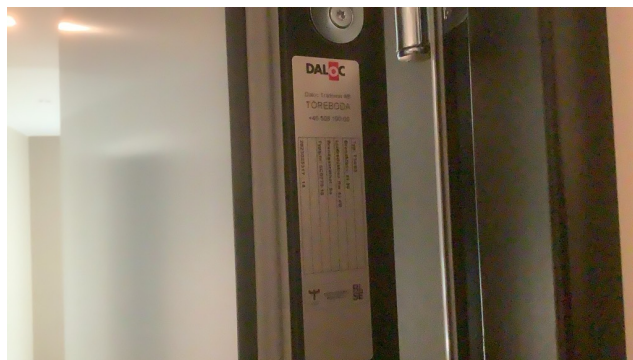
Ytterdør.

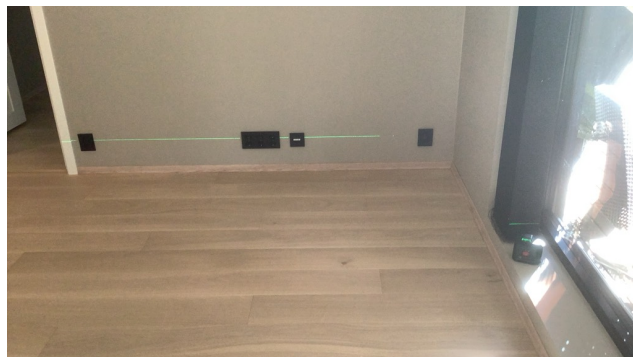
Med bakgrunn i at bygningen har "satt" seg etter oppføringen, må enkelte mindre skjevheter dog påregnes.

Målt i stue og kjøkken.

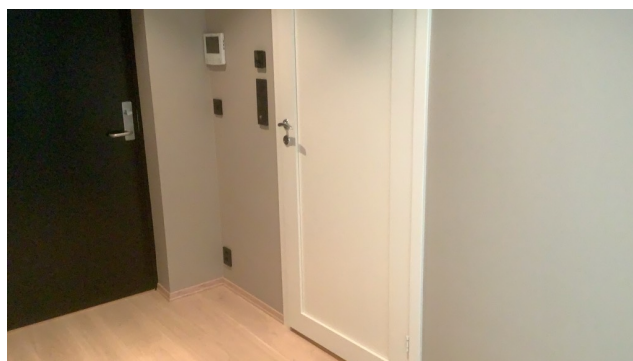
Innvendige hvite dører med hvitmalte karmers og rette kantprofiler. Normal funksjon på dørene, noe justering på dører kan forekomme. Det er kun foretatt stikkkontroll på funksjon av dører.

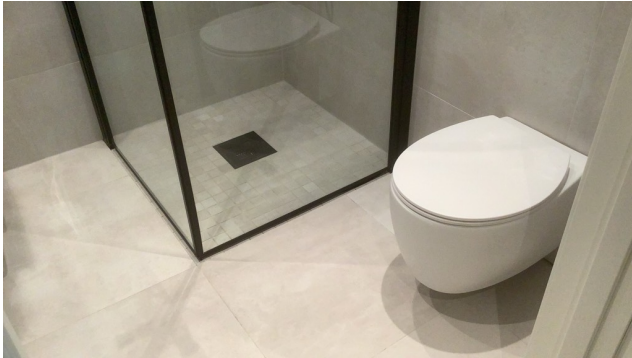
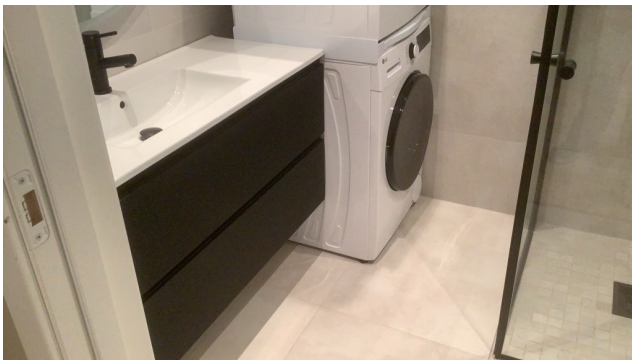
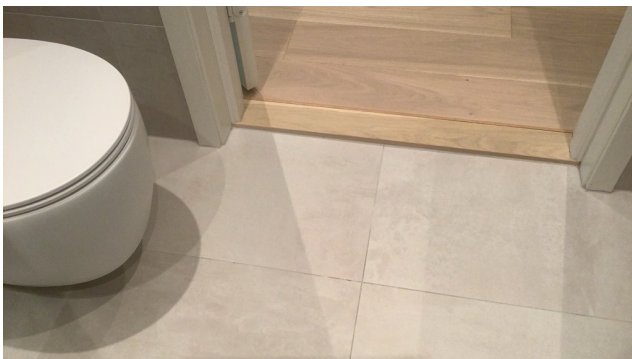
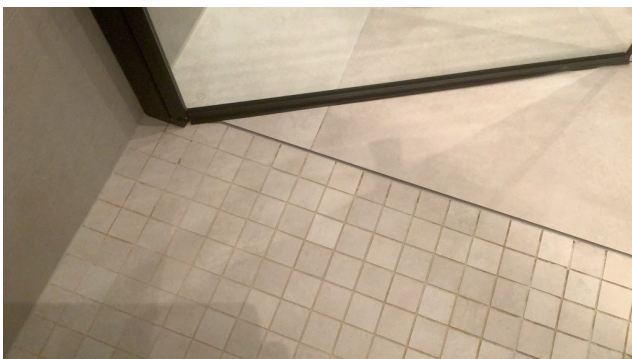
Nedsenket dusjhjørne.

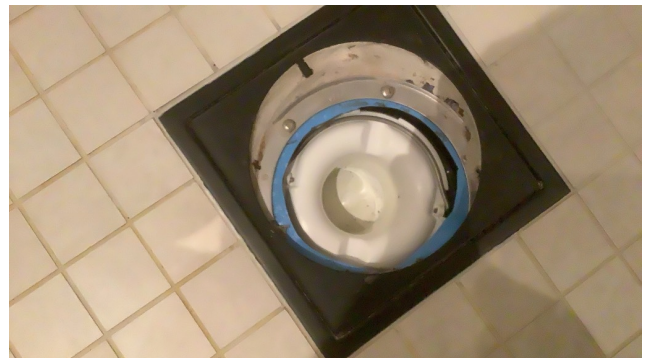
Membranen er en lukket konstruksjon, og er derfor ikke inspisert.  
Sluket er fra byggeår, og har klemring.  
Membranen er en lukket konstruksjon, og er derfor ikke inspisert.  
Det er fremvist dokumentasjon på membran, bilder og sjekklister.  
Det tas et generelt forbehold om membranløsninger, tilkobling til sluk etc.

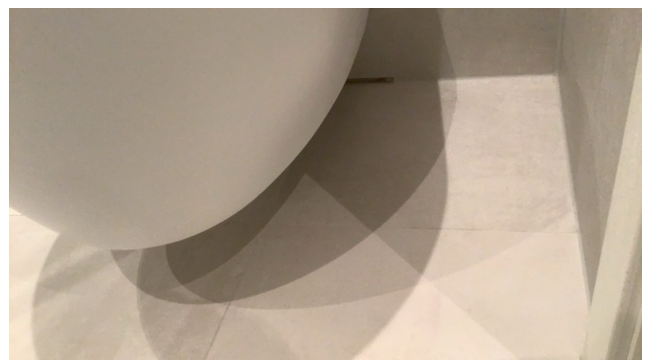
Innredningene på badet er generelt godt vedlikeholdt, og det er ikke observert skader.  
Det er nedsenket dusjhjørne, vegghengt klosett, baderomsinnredning og uttak for vaskemaskin.

Avrenningshull fra innegygd systerne på klosett.

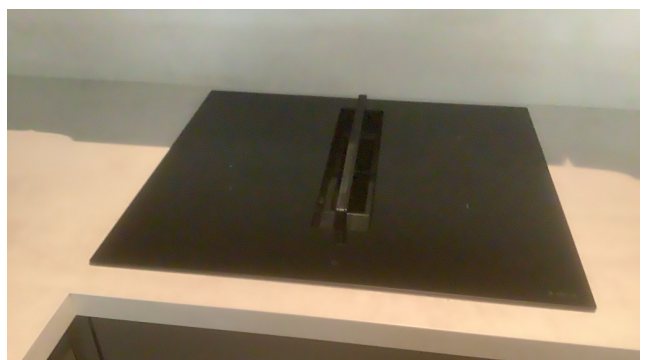
#### ! TG 2 Avtrekk

Når det ikke avtrekket er ført ut, kan det oppstå matos i rommet, noe som fører til dårligere innelima. Det kan være at borettslag/sameie har egne vedtekter som hindrer montering av mekanisk avtrekk fra rommet, anbefalt tiltak må derfor avklares nærmere med styret i borettslag/sameie før det eventuelt kan gjennomføres.

Om det er mulig bør avtrekket ledes ut.

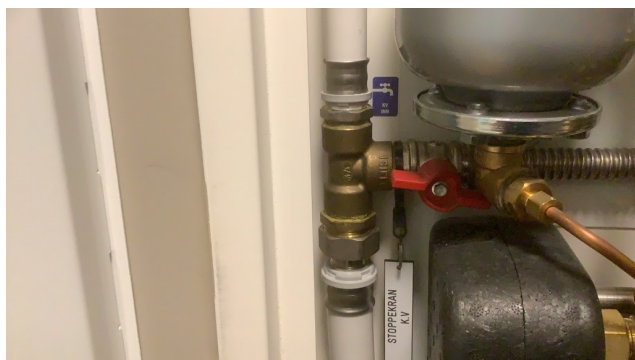
Rør i lukkede konstruksjoner er ikke inspisert.  
Rør-i-rør system.  
Stoppekran i fordelerskapet.  
Rørføringer og rørenes tilstand kan være vanskelig å gi en fullstendig vurdering av, da disse for det meste ligger skjult i boligens vegger og konstruksjoner. Fortetting og brudd kan være mulige risikomomenter. Tegn til dette ble ikke påvist på befaringsdagen. Alder er normalt i seg selv et vurderingskriterium hva angår slitasjegrad. Uansett vil plutselige og uforutsette forhold som for eksempel fortetting og brudd være risikomomenter i ethvert anlegg. Her har alder mye å si. Tegn til dette eller lekkasjer ble ikke observert på befaringsdagen.

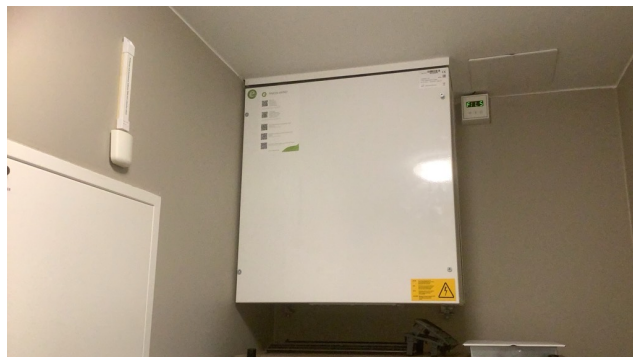
Boligen har balansert ventilasjon fra byggeår.  
Hovedenheten er plassert i boden.  
Skjulte rør er ikke inspisert, og tilstandsvurdert.  
Eier opplyser at bytting av filter inngår i felleskostnadene.

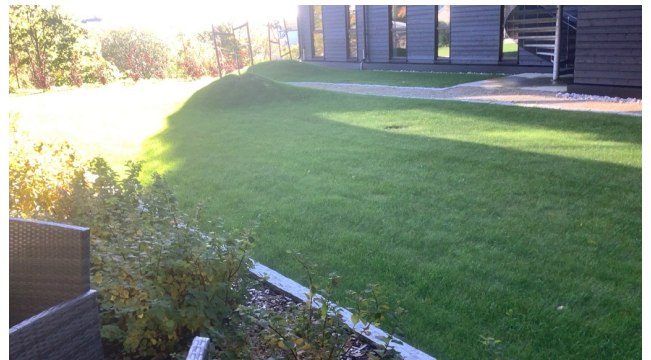
Fellesarealer utenfor leiligheten.

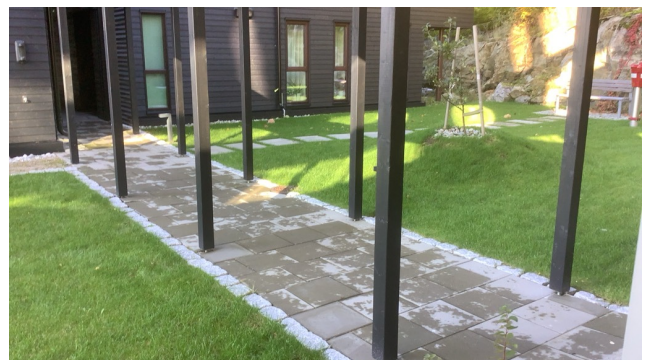
Fellesarealer utenfor leiligheten.
