# Tilstandsrapport

Enebolig

Herreperveien 19 D, 1709 SARPSBORG

Befaringsdato: 15.09.2025

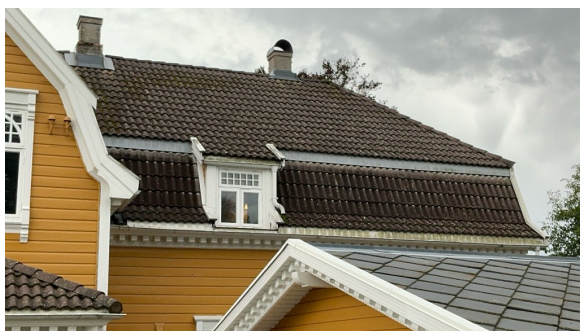
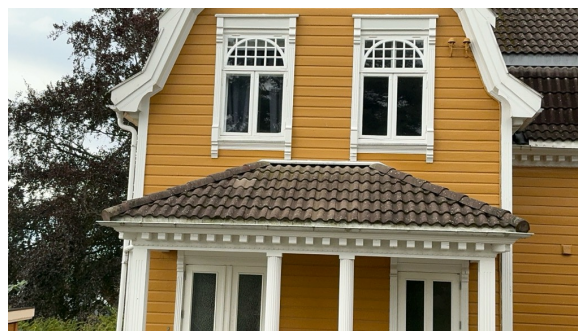
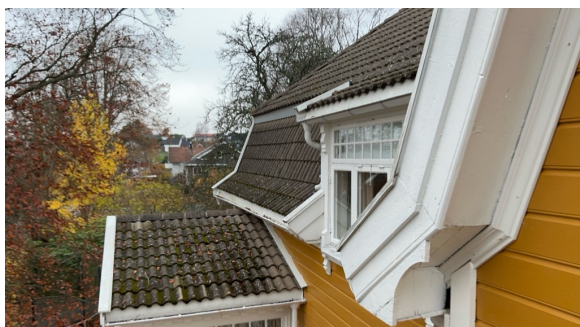
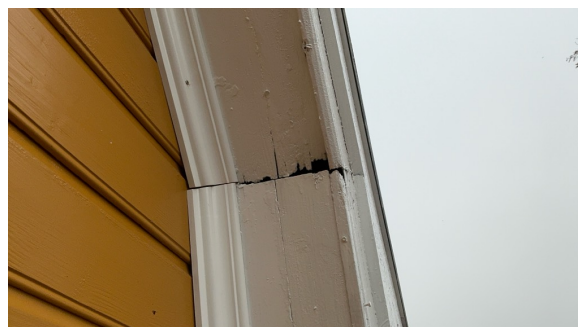
I takutstikket er det observert begynnende råteskade i treverk. Som følge av vanninntrekk og bevegelse i materialet over tid.

Råteskade i utstikk.

- Lokal utbedring må utføres.

Skadet treverk må skiftes ut, og overganger bør tettes og males med egnet værbestandig maling. Hele takutstikket bør kontrolleres for tilsvarende svekkelser og ved behov utbedres.

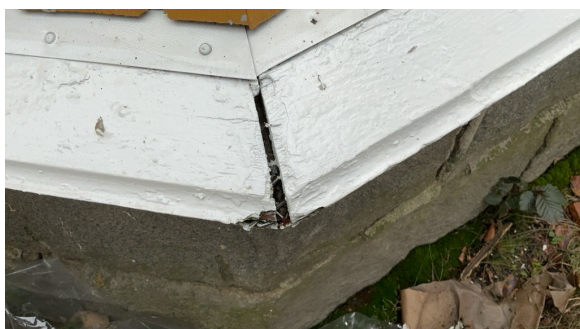
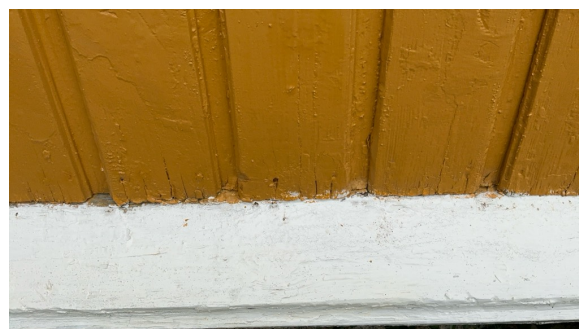
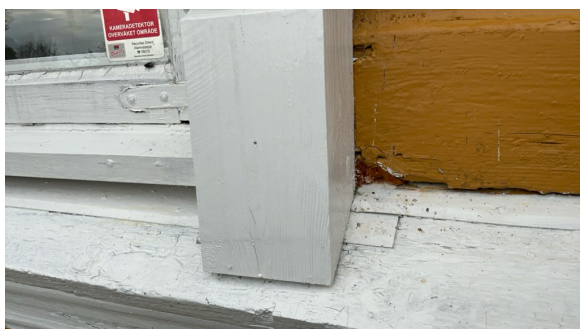
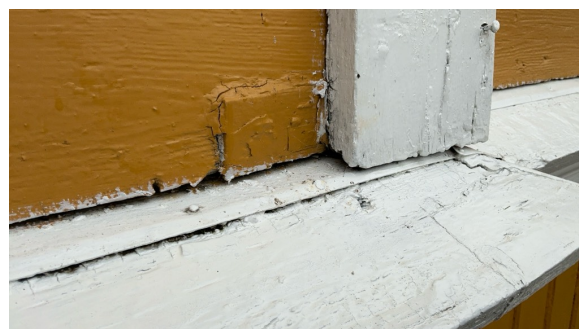
- Det er ingen eller liten lufting i nedre kant av kledning mot grunnmur.
- Det er påvist spredte råteskader i bordkledningen.

- Råteskadet trekledning må skiftes ut.
- Råteskader i bordkledningen kan fortsette å utvikle seg både i tiliggende bordkledning og til bakenforliggende veggkonstruksjon, dersom en ikke foretar tiltak.
- Uten tilstrekkelig lufting bak bordkledningen kan fuktighet som trenger inn bak bordene eller gjennom veggen innenfra ikke tørke opp. Dette skaper ideelle forhold for råtesopp og muggvekst.

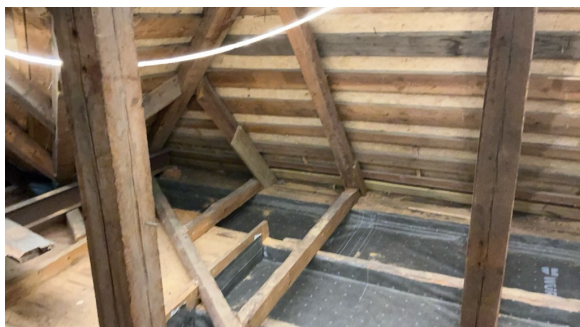
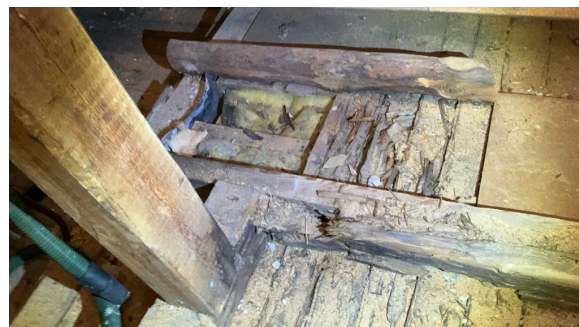
Det ble registrert eldre konstruksjonsdeler med varierende overflate, samt enkelte skader og råte i eldre bjelker

Det ble observert misfarging på innvendig side av yttervegg og rundt vindu på loft. Dette indikerer kondensering og mulig fuktpåvirkning, sannsynligvis som følge av mangelfull ventilering og tett ytterkledning uten totrinns tetting. Ytterveggen består kun av kledningsbord uten vindsperre eller luftet sjikt, slik at eventuell slagregn kan trenge inn bak kledning.

Det ble observert råte og nedbrytning i treverk

Det anbefales å forbedre ventileringen ved å etablere åpninger ved raft og/eller gavl. Videre anbefales det å sikre bedre utvendig tetting, fortrinnsvis ved etablering av luftet og drenert kledningskonstruksjon (to-trinns tetting) for å hindre vanninntrenging bak kledning og rundt vindu.

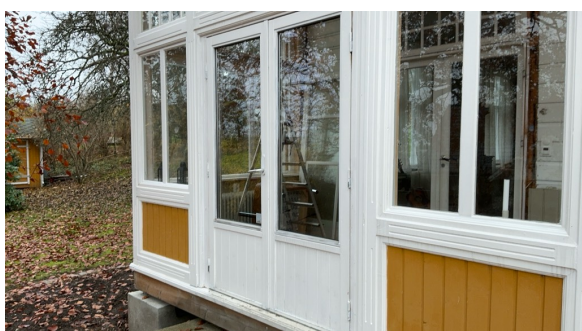
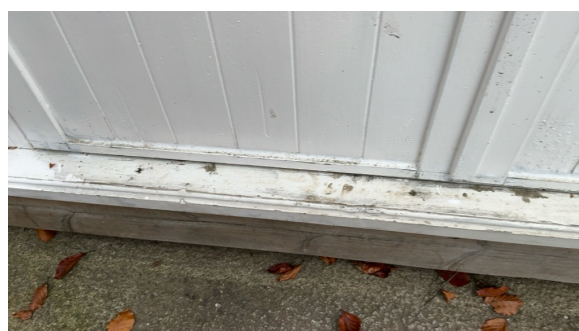
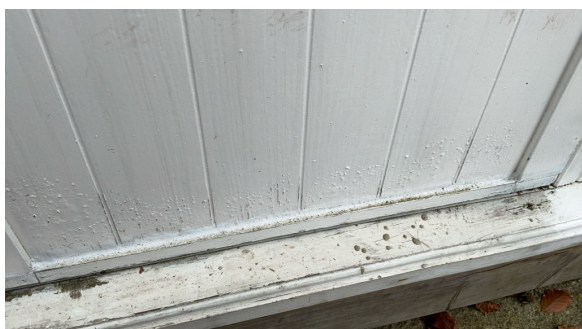
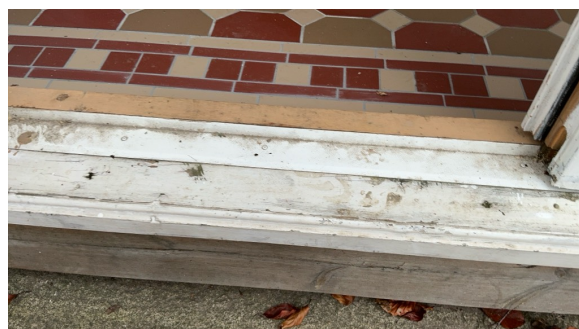
- Karmene i dører er værslitte utvendig og det er sprekker i treverket.
- Utvendige beslagsløsninger er ikke fagmessig utført.

- Belistning/vannbrett må utbedres og overganger tettes.

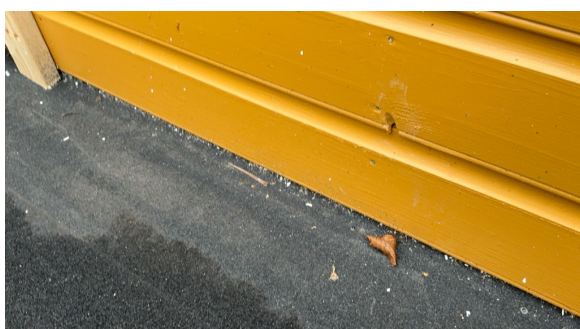
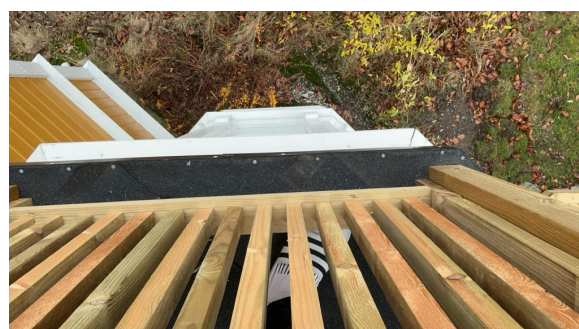
Det er registrert at papptekking på balkong over innredet rom er festet med synlige pappspiker gjennom beslag og tekking. Dette er ikke fagmessig utførelse, da spikerhull gjennom tekkingen vil medføre risiko for vanninntrenging. Spikerpunkter vil over tid kunne gi lekkasje i overgang mellom beslag og tekkeflate, spesielt ved bevegelse og temperatursvingninger.

Mangler beslag og lufting.

Synlige pappspiker gjennom beslag og tekking.

Det anbefales at festemåten utbedres ved å fjerne synlige spiker og legge nytt overbeslag eller ny avslutning uten gjennomgående hull. Tekkingen bør kontrolleres av fagperson, og eventuelle lekkasjepunkter utbedres.

Det anbefales å etablere korrekt overgang med beslag og luftespalte mellom tekking og vegg. Arbeidet bør utføres av fagperson.

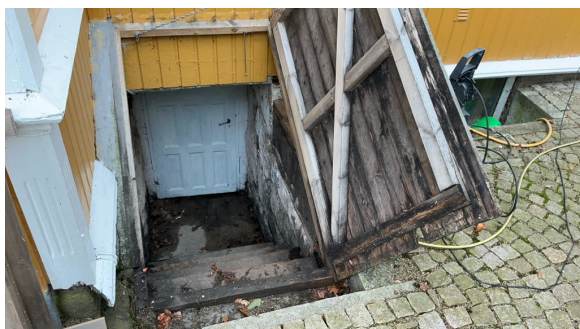
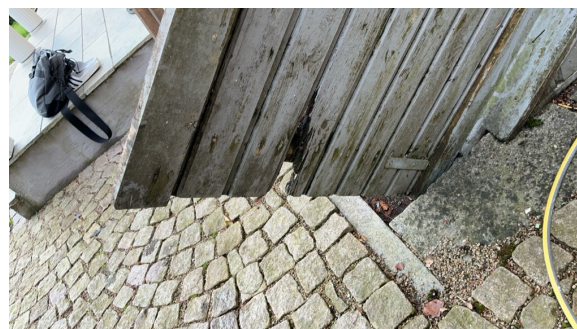
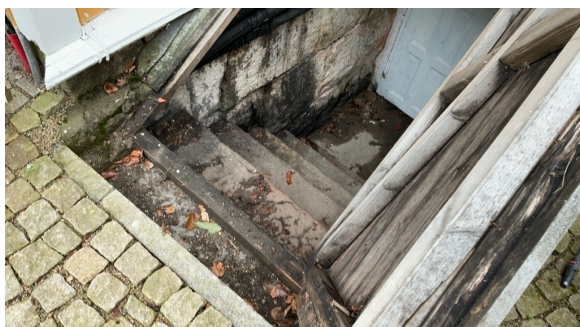
- Det er påvist fukt-/råteskader i konstruksjonen.

- Råteskadede konstruksjoner må skiftes ut.

Anbefales utskifting eller omfattende vedlikehold av overbygget. Kjellertrapp bør holdes fri for løv og vannansamling, og det bør vurderes drenering eller overflatefall bort fra trappeløpet for å redusere fuktbelastning.

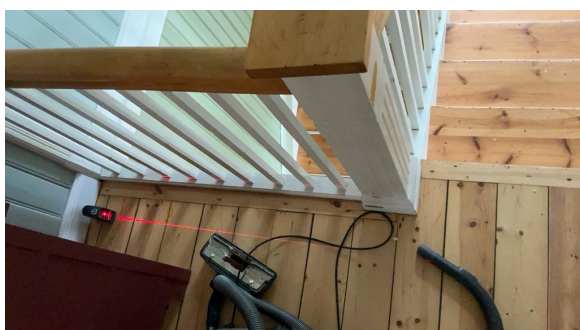
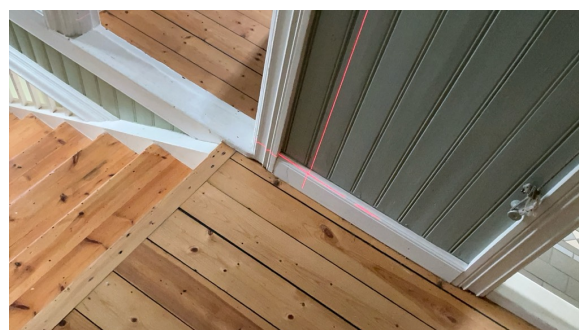
Det er registrert merkbare skjevheter og knik i gulvene i 2. etasje. Det ble utført stikkprøver i de største rommene, og største målte avvik ble registrert i gang ved trapp – ca. 80 mm over en målelengde på ca. 2,1 meter. Avvikene vurderes å være større enn det som anses normalt for bygninger av tilsvarende alder og utførelse.

Dersom man ønsker planere gulvflater, må det påregnes tiltak i bjelkelaget med utjevning og eventuell forsterkning. Det anbefales å innhente vurdering fra byggmester eller ingeniør ved videre oppgradering eller endret bruk av etasjen.

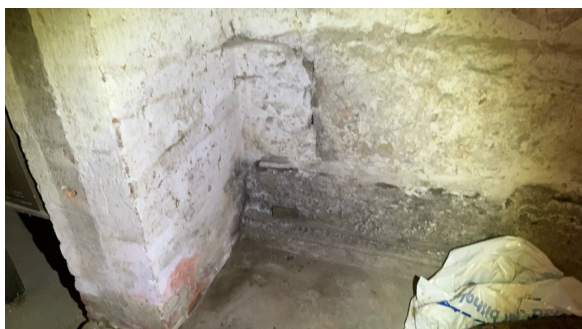
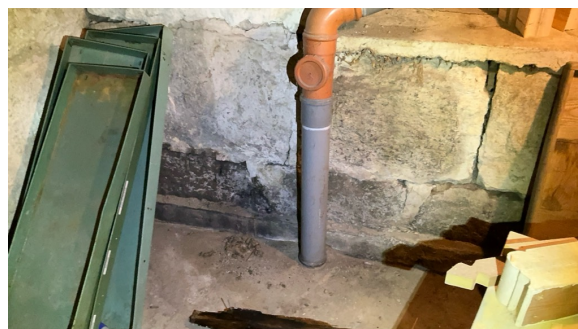
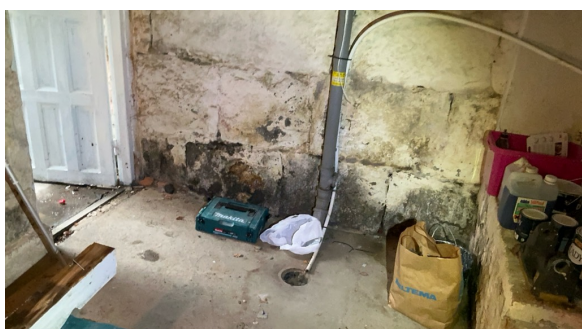
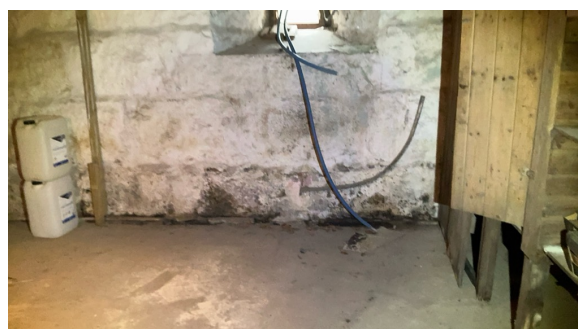
- Det er påvist indikasjoner på noe fuktgjennomtrenging i kjellergulv.
- Det er påvist indikasjoner på noe fuktgjennomtrenging inn i kjellermur.

- Det påviste fuktnivå gir grunn til å overvåke konstruksjonen jevnlig for å se utvikling over tid, og eventuelt foreta tiltak for å unngå fuktskader.
