# Tilstandsrapport

📍 Gamle Tindlundvei 16 A, 1718 GREÅKER

# gnr. 2078, bnr. 445, snr. 1

Befaringsdato: 05.07.2023

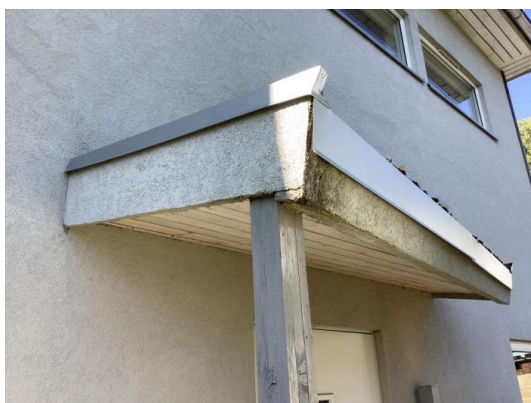
Skader i overbygg

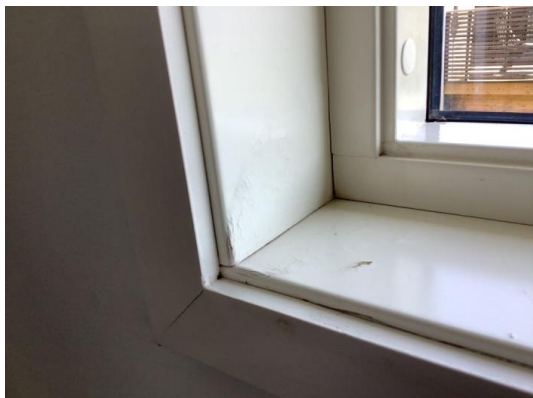
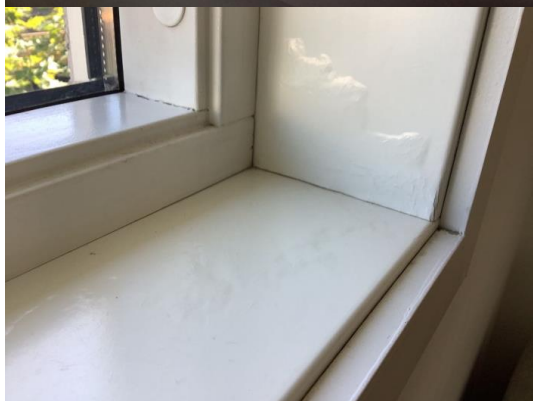
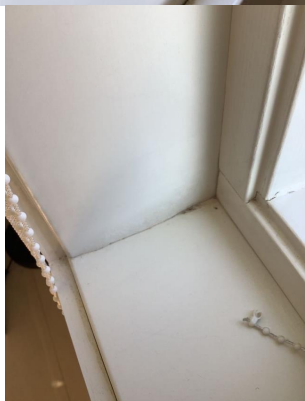
Skader i noen av foringene.

Skifte skadede foringer.

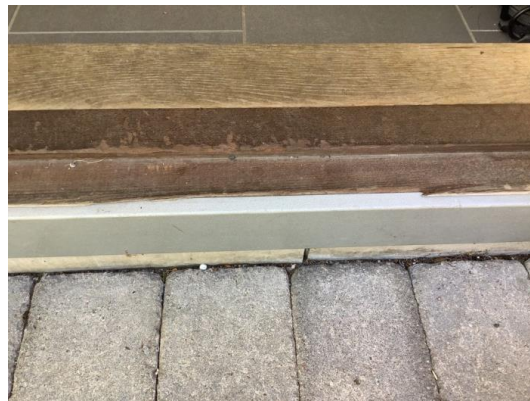
Sprekk i terskel på hoveddør.

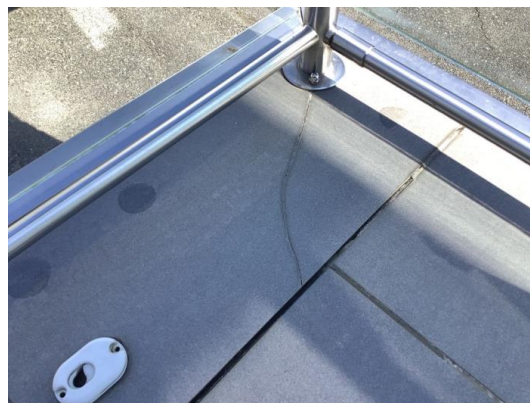
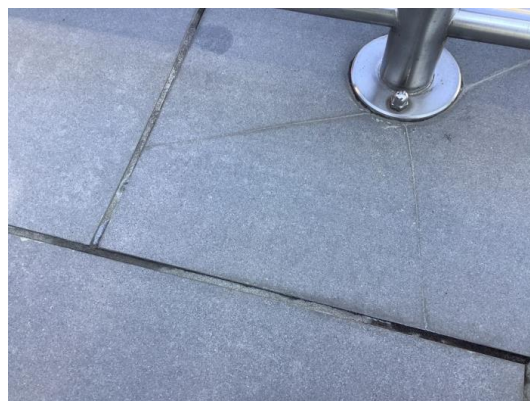
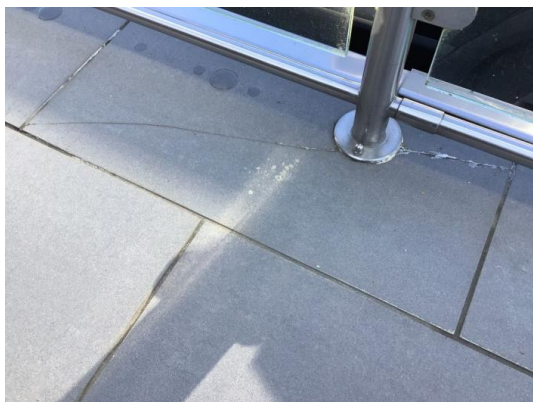
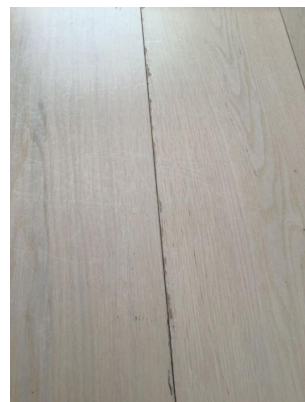
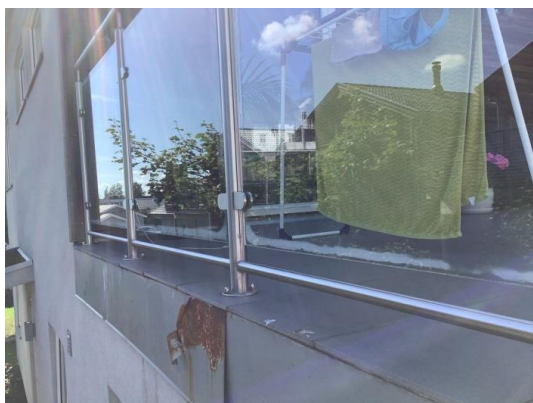
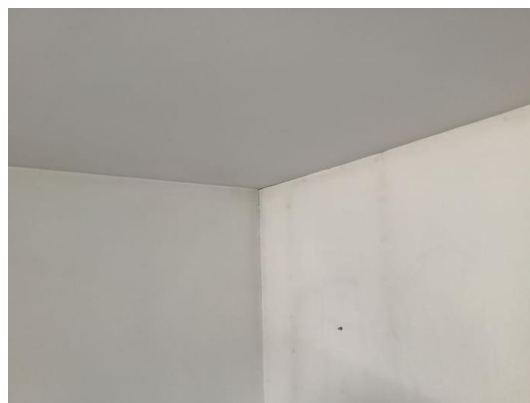
Fra stua er det utgang til veranda med fliser på gulv og glassrekkverk. Det er montert markise over verandaen. 2,5 cm fall på 3,8 meter.

- Balkong/terrasse ligger over innredede boligrom, usikker konstruksjon. Konstruksjonsutforming gir økt fare for skader.
- Oppkanten til døren er for liten.

Beslagsløsning har dels korrosjonsskader, og løst belegg, og det ble påvist sprekker i flere fliser og hulrom under flere fliser.

For lite fall på gulv. Betongpåstøp med keramiske fliser må alltid ha fall på minst 1: 100. Godt fall hindrer at vann blir stående i dammer, og minsker frostpåkjenninger på flisflatene.

Skifte beslag med løst belegg og korrosjonsskader og utbedre fliser.

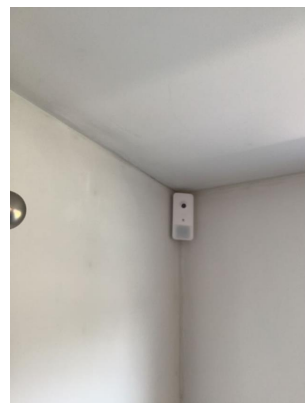
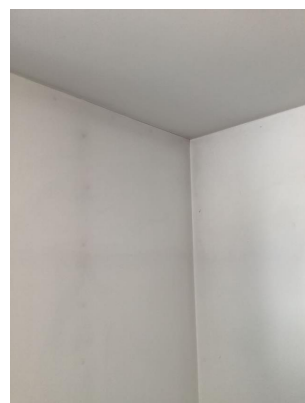
- Det er påvist heksesot/støvkondens på overflater.

Det registreres noe sprekkdannelser i enkelte vegg/takhjørner.

Foreta utbedring av skader og overflatebehandling for å lukke avvik.

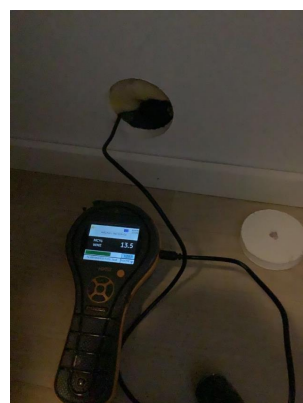
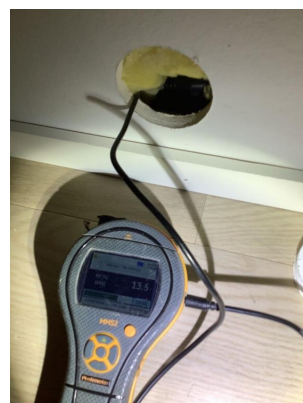
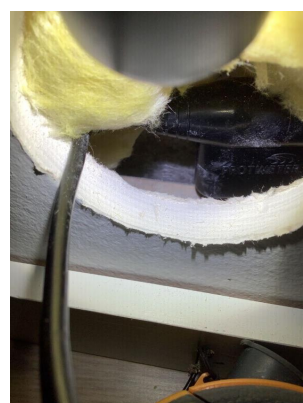
Det gjøres oppmerksom på at innkledning av murkonstruksjoner under terrengnivå alltid er å betraktes som en risikokonstruksjon med fare for magasinering av fukt. Begynner å bli noe høye målinger. Følg med på utviklingen.

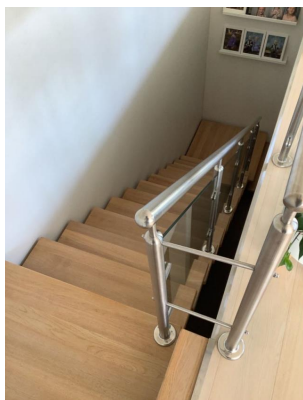
- Det mangler håndløper på vegg i trappeløpet.
- Åpninger i rekkverk er større enn dagens forskriftskrav til rekkverk i trapper.

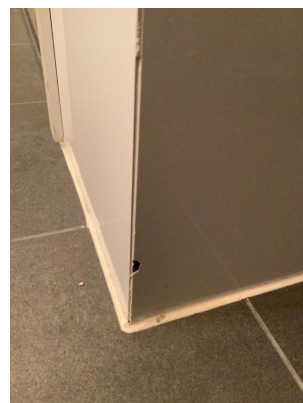
Skade på hjørne

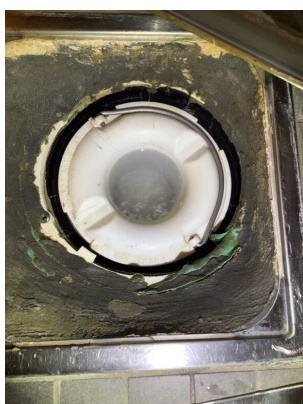
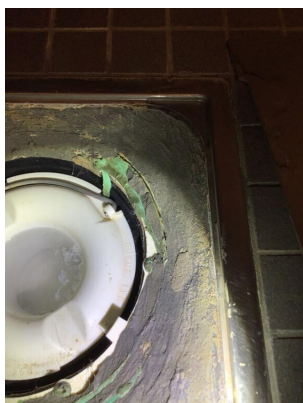
Det dusjes direkte på vegger og gulv. Direkte vannbelastning på vegger og gulv kan på generelt grunnlag gi økt risiko for fukt i bakenforliggende/tilstøtende konstruksjoner.

Utførelsen med hensyn til bruk av slukmansjett og membran er uoversiktlig, og det kan følgelig derfor ikke sies at løsningen er fullgod og vannsikker mot lekkasjer.

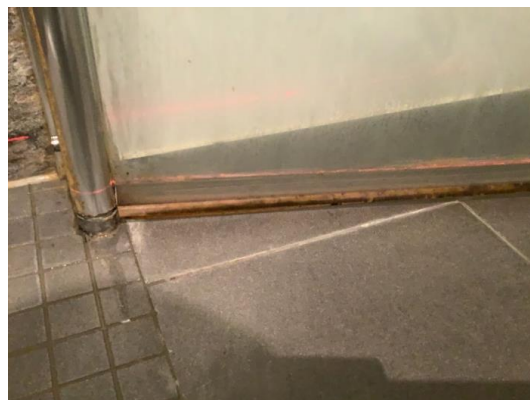
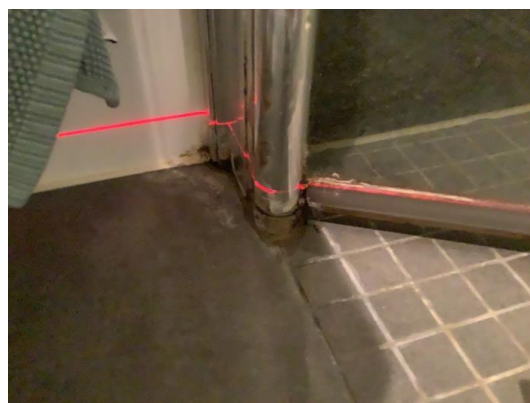
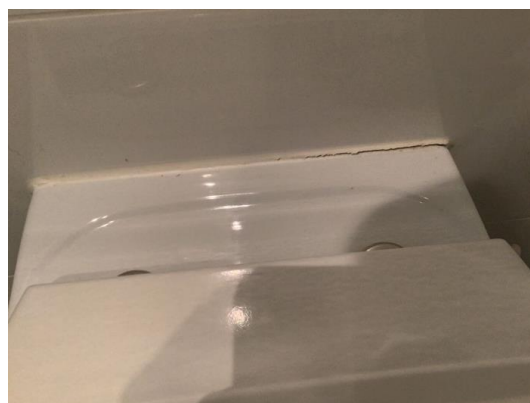
- Det er ikke påvist tilfredsstillende løsning for å synliggjøre lekkasje fra innebygget sistene.

- Det må gjennomføres ytterligere undersøkelser.
- Det må gjøres tiltak for å lukke avviket.

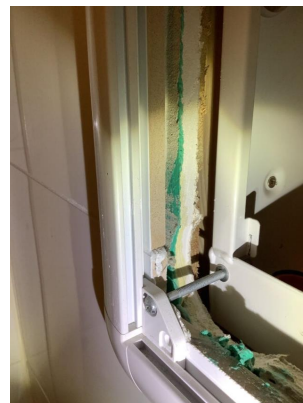
Synlig bruk av membran på vegg

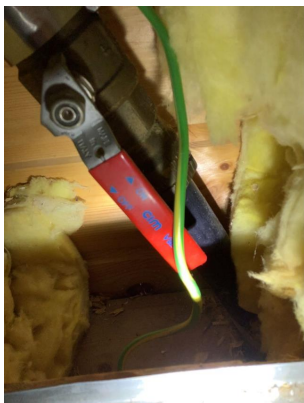
Stoppekran i luke på bad

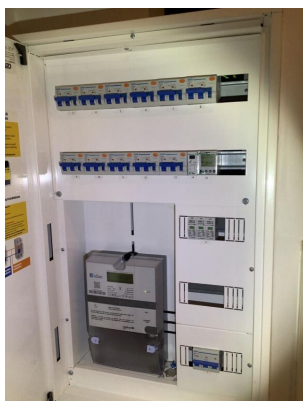
Det er ikke foretatt kontroll av det elektriske anlegget i løpet av de siste 5 årene. Det anbefales på generelt grunnlag en gjennomgang av en registrert elektroinstallasjonsvirksomhet.
