# Tilstandsrapport

Andelsleilighet

Rektor Olsens Gate 2 , 3044 DRAMMEN

Befaringsdato: 12.08.2025

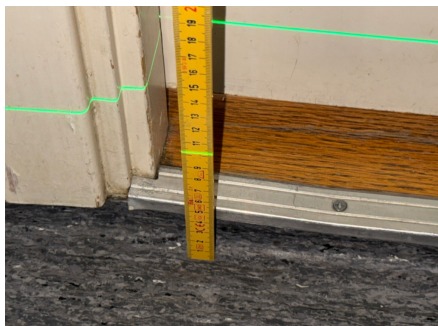
Det ble målt ca. 13 mm fall overkant gulv ved terskel til overkant gulv foran dusjkabinett. I forskriften er det krav om at lekkasjevann skal ledes til sluk. Tilstrekkelig fall på badegulv skal være min. 25 mm fra overkant slukrist til overkant gulv v/terskel, 1:50 min. 80 cm ut fra sluk, eller fall mot sluk på hele gulvet minimum 1:100 (fallet må være jevnt fordelt i rommet). Dette er ikke tilstrekkelig ivarettatt. Stedvis slitasje på overflater grunnet alder.

Fallforhold ca. 102 mm overkant gulv ved terskel

- Det må foretas tiltak for å lukke avviket.
- Til tross for avviket i fall/høydeforskjell til sluk, vil gulvet fortsatt kunne lede vann mot sluket, men med redusert effektivitet. Dette kan potensielt øke risikoen for vannansamling i enkelte områder av badet.

For å få tilstandsgrad 0 eller 1 må ovennevnte utbedres. Normalt ettersyn og vedlikehold må påregnes på sikt.

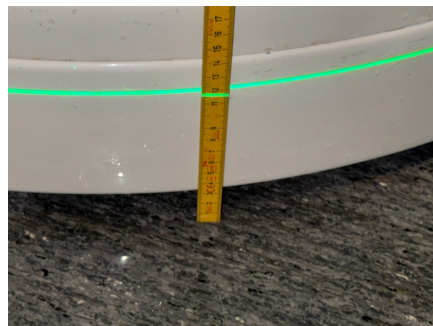
Fallforhold ca. 115 mm overkant gulv foran dusjkabinett (ved sluk)

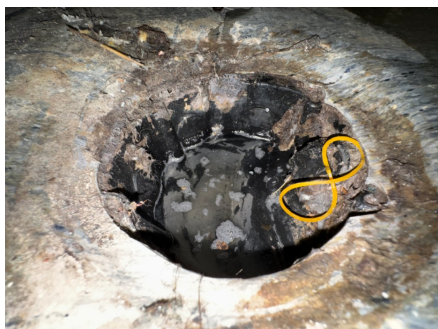
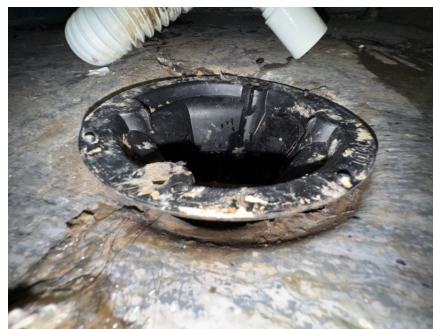
- Feil montering av sluk og klemring øker risikoen for vannlekkasjer. Dette kan føre til fuktskader i underliggende konstruksjoner.
- Overvåk tilstanden jevnlig. For å få tilstandsgrad 0 eller 1 må tettesjiktet skiftes ut, men tidspunktet for når dette er nødvendig er vanskelig å si noe om.
- Det er viktig å merke seg at levetiden til en membran varierer basert på kvalitet, installasjon og bruk. Eldre membraner kan bli sprø og sprekke opp, noe som fører til at de mister sin vanntettende funksjon. Dette kan resultere i vannlekkasjer gjennom vegger og gulv og fuktskader.

Plastsluk fra byggeår

En må forvente generell oppgradering av våtrommets tettesjikt/membran for at våtrommet skal tåle en normal bruk etter dagens krav (tett våtsone).

**Kostnadsestimat: 100 000 - 300 000**

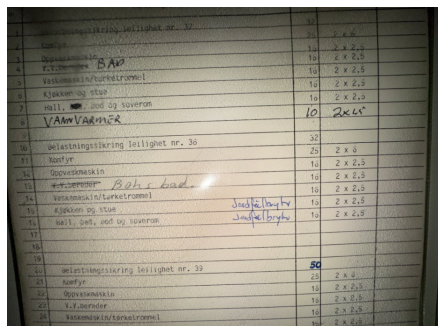
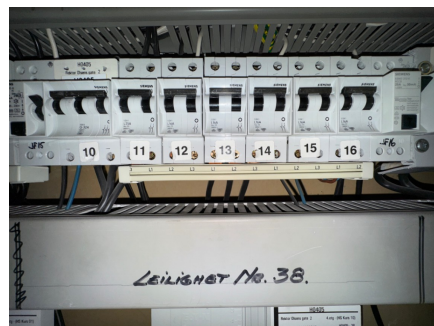
**Ja Det foreligger ingen eltilsynsrapport de siste 5 år. Det anbefales på generelt grunnlag gjennomgang av det elektriske anlegget ved overtakelse av brukt bolig. En eventuell kontroll må utføres av en autorisert el-takstmann eller en godkjent kontrollør. Som følger av manglende tilsyn i senere tid og manglende samsvarserklæring på deler av det elektriske anlegget som er montert etter år 1999, er TG2 satt iht. NS 3600.**

Kursoversikt

Sikringsskap
