Tilstandsrapport

Boligbygg med flere boenheter
-

Kompaniveien 3, 1639 GAMLE FREDRIKSTAD
-

Rapportdato: 24.03.2025

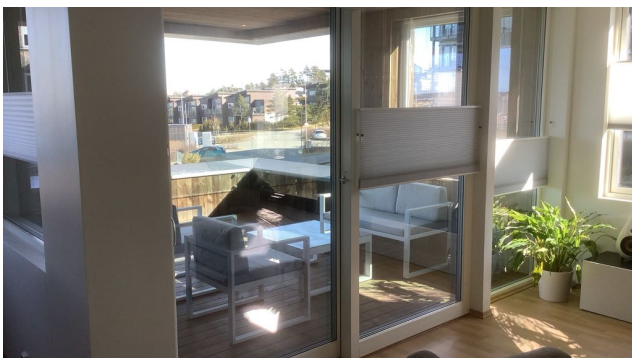
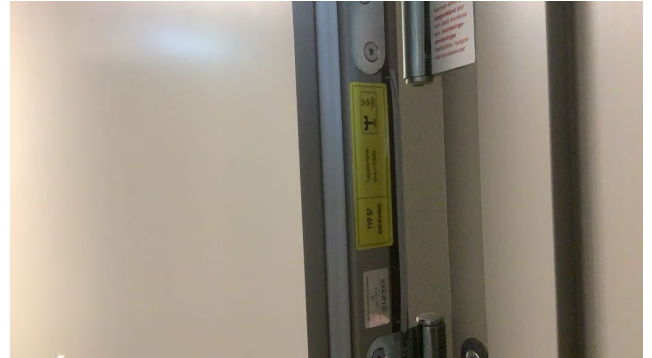
TG 1 Dører

Malt entredør.

Heveskyvedør med trelags glass, og beslag utvendig.

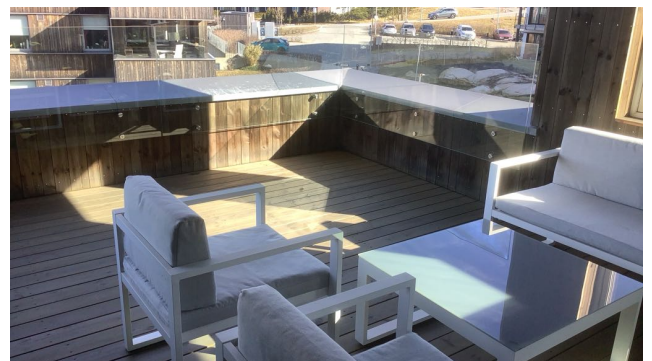
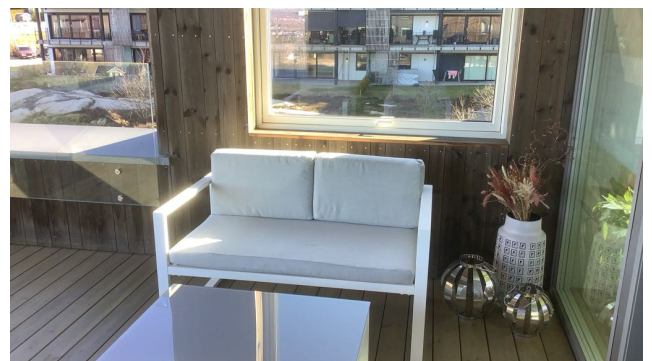
TG 1 Balkonger, terrasser og rom under balkonger

Balkongen har takoverbygg.

Det er tregulv og rekkverk i delvis glass.

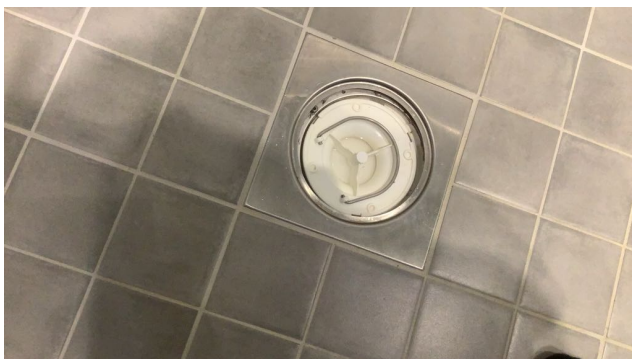
! TG 1 Sluk, membran og tettesjikt

Membranen er en lukket konstruksjon, og er derfor ikke inspisert.
Det er fremvist dokumentasjon på membran.
Det tas derfor et generelt forbehold om membranløsninger, tilkobling til sluk etc.

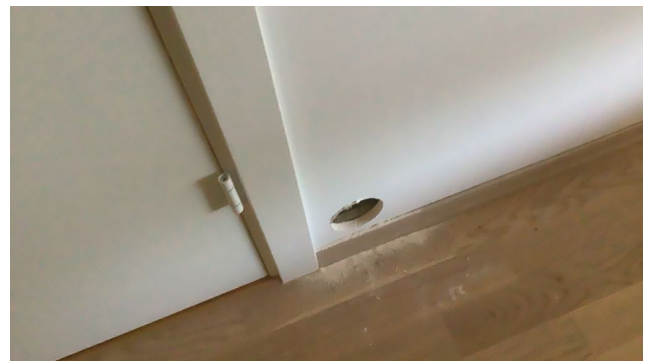
! TG 1 Tilliggende konstruksjoner våtrom

Det ble boret 73 mm hull i vegg over svill, og ikke målt forhøyede fuktverdier i vegg.
Det er kun foretatt en stikk-kontroll på hulltakingen, og det kan ikke garanteres at det kan være fukt andre steder.

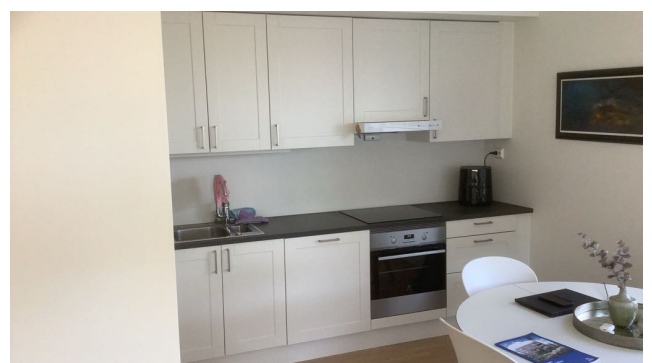
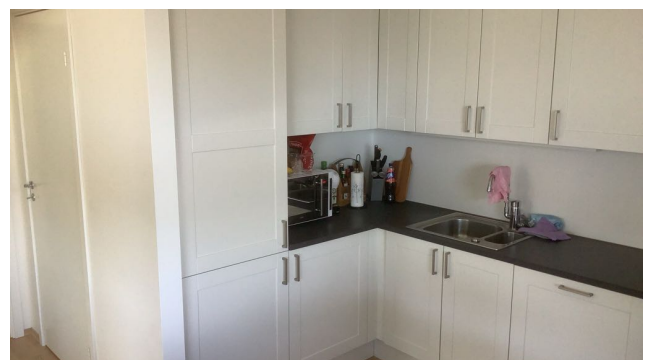
! TG 1 Overflater og innredning

Innredningen har malte skapfronter i profilert utførelse, og laminert benkeplate.
Innredningen har integrert induksjonstopp, stekeovn, avtrekksvifte, kjølfrysenskap, oppvaskmaskin.
Det er åpen planløsning til stuen.

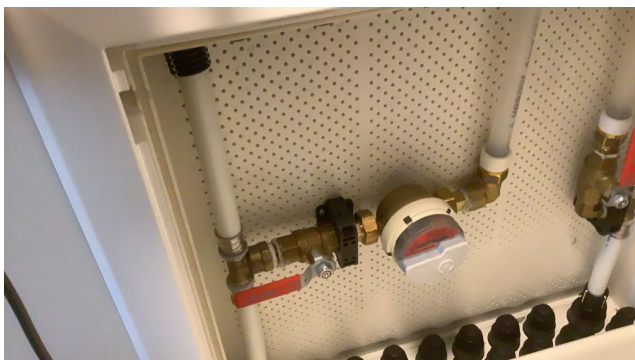
TG 1 Vannledninger

Rør i lukkede konstruksjoner er ikke inspisert.
Det er ikke observert skader på de synlige delene av rørene.
Fordelerskapet er plassert i boden

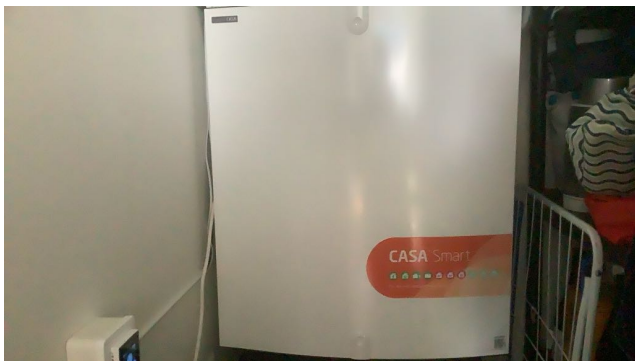
TG 1 Ventilasjon

Boligen har balansert ventilasjon fra byggeår.
Hovedenheten er plassert i boden.

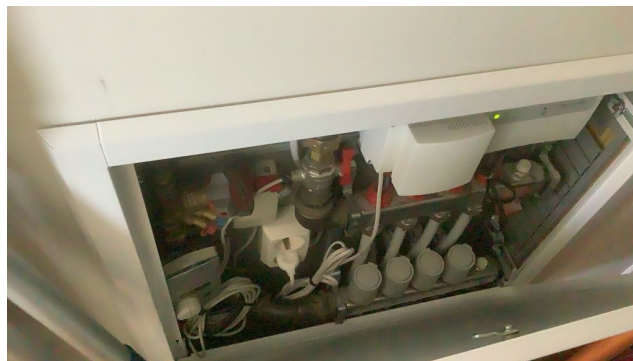
TG 1 Vannbåren varme

Eier opplyser at det er vannbåren varme i alle gulv utenom badet.
Fordelerskapet for vannbårenvarme er plassert i boden.
