Tilstandsrapport

Rekkehus

Strømsæthers vei 25 B, 1715 YVEN

Befaringsdato: 18.11.2025

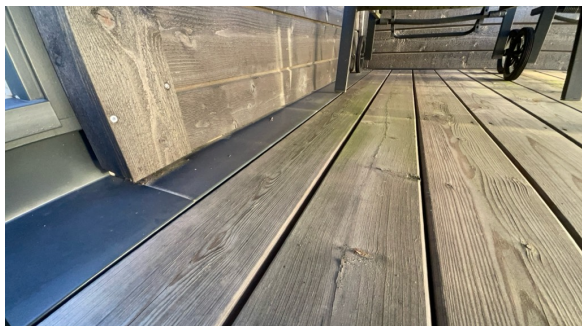
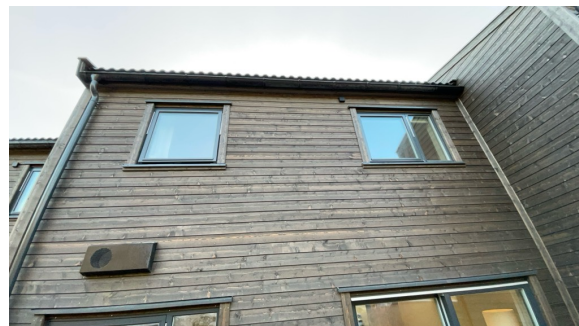
TG2 Veggkonstruksjon

- Bordkledning går stedvis nesten helt ned i terreng.

Liten avstand mellom bordkledning og terrassegulv.

Liten avstand mellom avslutning av kledning og terrassegulv.

- Lokal utbedring bør foretas for å øke avstanden mellom terreng og bordkledning.

Lokal utbedring bør foretas for å øke avstanden mellom bordkledning og terrassegulv.

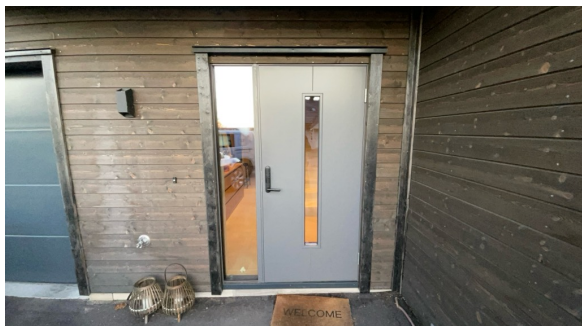
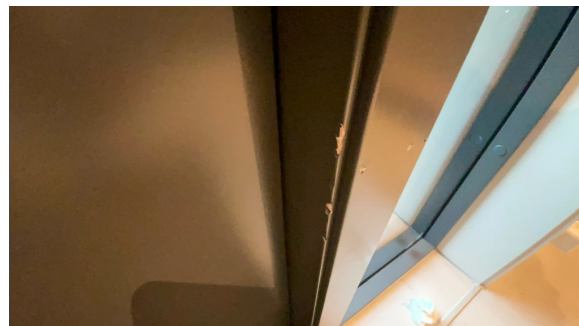
TE 1 Dører

Enkelte bruksmerker.

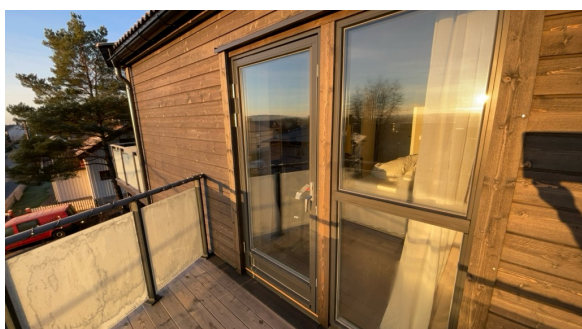
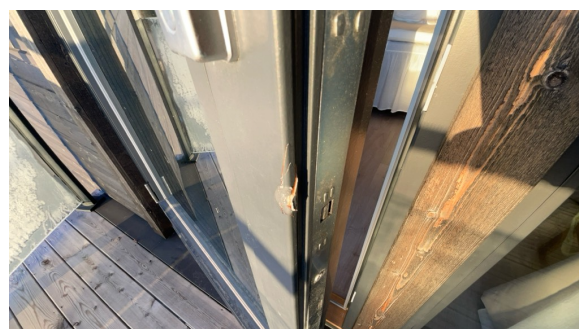
TG 1 Balkongdør andre etasje

Støtmerke i dørbblad utvendig bør utbedres.

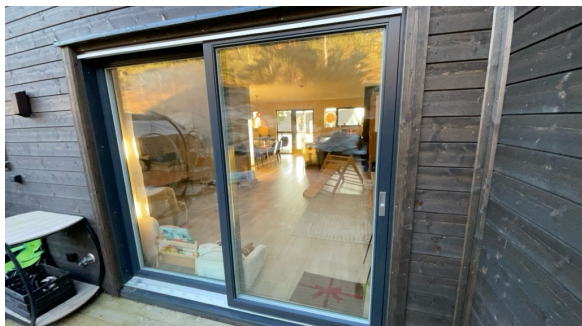
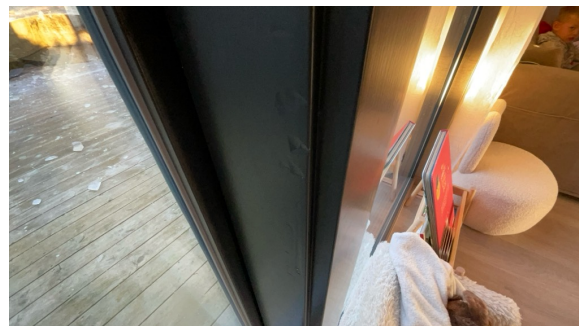
TG 1 Heve og skyvedør første etasje

Enkelte bruksmerker

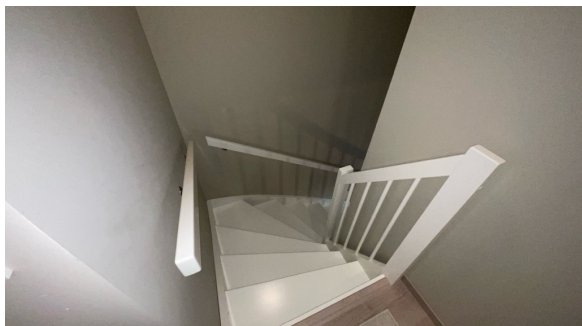
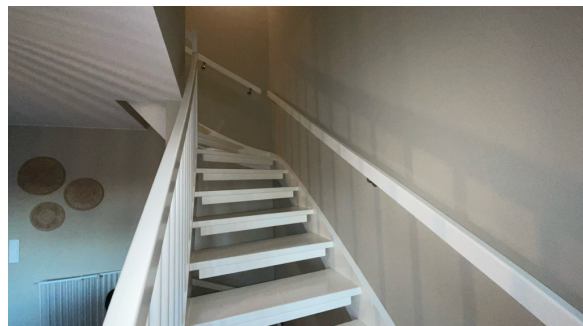
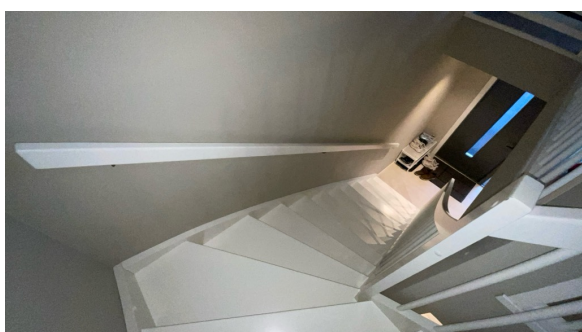
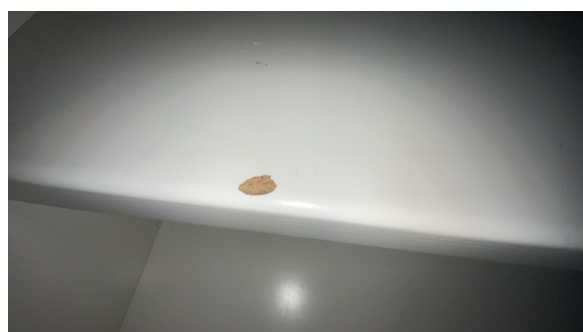
TE 1 Innvendige trapper

Sår i trappetrinn.

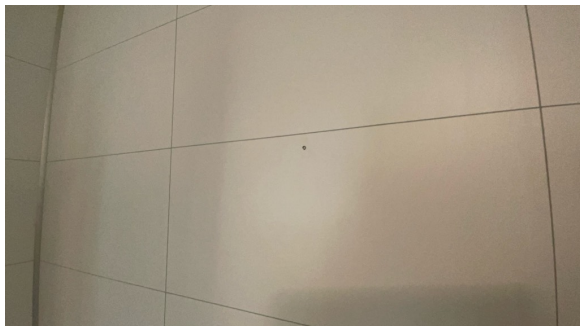
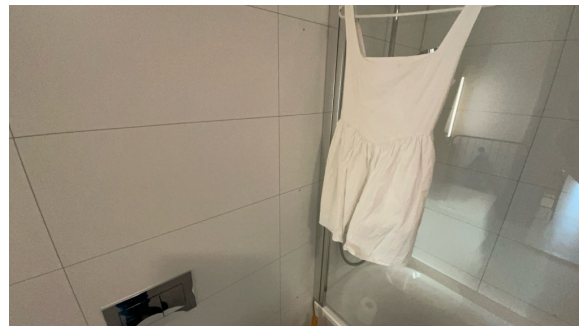
📍 TG 2 Overflater vegger og himling

Spor etter skruehull

Den enkelte må eventuelt vurdere egne behov for tiltak.

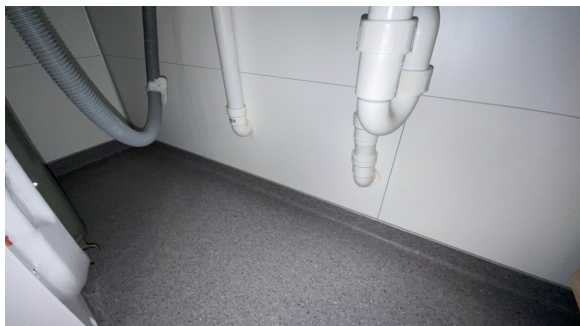
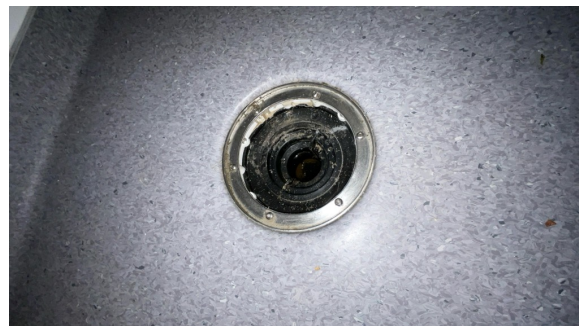
TG 2 Overflater Gulv

- Det er påvist avvik i krav til høydeforskjell/fall-løsning på våtrommet.

• Til tross for avviket i fall/høydeforskjell til sluk, vil gulvet fortsatt kunne lede vann mot sluket, men med redusert effektivitet. Dette kan potensielt øke risikoen for vannansamling i enkelte områder av badet.

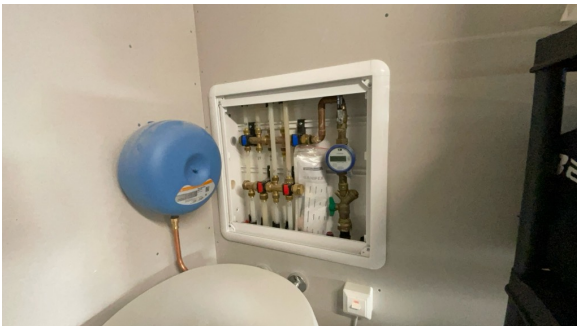
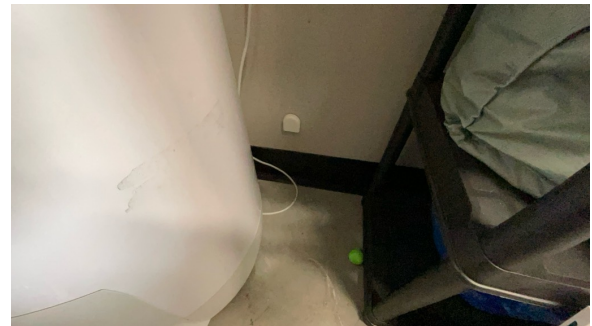
TG 2 Vannledninger

- Det er påvist at eventuelt lekkasjevann fra rør i rør system ikke ledes til sluk eller annen kompenserende løsning.

- Det bør etableres tilfredsstillende avrenning eller lekkasjesikring ved varmtvannstank.
