# Tilstandsrapport

Fritidsbolig

Mørvikveien 191, 1794 SPONVIKA

Rapportdato: 30.06.2026

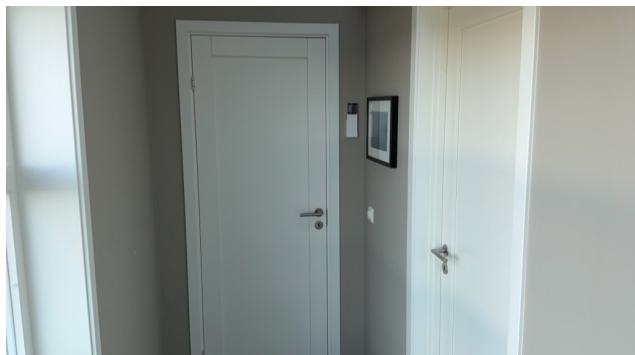
### ETASJE > VASKEROM

- Det er mulighet for at det kan forekomme vannlekkasje på våtrommet hvor vann ikke vil gå til sluk.
- Det er påvist at høydeforskjell fra topp slukrist til gulv/synlig topp membran ved dørterskel er mindre enn 25 mm.
- Det er påvist avvik i fallforhold til sluk i forhold til krav i forskrift på byggetidspunktet.

Rommet fungerer i bruk. Men ved en eventuelle lekkasje hvor vann flommer mot terskel kan vann komme ut av våtrommet og gjøre skade på nærliggende konstruksjoner.

Rommet fungerer i bruk, men ved en lekkasje utover gulvet vil det kunne føre til vann ut av rommet.

- Det må foretas lokale tiltak for å utbedre utettheter på våtrommet.

Kostnadsestimat: 20 000 - 100 000
