# Tilstandsrapport

Boligbygg med flere boenheter

Blesomveien 2 B, 1709 SARPSBORG

Befaringsdato: 06.10.2025

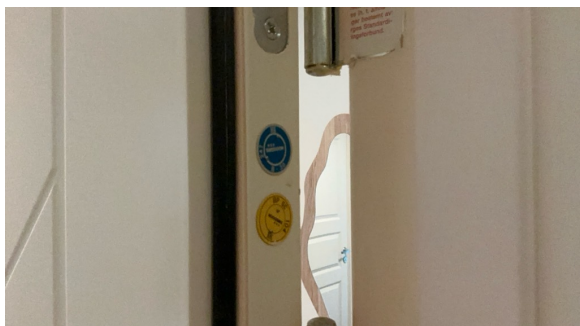
### TG 2 Dører

Til leiligheten er det en brann- og lyd klassifisert ytterdør.

Justering.

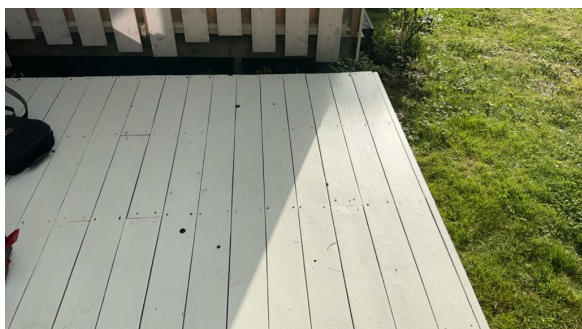
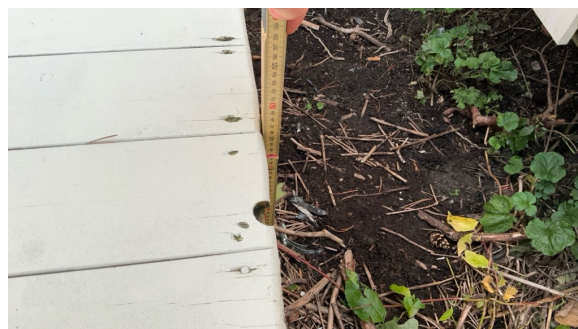
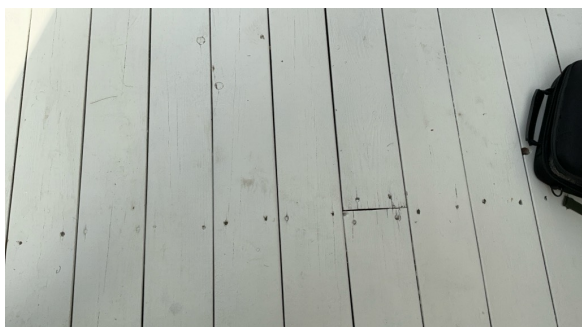
## TG 1 Balkonger, terrasser og rom under balkonger

Terrasse oppført i trekonstruksjoner.

Stedvis noe etterslep av vedlikehold og spiker/skruehull som bør fuges igjen for å hindre vannansamling og påfølgende skade.

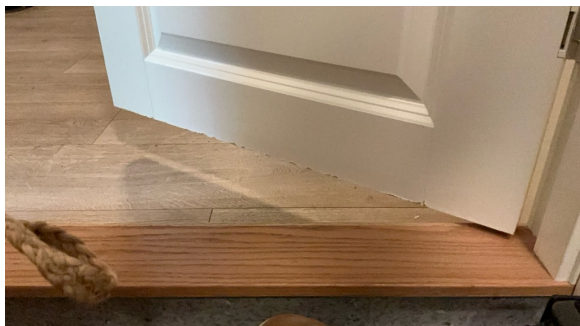
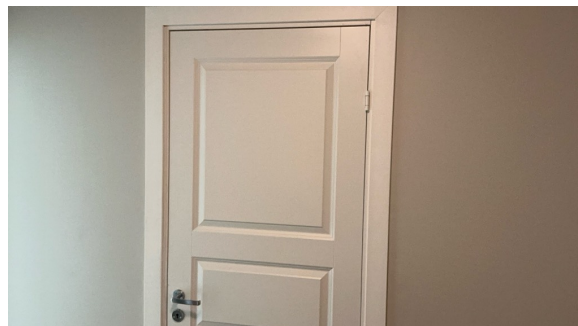
## ⚠ TG 2 Innvendige dører

Skade på underkant på dør til bad.

Skade må utbedres for å hindre ytterligere skade.

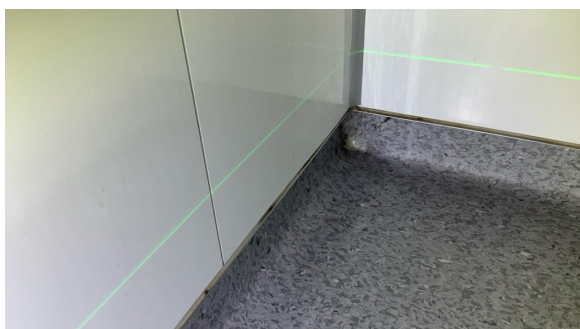
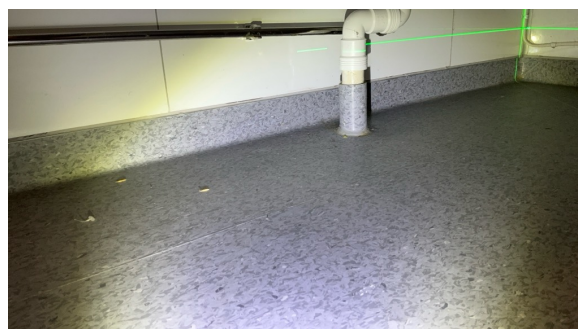
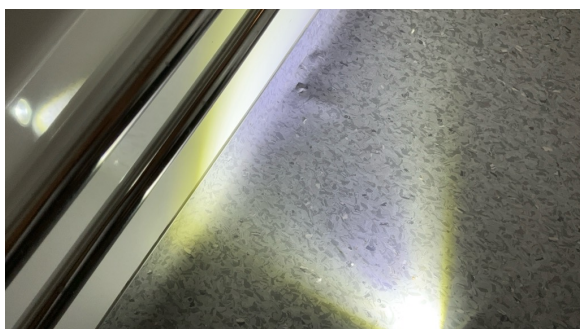
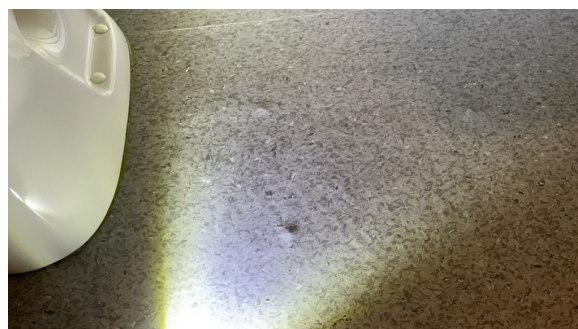
### TG 2 Overflater Gulv

- Det er påvist avvik i fallforhold til sluk i forhold til krav i forskrift på byggetidspunktet.

- Til tross for avviket i fall/høydeforskjell til sluk, vil gulvet fortsatt kunne lede vann mot sluket, men med redusert effektivitet. Dette kan potensielt øke risikoen for vannansamling i enkelte områder av badet.

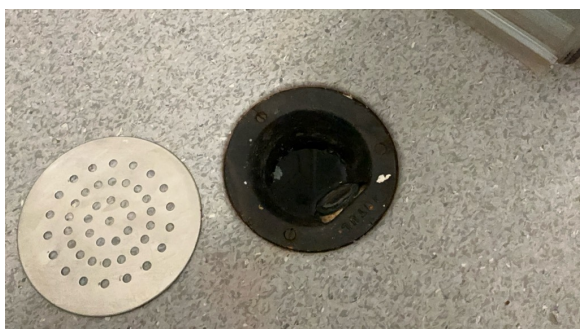
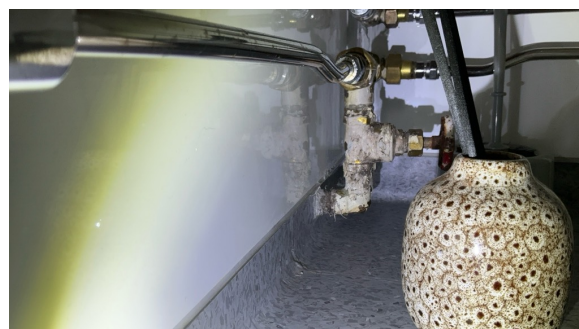
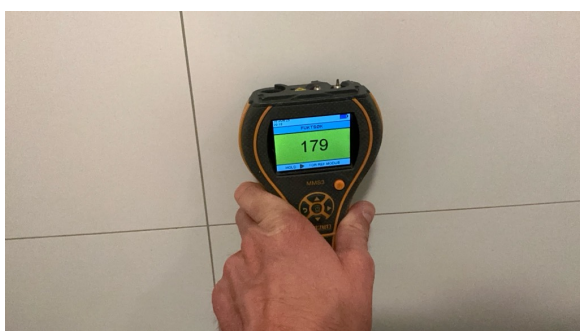
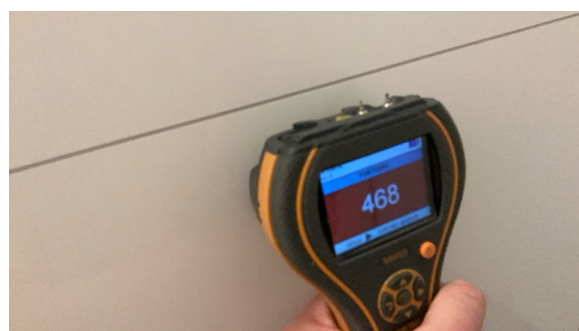
Det ga indikasjon på fukt ved fuktsøk på våtromsplater.

Noe rust på soil.

Sluk bør utbedres/vedlikeholdes for å hindre ytterligere rust.

Fuger på våtromsplater må utbedres.

Våtromsplater må undersøkes ytterligere om indikasjonene på fukt avtar og verdiene synker.

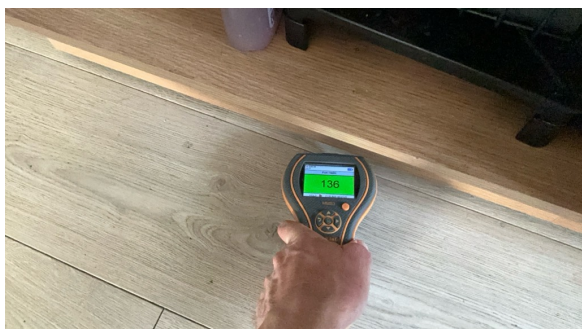
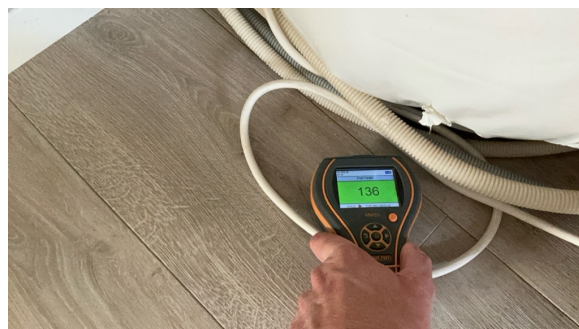
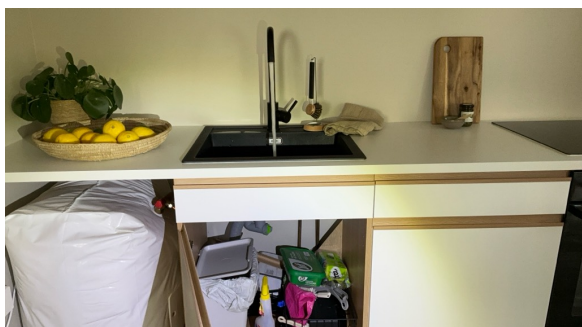
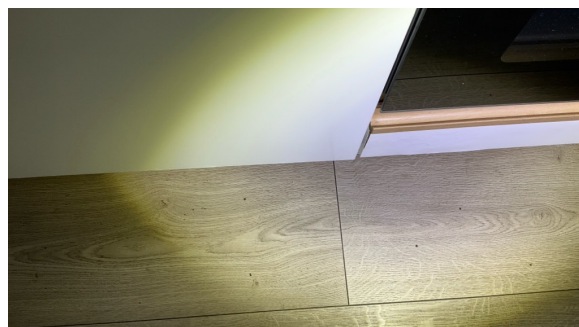
- Det er påvist at overflater har noe skader.

- Det må foretas lokal utbedring.

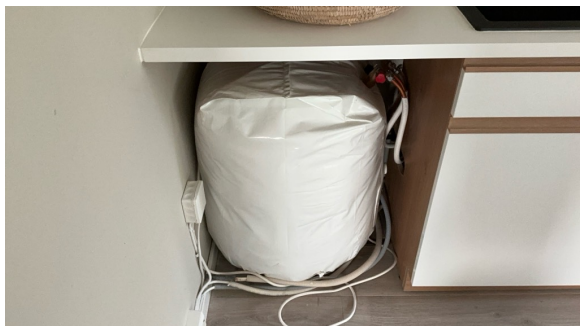
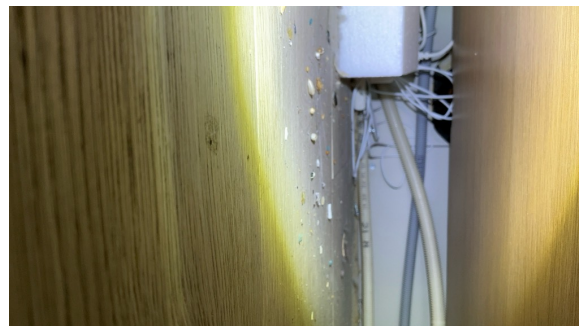
## Varmtvannstank

Varmtvannstanken er på ca. 120 liter.

Etter ca. 20 år i tro tjeneste er de fleste varmtvannstanker klare for å pensjoneres, og du bør se deg om etter en ny. Selv om den gamle berederen fortsatt fungerer, er det greit å være klar over at nye beredere både varmer opp vannet langt mer energieffektivt, og er mye bedre isolert, slik at de også holder bedre på varmen. Du vil altså bruke mindre strøm med ny bereder. Gamle beredere står også for en god del vannskader rundt omkring, og det kan være lurt å ligge litt i forkant, og ikke vente med å skifte til vannskadene er et faktum.
