Tilstandsrapport

Enebolig

Fagerliveien 41, 1820 SPYDEBERG

Befaringsdato: 04.05.2026

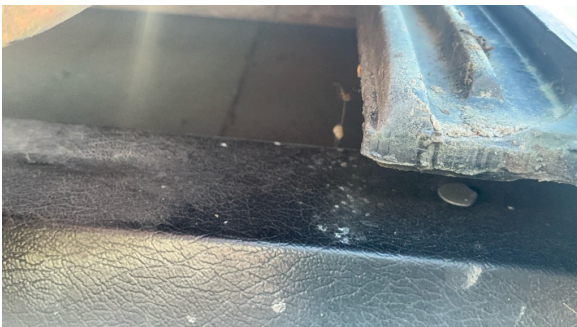
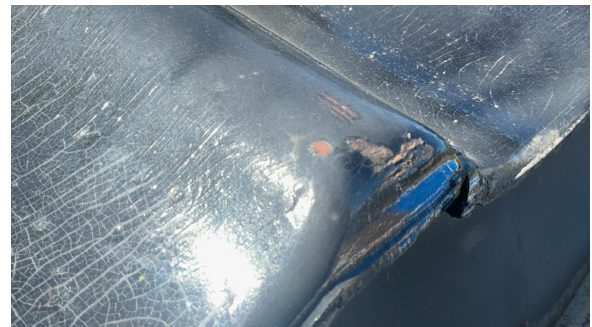
Grønske og slitasje vurderes som alders- og værrelatert. Mose bør fjernes skånsomt for å unngå skade. Begrenset inspeksjon medfører usikkerhet knyttet til undertak og skjulte forhold. Eventuelle fuktmerker kan indikere fuktpåvirkning fra lekkasje eller kondens, og nærmere undersøkelser anbefales.

Dersom forholdene ikke følges opp, kan det oppstå økt fuktbelastning med risiko for råte- og soppskader i undertak og tilhørende konstruksjoner.

Taktekking og undertak vurderes å ha passert mer enn halvparten av forventet levetid. Gjenværende levetid vurderes som begrenset, og tiltak må påregnes på sikt.

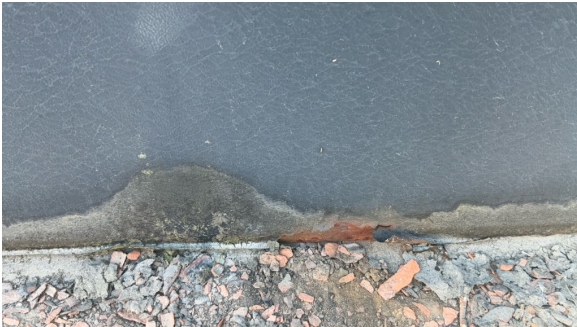
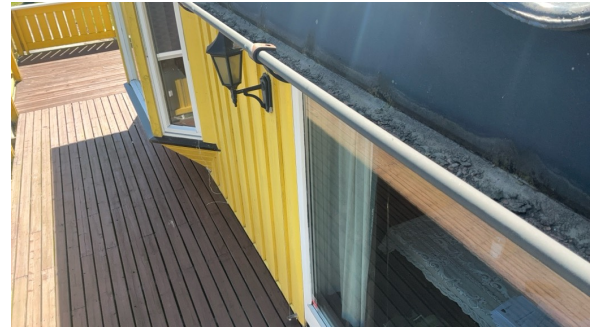
TG 2 Nedløp og beslag

Takrenner og beslag er av eldre dato. Det er registrert rustdannelse i takrenner. Eier opplyser at feiestige er montert i 2025, og at pipebeslag er skiftet i 2021. Beslag rundt pipe er ikke besiktiget.

Rustdannelse i takrenner indikerer slitasje og redusert tilstand. Eldre renner og beslag har økt risiko for lekkasjer og svekkelser.

Rust og slitasje kan føre til lekkasjer og vannavrenning mot konstruksjon. Det anbefales kontroll og vedlikehold eller utskifting av takrenner.

Renner og beslag vurderes å ha redusert gjenværende levetid som følge av alder og korrosjon. Nye beslag ved pipe har lengre gjenværende levetid, mens øvrige deler må påregnes utskiftet på sikt.

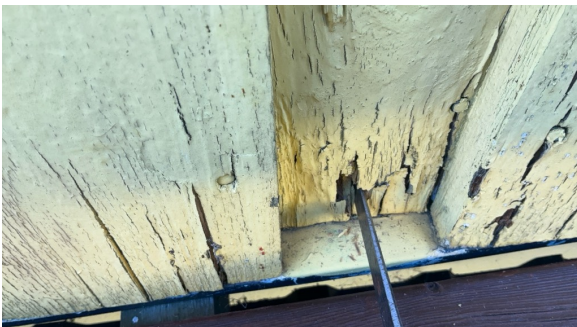
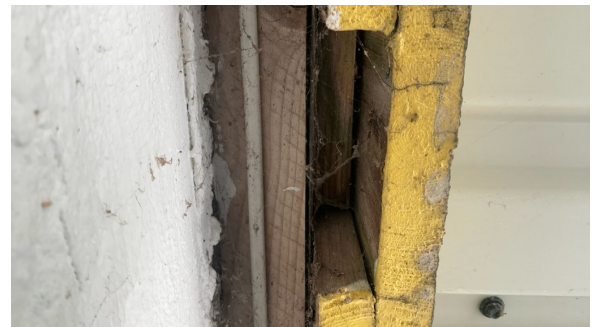
TG2 Veggkonstruksjon

Yttervegger er oppført som bindingsverkskonstruksjon med stående og liggende trekledning. Det er registrert råteskader, særlig i nedre del av kledningen. Stående kledning har begrenset lufting, mens liggende kledning mangler lufting. Veggkonstruksjonen bak kledningen er ikke inspisert.

Råteskader indikerer fuktpåvirkning over tid. Manglende lufting bak kledningen gir redusert uttørking og øker risikoen for videre nedbrytning. Skadeomfanget i underliggende konstruksjon er usikkert da denne ikke er kontrollert. Det anbefales nærmere undersøkelser og utbedring av skadet kledning samt etablering av luftespalte.

Ved manglende utbedring kan fukt føre til økende råteskader og svekkelse av bærende konstruksjoner, med risiko for omfattende og kostnadskrevede reparasjoner.

Kledning har begrenset levetid som påvirkes av utførelse, vedlikehold og klimabelastning. Manglende lufting og påviste skader tilsier redusert gjenværende levetid og behov for utskifting av deler av eller hele kledningen.

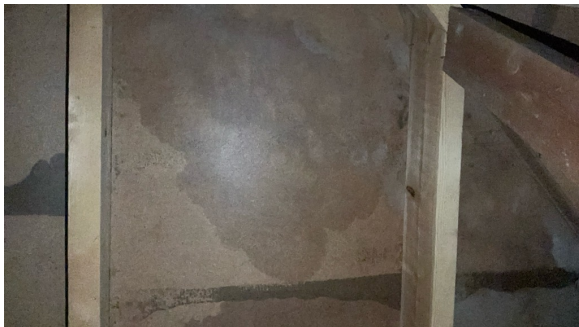
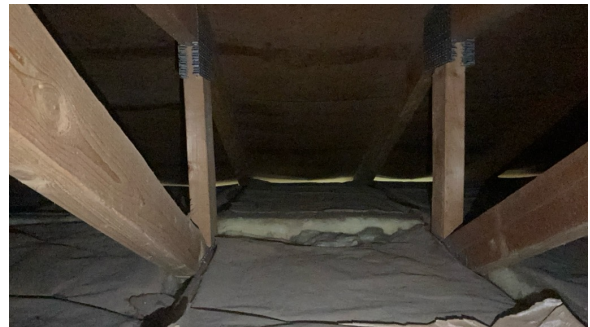
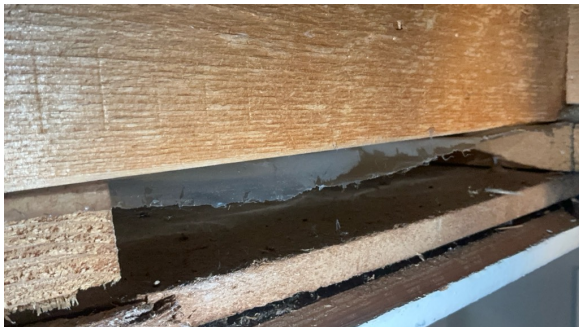
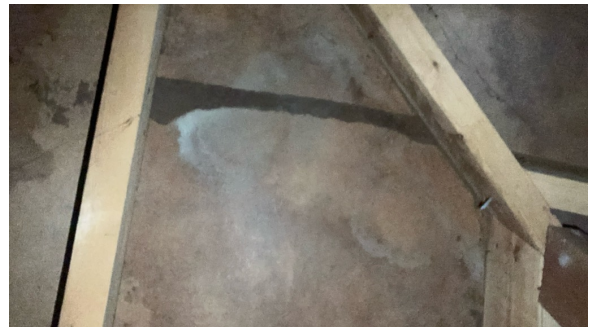
TG2 Takkonstruksjon/Loft

Loftet er utført som kaldt loft med W-takstoler. Det er registrert luftespalter i raft og antydning til lufting i møne. Loftet er inspisert via takluke fra stige, og det er ikke etablert gangbart gulv. Det er observert svertesopp og fuktmerker på undertaket.

Svertesopp og fuktmerker indikerer fuktpåvirkning, trolig som følge av luftlekkasjer fra underliggende rom og/eller utilstrekkelig ventilasjon. Selv om det er registrert lufting, kan luftgjennomstrømningen være mangelfull. Dampsperrens tetthet er ikke kontrollert og kan være en medvirkende årsak. Begrenset inspeksjon gir usikkerhet knyttet til skadeomfang og årsaksforhold. Det anbefales nærmere undersøkelser samt vurdering av ventilasjon og dampsperre.

Vedvarende fuktpåvirkning kan føre til økt soppvekst og nedbrytning av treverk, med risiko for redusert holdbarhet i takkonstruksjonen.

Levetiden for takkonstruksjoner påvirkes av fuktforhold og ventilasjon. Registrerte forhold tilsier økt slitasje og redusert gjenværende levetid dersom tiltak ikke gjennomføres.

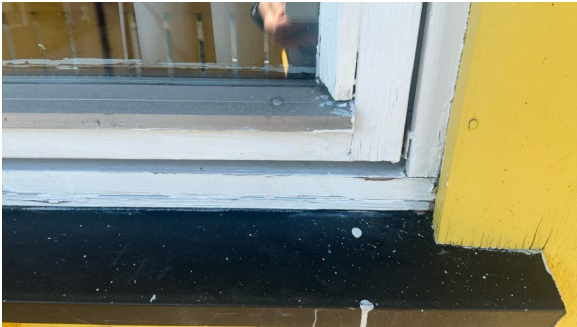
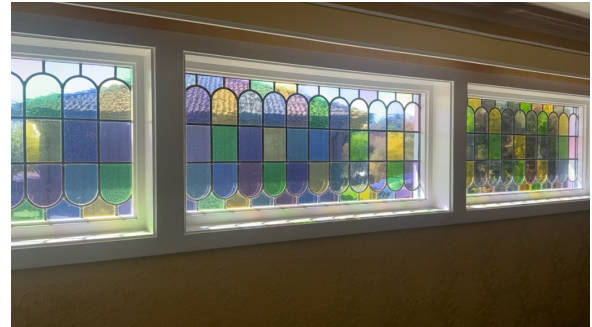
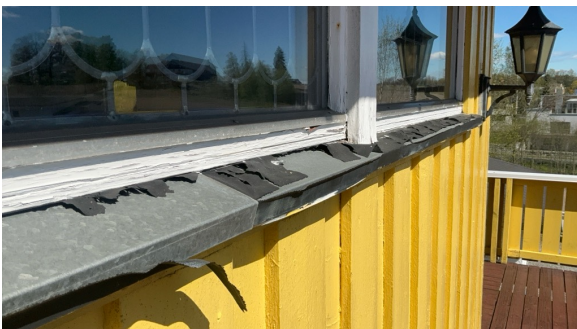
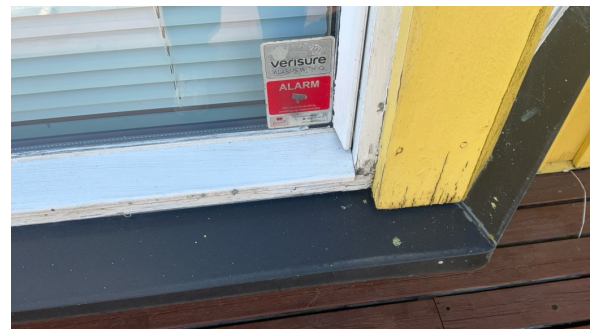
! TG 3 Vinduer

Vinduer består hovedsakelig av 2-lags isolerglass fra 1978. I spisestue er det karnappvindu med 2-lags isolerglass fra 2003. I stue er det også eldre blyglassvinduer. Det er registrert avskalling av maling, oppsprekking og råteskader på de eldste vinduene.

Vinduer fra 1978 har høy alder og fremstår med tydelig slitasje og skader i overflater og treverk. Registrert råte og nedbrutt overflatebehandling indikerer redusert beskyttelse mot fukt og videre nedbrytning. Karnappvindu fra 2003 vurderes å ha bedre tilstand, men inngår i helhetsvurderingen. Blyglass har særskilt karakter, men lavere teknisk standard sammenlignet med nyere vinduer. Det anbefales vurdering av reparasjon eller utskifting av de eldste vinduene.

Dersom tiltak ikke gjennomføres, kan råteskader utvikle seg videre og føre til svekket tetthet, varmetap og økt risiko for fuktskader i tilstøtende konstruksjoner.

Kostnadsestimat: 100 000 - 200 000

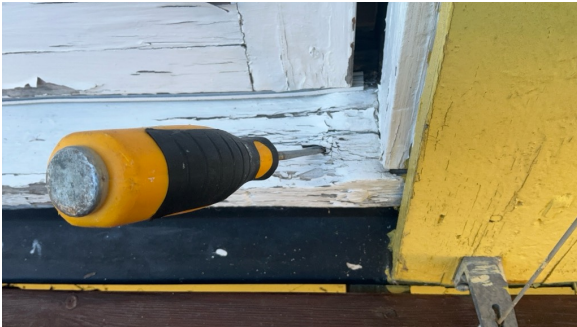
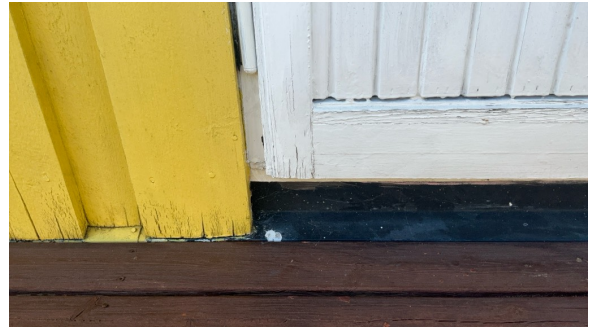
TG 3 Dører

Boligen har 4 stk dører, herunder balkongdør med glass og skyvedør til balkong med glassfelt. Det er registrert høy alder, slitasje og skader i overflater, samt råteskader i karm, spesielt på skyvedør. Dør til utleiedel tar i karm.

Dørene fremstår med betydelig slitasje i form av avskalling, oppsprekking og mekaniske skader. Dette indikerer redusert beskyttelse mot fukt og videre nedbrytning. Påvist råte i karm viser at treverket er nedbrutt som følge av fuktpåvirkning. Funksjonsavvik med dør som tar i karm tyder på behov for justering eller utskifting av komponenter. Det anbefales utbedring eller utskifting av skadde dører.

Videre nedbrytning kan føre til økt råteskade, dårlig tetthet, varmetap og redusert funksjon, samt risiko for følgeskader i tilstøtende konstruksjoner.

Ytterdører har begrenset levetid som påvirkes av vedlikehold og eksponering. Registrerte skader tilsier at levetiden er redusert, og utskifting må påregnes for deler av eller alle dørene.

Kostnadsestimat: 20 000 - 100 000

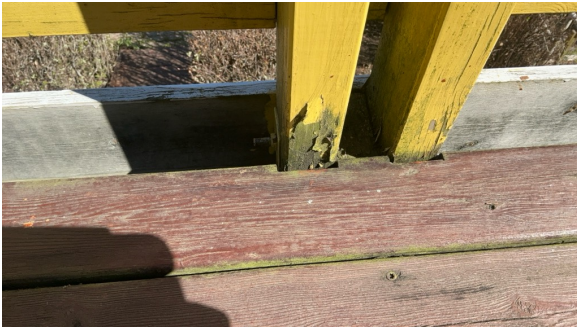
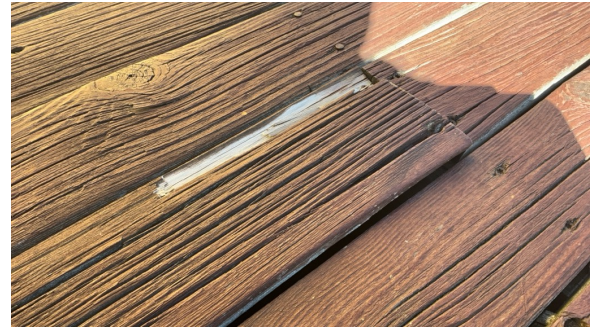
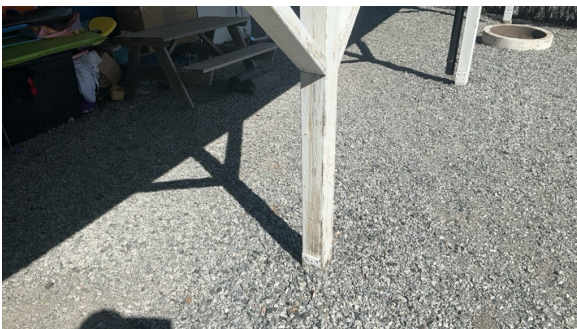
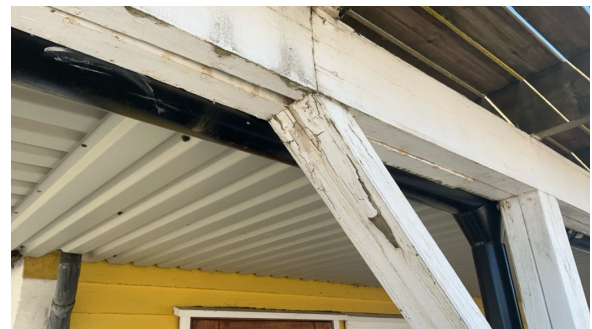
TG 3 Balkonger, terrasser og rom under balkonger

Boligen har balkong med utgang fra stue i 1. etasje, utført med terrassebord og rekkverk i tre. Balkongen er understøttet av stolper og dragere. Det er også etablert markterasse i hagen. Det er registrert oppsprekking i treverk, avskalling av maling og løse terrassebord.

Registrert slitasje og oppsprekking indikerer fuktpåvirkning og manglende vedlikehold. Løse terrassebord tyde på svekkelser i konstruksjonen. Avflassing på stolper og dragere gir økt risiko for videre nedbrytning. Rekkverkshøyde er lavere enn dagens anbefalte nivå. Det anbefales vedlikehold, utskifting av skadet treverk .

Dersom tiltak ikke gjennomføres, kan det oppstå økt råteskade.

Kostnadsestimat: 20 000 - 100 000

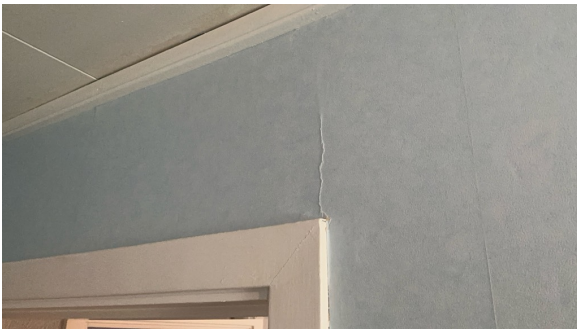
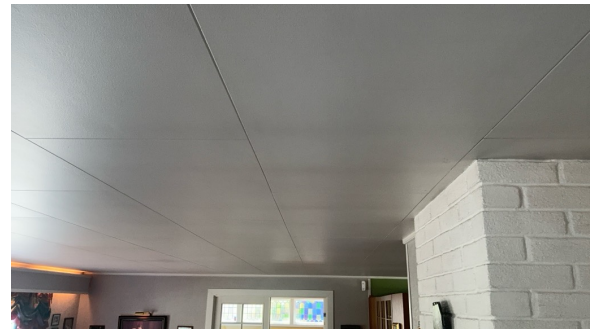
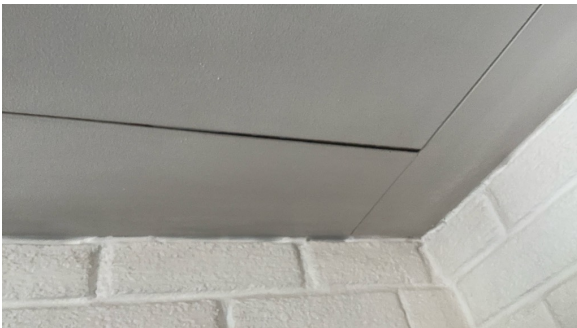
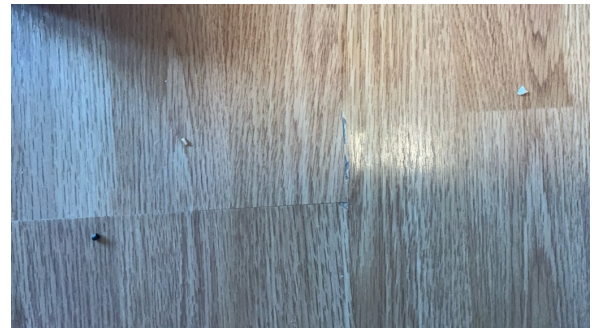
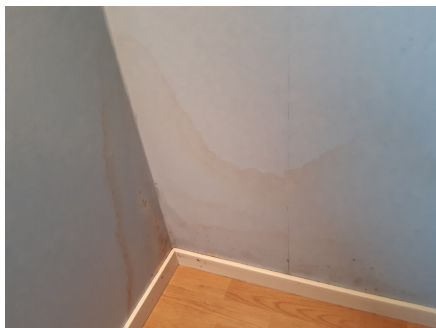
TG 2 Overflater

NB: Eier opplyser om fuktskade på vegg i soverom i 1. etasje. Ifølge eier og involvert snekker skal forholdet ha sammenheng med at det over tid har stått en madrass inntil yttervegg/hjørne, noe som kan ha medført opphopning av fukt og kondens. Det opplyses videre at skaden vurderes som overfladisk, og at veggplatene ikke skal være skadet.

Disse opplysningene er ikke verifisert av takstmann, og bygger utelukkende på informasjon fra eier og tredjepart. Tilsendt bildemateriale viser tydelige fuktmerker og tegn til svertesopp på aktuell veggflate.

Registrert slitasje er i hovedsak alders- og bruksrelatert. Heksesot i himling kan indikere luftlekkasjer, kuldebroer eller utilstrekkelig ventilasjon. Svikt og knirk i gulv kan skyldes bevegelser i underliggende konstruksjon eller slitasje i bjelkelag og opplegg. Oppreiste skjøter i laminatgulv tyder på fuktpåvirkning eller bevegelser i underlaget. Det anbefales nærmere kontroll av gulvkonstruksjoner og vurdering av tiltak for tetting og utbedring av overflater.

Ved manglende oppfølging kan forholdene føre til videre slitasje, økt bevegelse i konstruksjoner og risiko for fukt- og inneklimateproblemer.

Registrert fuktskade på vegg i soverom må undersøkes nærmere for å avklare årsak og omfang. Forholdet kan indikere en aktiv eller tilbakevendende fuktproblematikk, og må påregnes å kunne kreve utbedringstiltak.

TG2 er satt på grunnlag av registrerte avvik. Fuktskaden på soverom er ikke undersøkt av takstmann, og er derfor ikke vurdert utover foreliggende opplysninger fra eier og involvert håndverker.

På bakgrunn av dette anbefales det at forholdet undersøkes nærmere for å avklare årsak til fuktpåvirkningen, samt for å avdekke eventuelle skjulte skader i konstruksjonen.

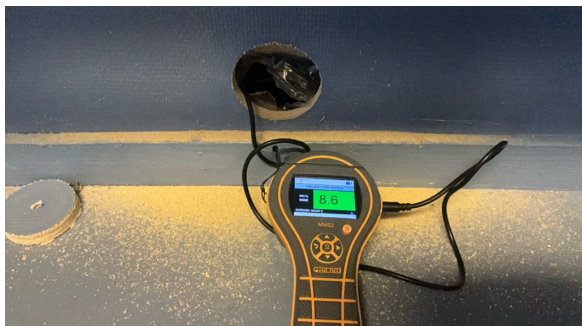
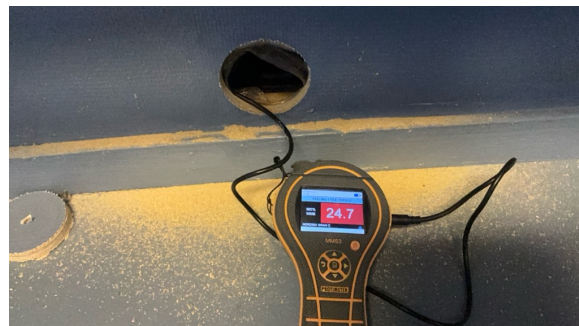
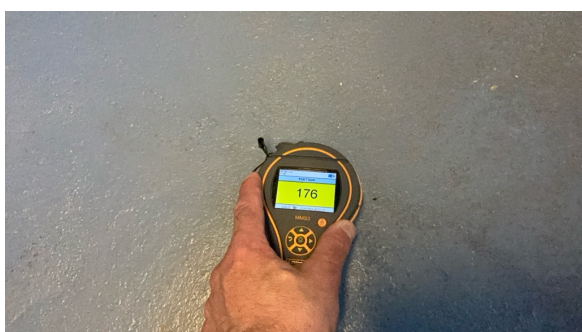
TG 2 Rom Under Terreng

Gulv består av furu, parkett og betong. Vegger er utført med plater, panel og betong/mur. Det er foretatt hulltaking i utforet vegg på vaskerom, hvor det er registrert forhøyede fuktverdier i nedre del mot yttervegg. Det er ikke målt forhøyede verdier i tresvill eller betonggulv.

Forhøyede fuktverdier bak utforing mot vegg mot terreng indikerer fuktpåvirkning fra utsiden. Dette kan skyldes sviktende drenering, mangelfull fuksikring eller oppfukning fra grunnen. At øvrige målepunkter er tørre, tyder på at problemet er lokalisert til yttervegg. Skjulte konstruksjoner er ikke fullt ut kontrollert, og det anbefales videre undersøkelser og vurdering av utvendige tiltak.

Vedvarende fukt kan føre til muggvekst, råteskader og svekket innemiljø, samt skade på konstruksjon og overflater.

Bygningsdeler mot terreng er utsatt for fuktbelastning. Registrerte forhold tilsier behov for tiltak, og levetiden kan reduseres dersom fuktproblemet ikke utbedres.

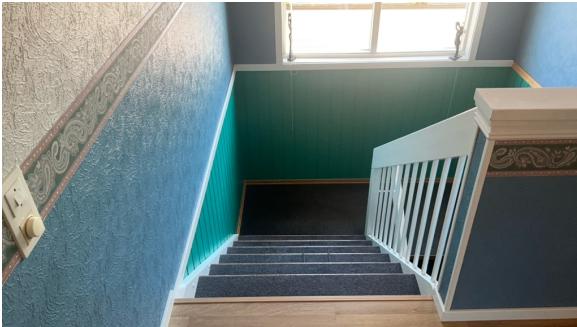
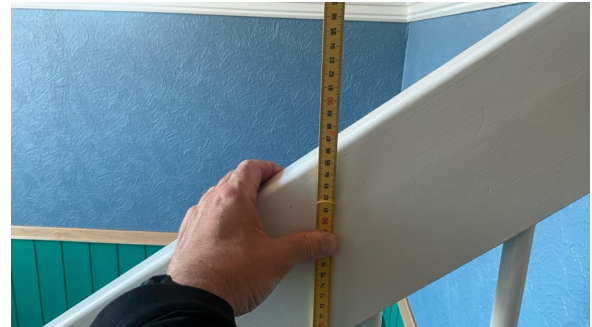
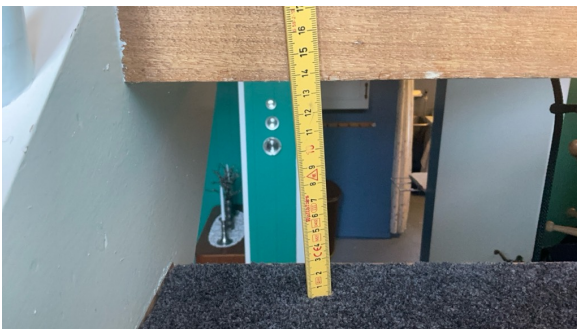
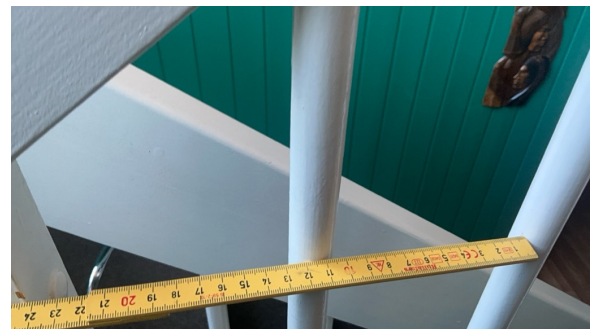
TG.2 Innvendige trapper

Knirk og slitasje kan forverres over tid og påvirke bruksegenskaper. Det anbefales etterstramming og eventuelt utbedring av trinn og innfesting, samt vedlikehold av overflater.

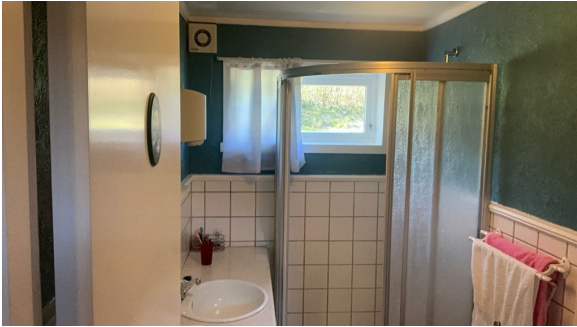
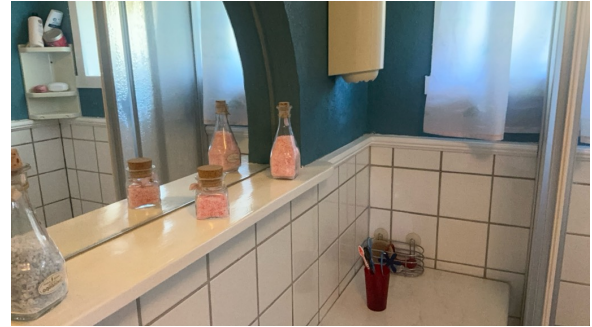
Vegger er flislagte, med tapet på deler av overflatene, og himling er utført med takessplater. Det er registrert sprekker i fliser, misfarging av fuger samt svertesopp. I dusjsonen er det benyttet organisk materiale (listverk over flis), noe som er en uheldig og lite fuktbestandig løsning. Tapet på vegg i våtrom anses ikke egnet i fuktutsatte områder. Det er videre vindu plassert i våtsone, noe som stiller skjerpede krav til utførelse og tetthet.

Registrerte forhold som sprekker, svertesopp og uegnede materialvalg øker risikoen for fuktinntrengning og videre nedbrytning av konstruksjonen. Overflatene fremstår med begrenset gjenværende levetid, og tilstanden tilsier behov for tiltak på kort sikt.

Badet har høy alder, manglende dokumentasjon og registrerte avvik som samlet tilsier at det ikke tilfredsstiller dagens krav til våtrom. Det anbefales full rehabilitering for å sikre tilfredsstillende funksjon, levetid og fuktsikkerhet.

- Våtrommet må totalrenoveres. Alle forhold med tettesjikt, våtsone, sluk m.m. må dokumenteres.

Kostnadsestimat: 200 000 - 500 000

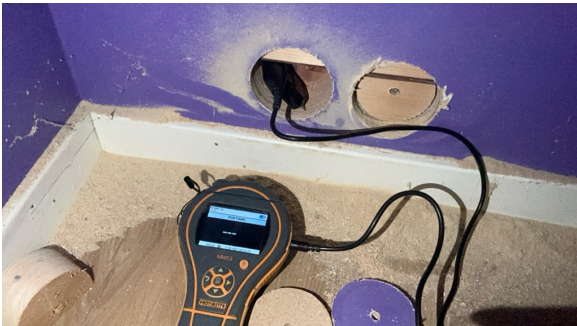
Det er foretatt hulltaking fra soverom mot våtsone på bad for kontroll av konstruksjon.

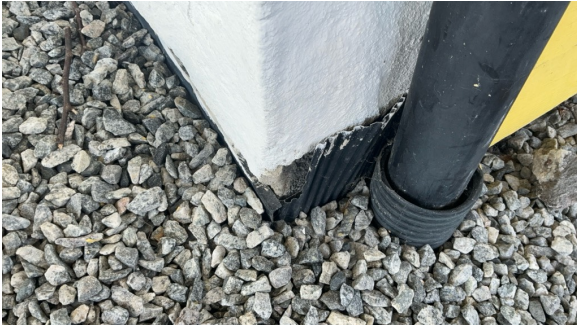
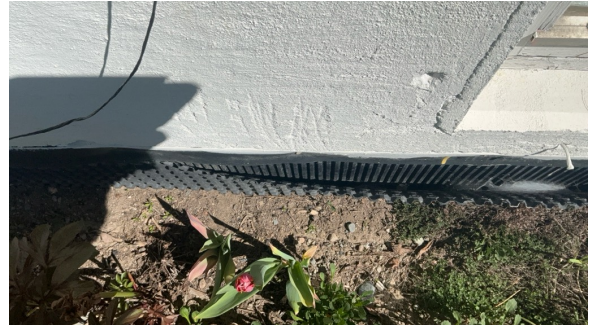
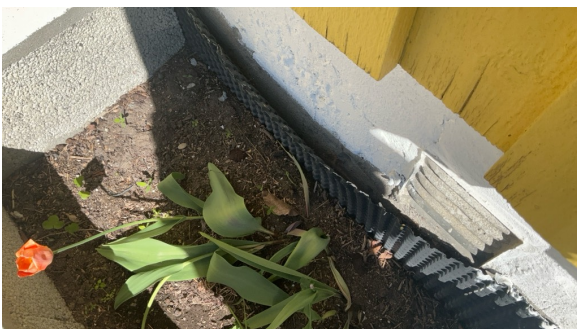
Utilstrekkelig drenering og mangelfull avslutning kan føre til fuktinntrengning i vegger mot terreng, med risiko for fuktskader, mugg og redusert levetid på konstruksjonen.

Dreneringssystemer har begrenset levetid og påvirkes av utførelse og grunnforhold. Eldre deler må påregnes redusert funksjon, og behov for vedlikehold eller utskifting vil øke med alder.

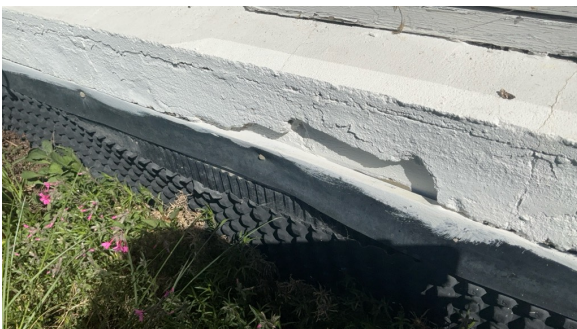
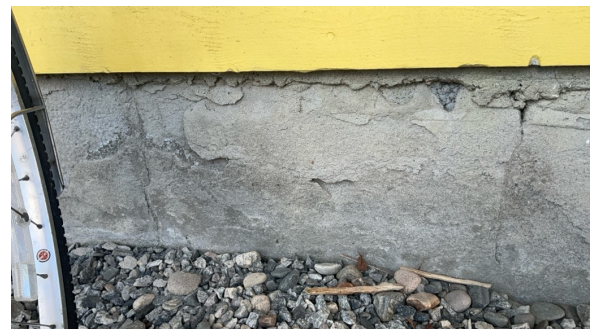
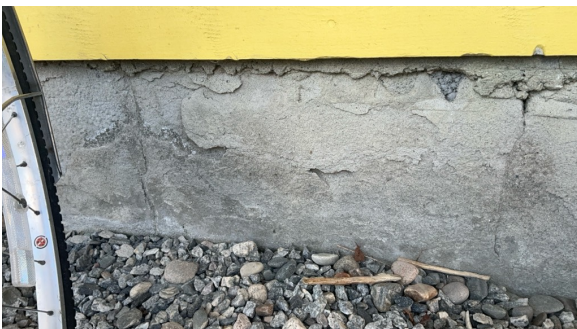
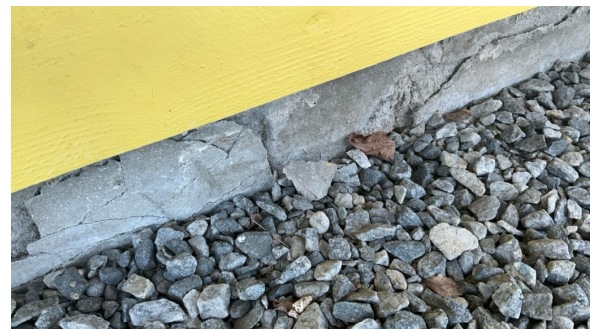
! TG 2 Grunnmur og fundamenter

Dersom forholdene ikke utbedres, kan økt fuktinntrengning føre til videre nedbrytning av mur, samt fuktskader på tilstøtende konstruksjoner.

Grunnmurer har generelt lang levetid, men er avhengig av intakt overflatebeskyttelse og god fuktsikring. Registrerte skader tilsier behov for vedlikehold for å opprettholde funksjon og levetid.

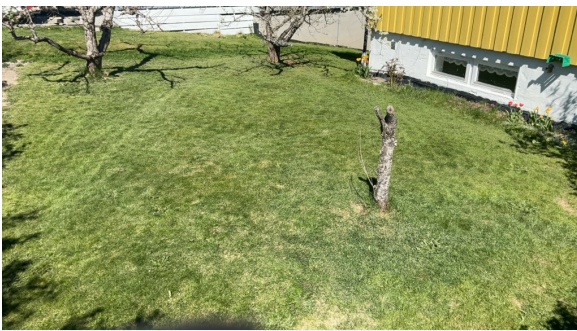
TG.2 Terrengforhold

Fall i terreng mot boligen kan medføre økt fuktbelastning på grunnmur og underliggende konstruksjoner. Dette øker risikoen for fuktinntrengning.

Det anbefales å etablere fall fra bygningen slik at overvann ledes bort fra grunnmuren. Dette kan innebære justering av terreng, etablering av fall minimum 1:50 de første meterne fra grunnmur, samt vurdering av tiltak som drenering, overflatevannshåndtering eller avskjærende løsninger der forholdene tilsier det.
