Tilstandsrapport

Enebolig

Sølunds vei 22F, 1617 FREDRIKSTAD

Befaringsdato: 14.04.2026

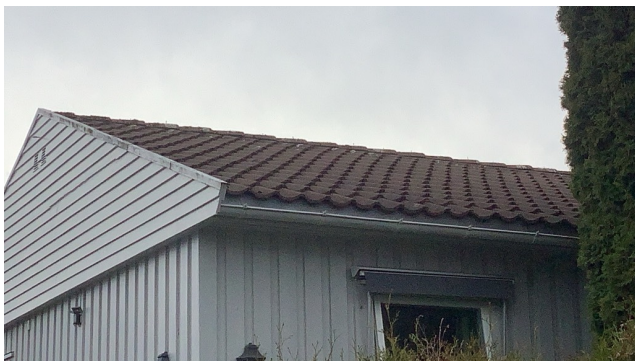
Taksteinen har ingen synlige skader, men slitte overflater.

Slitte overflater kan føre til at taksteinen trekker mer vann. Når taktekking og undertak begynner å bli gamle, øker risikoen for lekkasjer, noe som kan føre til omfattende og kostbare reparasjoner av underliggende konstruksjoner dersom en ikke foretar tiltak på konstruksjonene før dette oppstår.

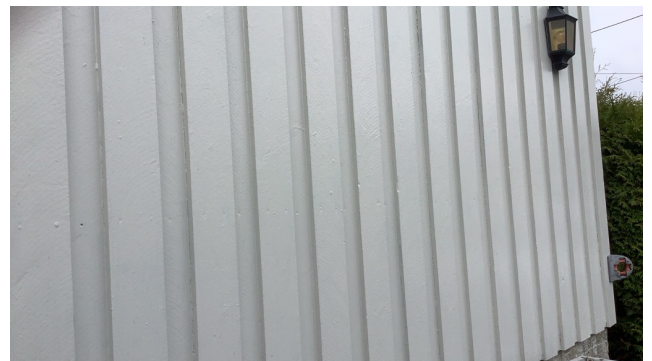
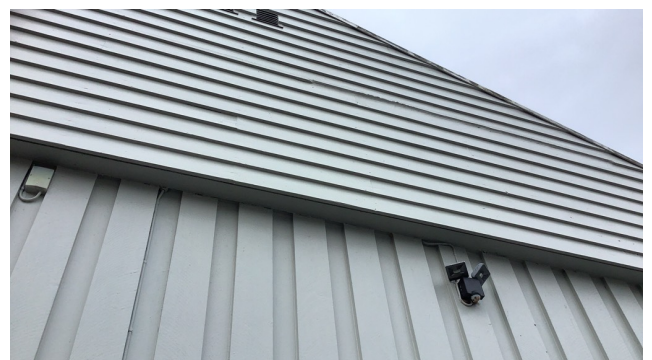
Manglende utlufting i kledningen kan føre til at fukt blir stående lenger i kledningen, og kan føre til råteskader. Dette kan føre til avkortet levetid på kledningen. Feilen bør utbedres.

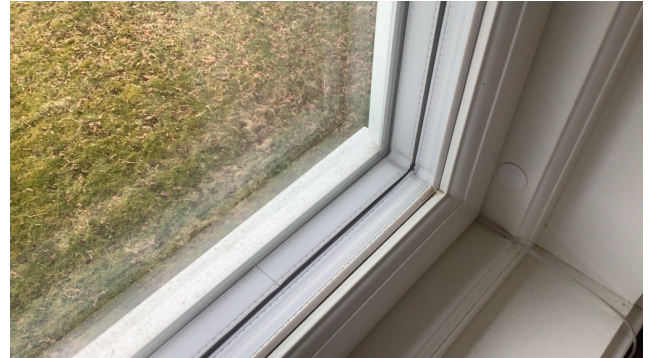
TG 2 Vinduer

- Karmene i vinduer er slitte og det er sprekker i treverket.

Slitte overflater kan føre til oppsug av vann, og råteskader. Det kan føre til oppsug av vann, og råteskader.

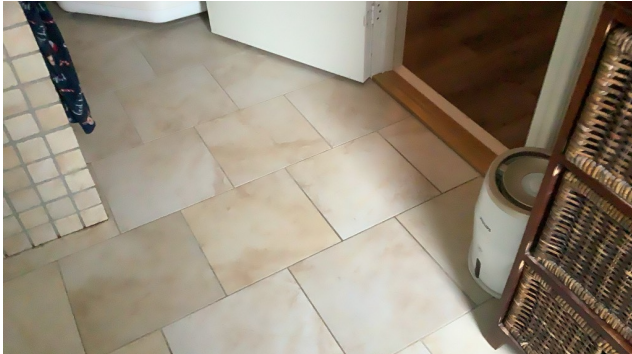
1. ETASJE > BAD

- Det er vindu/dør med ikke fuktbestandige materialer i våtsonen (ved vask, dusj, badekar, osv.), løsningen eller byggematerialet er uegnet.

- Det er mulighet for at det kan forekomme vannlekkasje på våtrommet hvor vann ikke vil gå til sluk.
- Det er påvist at høydeforskjell fra topp slukrist til gulv/synlig topp membran ved dørterskel er mindre enn 25 mm.
- Det er påvist avvik i fallforhold til sluk i forhold til krav i forskrift på byggetidspunktet.

Lite fall til sluk vil kunne føre til større vannbelastning ved en eventuell lekkasje, da vann blir liggende på gulvet.

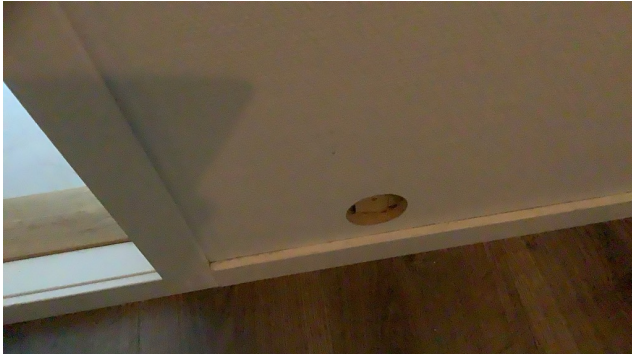
KJELLER > VASKEROM

- Andre tiltak:
- Manglende oppgradering av våtrommet medfører høy risiko for at konstruksjonene ikke vil tåle vanlig bruk av vann eller lekkasjer. Selv om det er dusjkabinett, er det fortsatt en betydelig risiko for at våtrommets konstruksjoner ikke tåler lekkasjer. Dette kan føre til fuktskader på tilstøtende konstruksjoner.

Eldre våtrom har som regel en membran som ikke fungerer, og derfor kan det lettere oppstå fuktskader. Eldre membran er ikke like elastisk, og kan sprekke.

Kostnadsestimat: 200 000 - 500 000

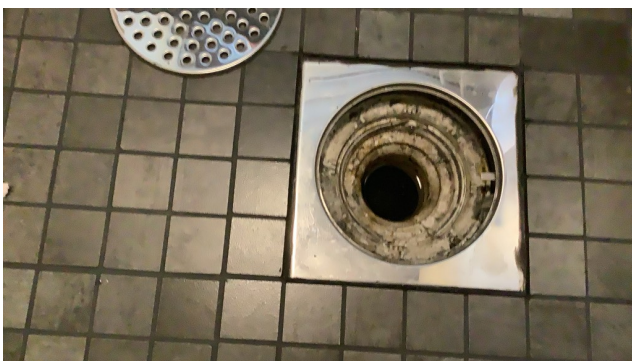
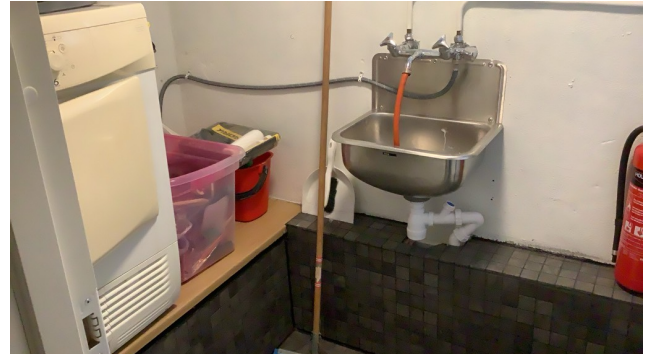
KJELLER > VASKEROM

- Andre tiltak:
- Manglende oppgradering av våtrommet medfører høy risiko for at konstruksjonene ikke vil tåle vanlig bruk av vann eller lekkasjer. Selv om det er dusjkabinett, er det fortsatt en betydelig risiko for at våtrommets konstruksjoner ikke tåler lekkasjer. Dette kan føre til fuktskader på tilstøtende konstruksjoner.

Eldre våtrom har som regel en membran som ikke fungerer, og derfor kan det lettere oppstå fuktskader. Rommet bør oppgraderes. Eldre membran er ikke like elastisk, og kan sprekke. Vann utenfor dusjnisen vil ikke kunne renne til sluk.

Kostnadsestimat: 100 000 - 200 000

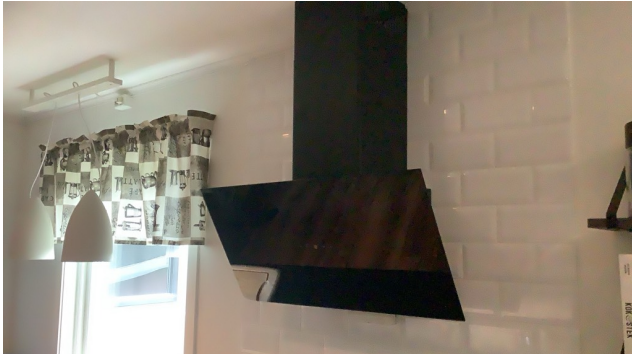
KJELLER > KJØKKEN

Innredningen fungerer, men er utdatert i hht dagens funksjonalitet.

Det anbefales å oppgradere innredningen.

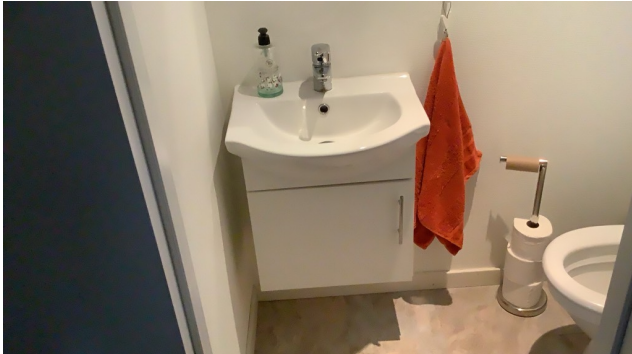
! TG 2 Vannledninger

Tilstandsgrad 2 settes med hensyn til eldre anlegg uten symptomer på lekkasjer som må påregnes utbedret i henhold til NS 3600.

- Tidspunkt for utskiftning av vannledninger nærmer seg.
- I forbindelse med oppgradering av våtrom vil det være naturlig med utskiftning av rør.

Ut ifra alder kan skader plutselig oppstå på eldre anlegg. Det bør derfor tas jevnlig sjekk av rørene.

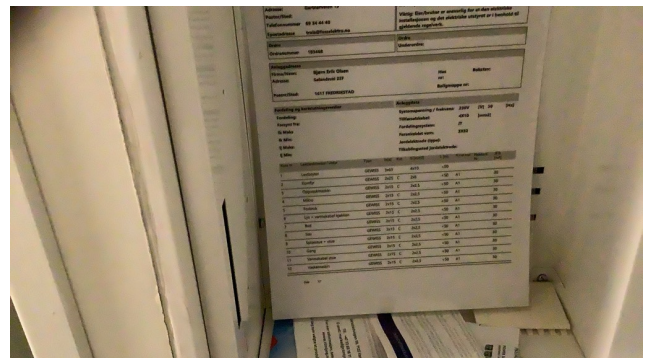
Elskap i kjeller.

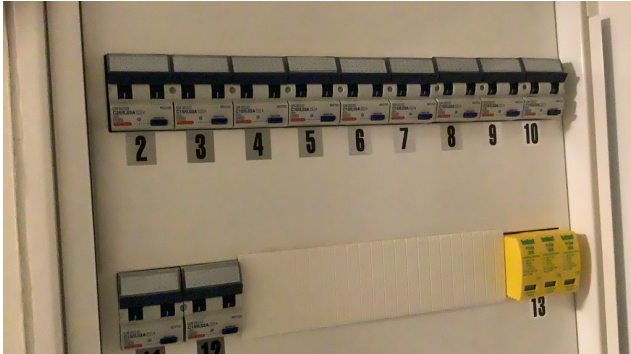
Elskap i kjeller.

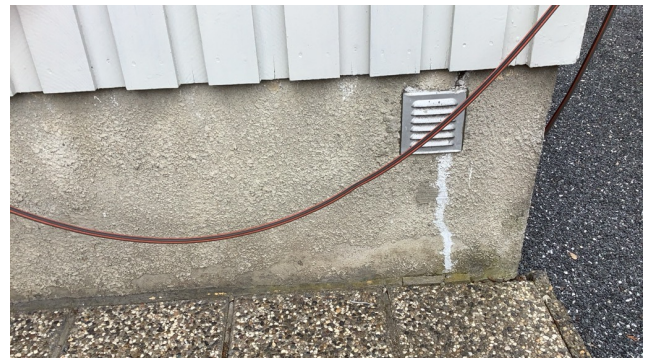
TG 2 Terrengforhold

Flatt terreng kan føre til større press på drensløsningen.
