# Tilstandsrapport

Enebolig

Logredammen 16, 1626 MANSTAD

Befaringsdato: 20.05.2025

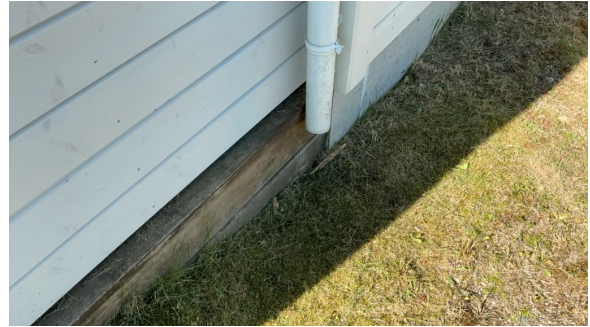
### TG 2 Nedløp og beslag

Enkelte nedløp burde vært ført ned til bakken og bort fra bygningskropp.

- Det bør lages system for bortledning av vann fra taknedløp ved grunnmur.

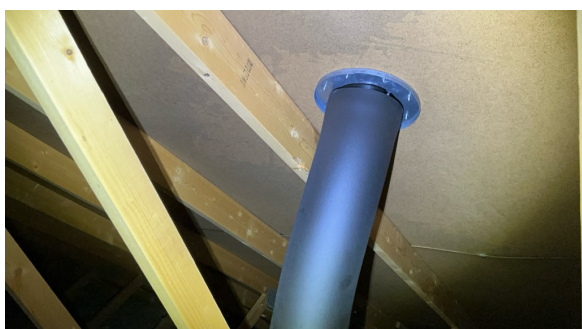
Løs plate.

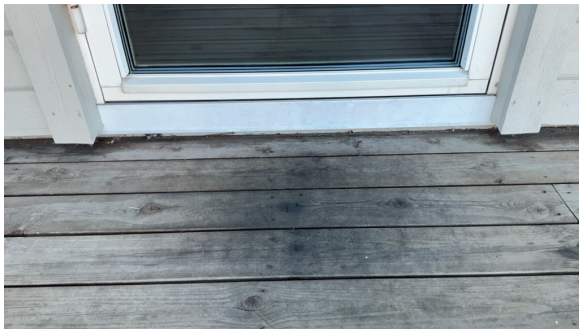
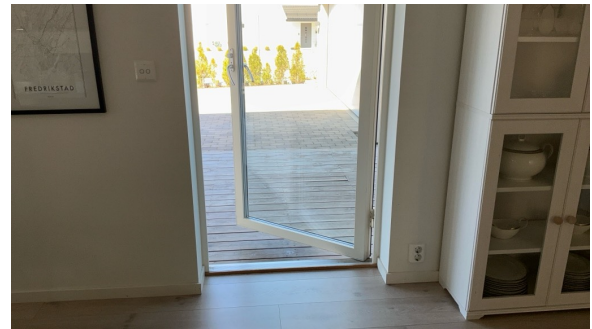
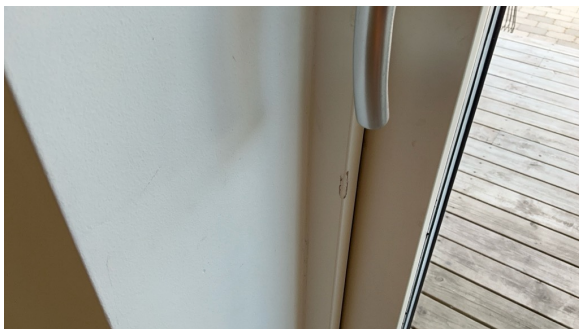
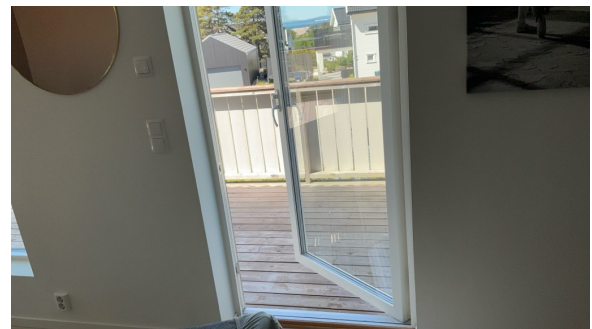
## TG 2 Balkongdører

Liten slagskade på karm.

Lokal utbedring.

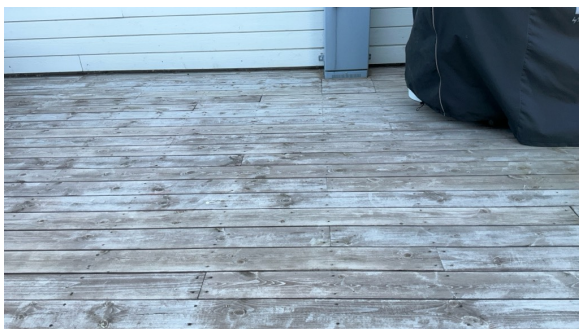
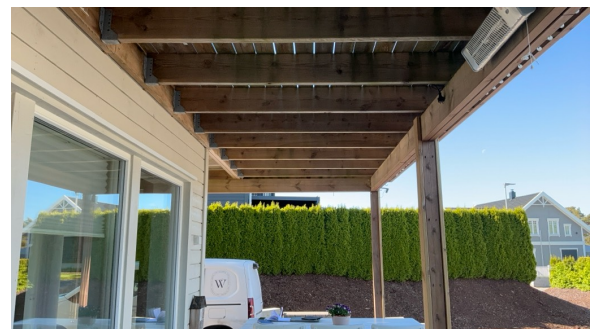
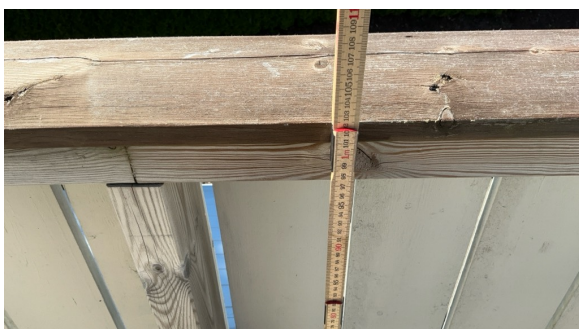
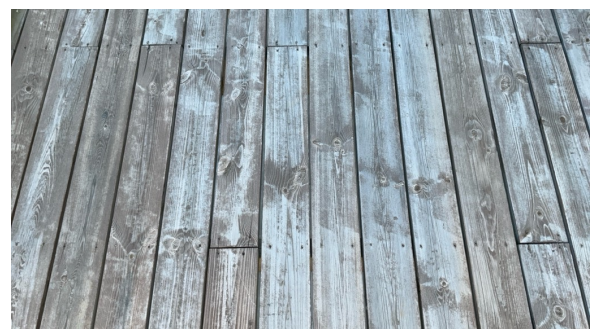
## TG 2 Balkonger, terrasser og rom under balkonger

Det bør vurderes løsning som unngår drypp fra terrassen over.

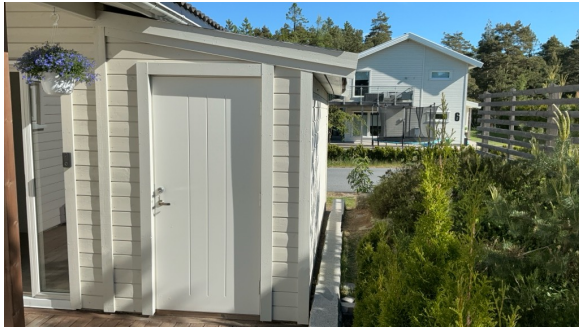
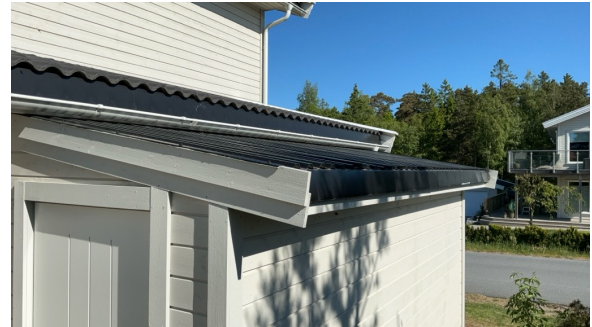
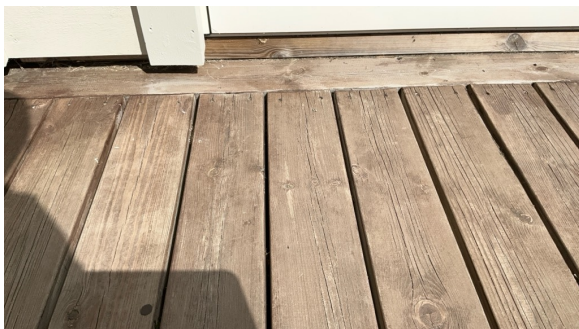
## TG 2 Utvendig bod

Det må gjøres tiltak for å lukke avviket.

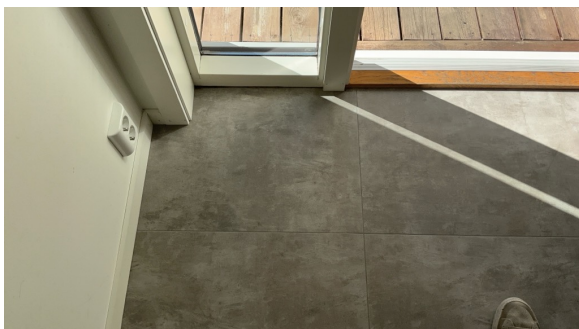
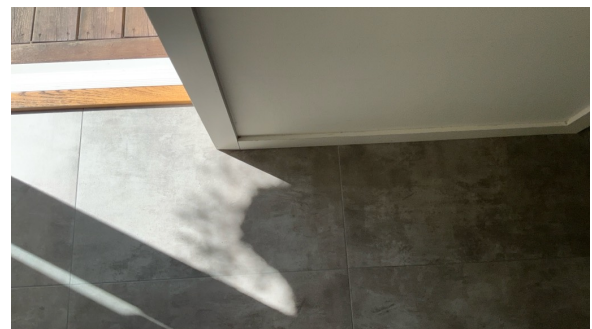
### TG 2 Overflater

Lokal utbedringer.

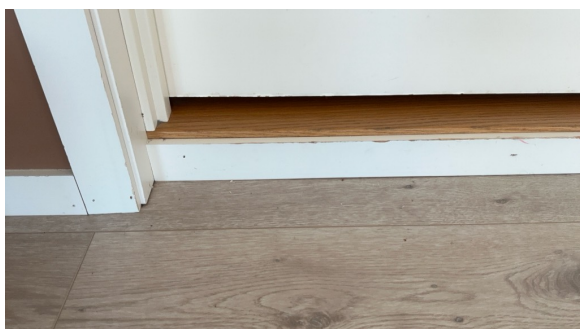
## TG 2 Innvendige dører

Skade på underkant av dør til bad.

Lokal utbedring.

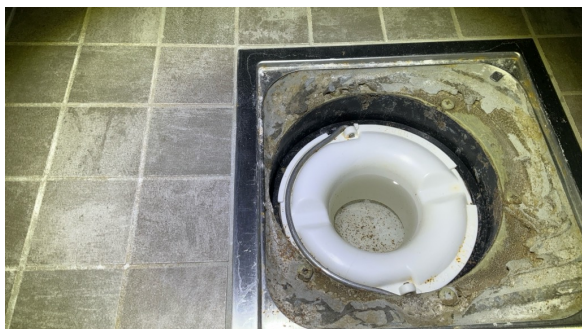
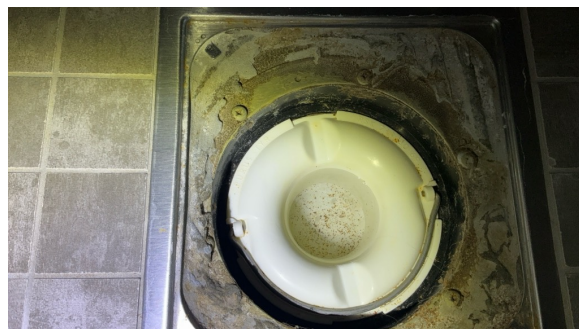
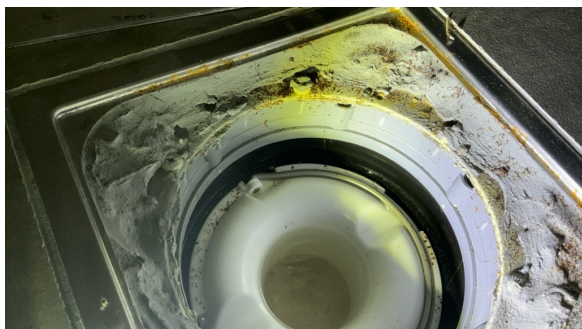
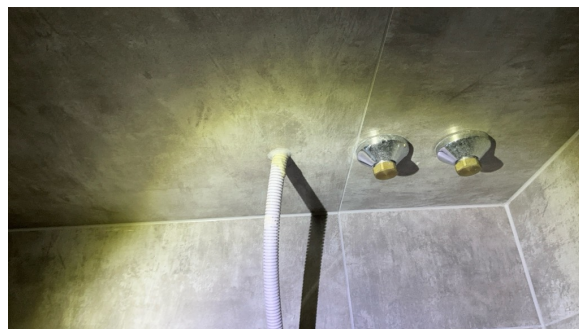
## TG 2 Overflater Gulv

- Det er påvist avvik i fallforhold til sluk i forhold til krav i forskrift på byggetidspunktet.

Det må gjøres tiltak for å lukke avviket.

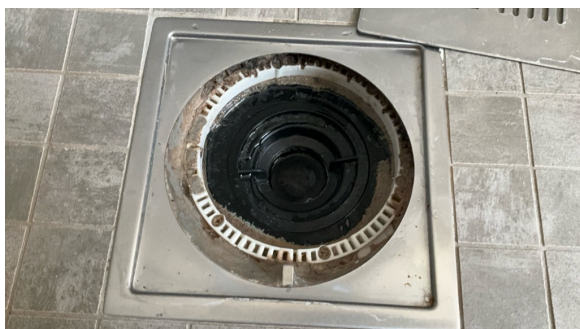
### TG 2 Overflater Gulv

- Det er påvist avvik i fallforhold til sluk i forhold til krav i forskrift på byggetidspunktet.

Det må gjøres tiltak hvor lister er skrudd/skutt inn i membran.

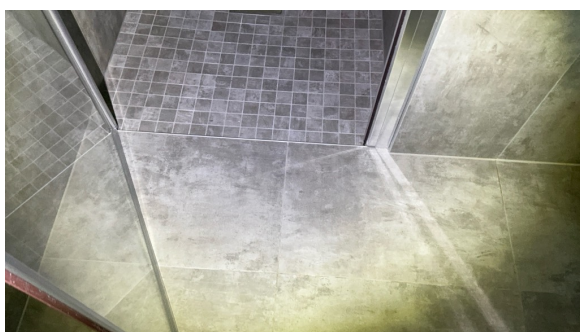
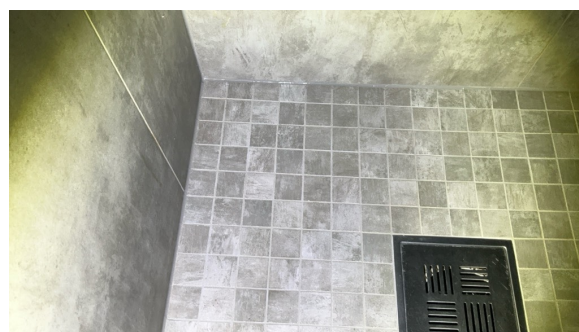
### TG 2 Overflater Gulv

Det er lokalisert noe hull lyd, men flisene viker å sitte godt. Ingen riss i fuger. Strakstiltak ikke nødvendig.

- Det er påvist avvik i fallforhold til sluk i forhold til krav i forskrift på byggetidspunktet.

- Det må foretas utbedring av fallforhold.

Anbefaler membrankant ved terskel.

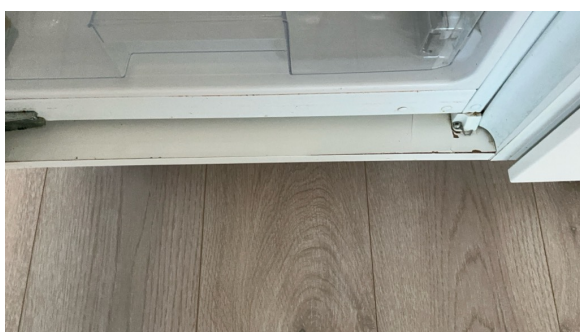
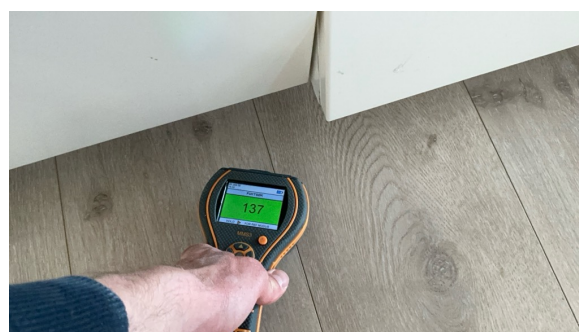
- Det er påvist at overflater har noe skader.

- Det må foretas lokal utbedring.
