# Tilstandsrapport

Enebolig

Kalaveien 57 B, 1743 KLAVESTADHAUGEN

Befaringsdato: 29.04.2026

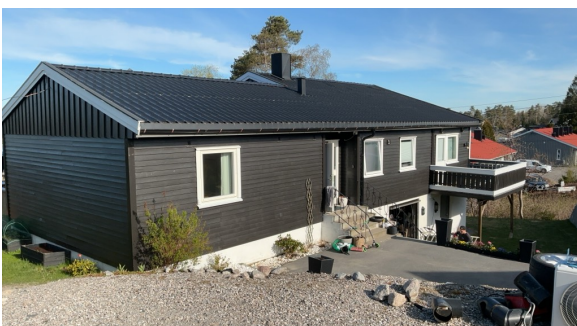
Manglende snøfangere medfører risiko for ukontrollert nedfall av snø og is fra taket til steder hvor personer og husdyr kan oppholde seg.

- Overvåk tilstanden jevnlig. For å få tilstandsgrad 0 eller 1 må beslag/renner/nedløp skiftes ut, men tidspunktet for når dette er nødvendig er vanskelig å si noe om.

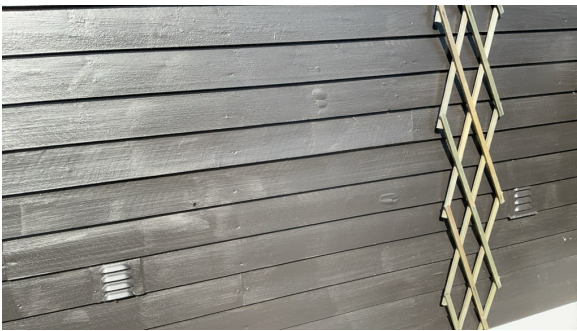
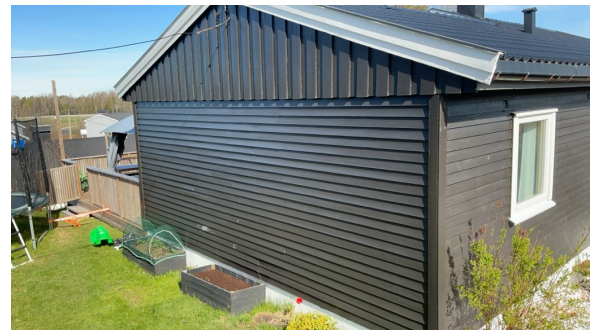
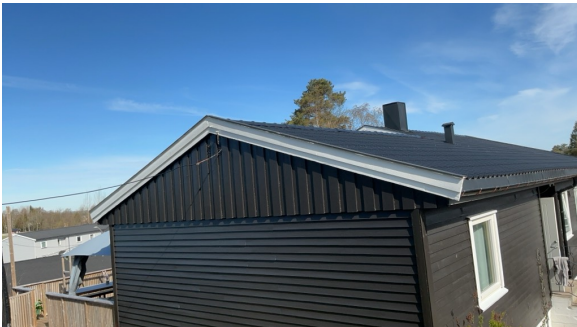
Det er registrert noe oppløsning i overflatebehandlingen og avskallet maling på deler av utvendig kledning. Overflaten fremstår lokalt værslitt, med redusert beskyttelse mot fukt og klimapåkjenninger.

Avskallet maling og oppløst overflatebehandling gir økt risiko for fuktinntrengning i kledningen. Over tid kan dette føre til videre nedbrytning, oppsprekking, råteskader og redusert levetid på kledningen dersom forholdet ikke utbedres.

Berørte områder bør rengjøres, skrapes/slipes og overflatebehandles med egnet malingsystem. Eventuelt skadet eller svekket treverk bør kontrolleres nærmere og skiftes lokalt ved behov. Videre bør kledningen holdes under jevnlig vedlikehold for å hindre videre fuktpåvirkning og materialnedbrytning.

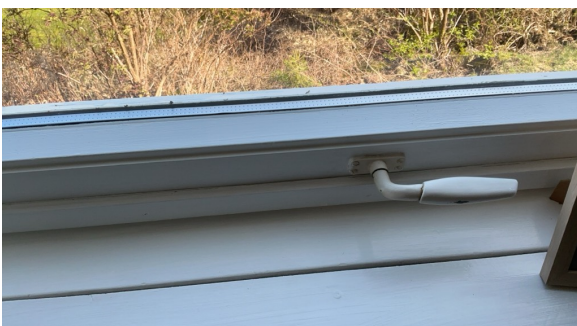
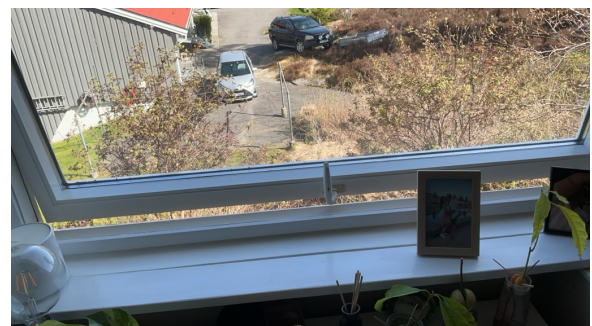
Det er ikke registrert funksjonssvikt på befaringsdagen, men alder tilsier økt risiko for svekket tetthet, punktering av glass, trekk og behov for vedlikehold eller utskifting over tid.

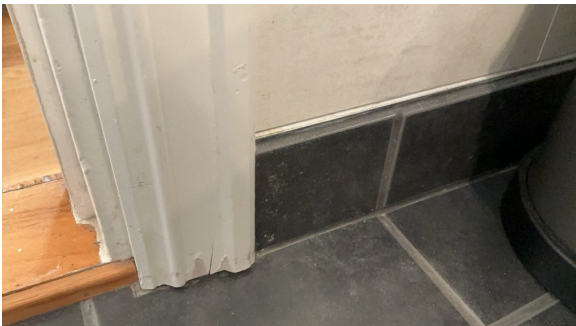
- Det er vindu/dør med ikke fuktbestandige materialer i våtsonen (ved vask, dusj, badekar, osv.), løsningen eller byggematerialet er uegnet.
- Våtromsplater er ikke montert fagmessig.

Feilmonterte våtromsplater kan føre til fuktinntrengning, skjulte vannskader, muggvekst og råte. Det svekker tettheten i våtsoner og kan gi kostbare reparasjoner.

Vindu i våtsonen bør enten fuktbeskyttes eller skiftes ut til et materiale som tåler fukt, for å redusere risikoen for fuktskader på vindu, foring og omkringliggende konstruksjoner. Manglende tiltak kan føre til oppfukning, oppsvelling og forringelse av materialer over tid.

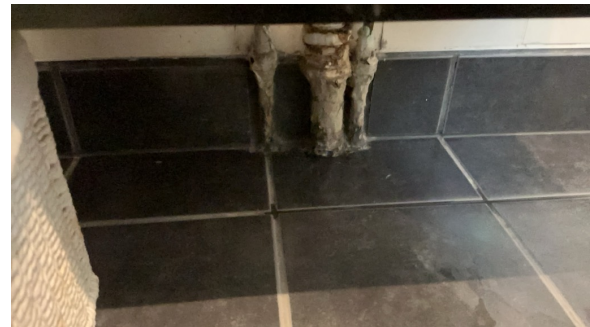
- Det er påvist mangelfull/feil utførelse rundt rørgjennomføringer e.l. som gir fare for fukt i konstruksjonen i våtsone.
- Mer enn halvparten av forventet brukstid er passert på membranløsningen.
- Mer enn halvparten av forventet brukstid er passert på slukløsningen.

- Løsningen/utførelsen rundt rørgjennomføringer gir fare for fukt inn i konstruksjoner.
- Overvåk tilstanden jevnlig. For å få tilstandsgrad 0 eller 1 må slukløsningen skiftes ut og sannsynligvis må også membransjiktet skiftes/utbedres. Det er imidlertid vanskelig å si noe om tidspunktet for når dette er nødvendig.
- Det er viktig å merke seg at levetiden til en membran varierer basert på kvalitet, installasjon og bruk. Eldre membraner kan bli sprø og sprekke opp, noe som fører til at de mister sin vanntettende funksjon. Dette kan resultere i vannlekkasjer gjennom vegger og gulv og fuktskader.

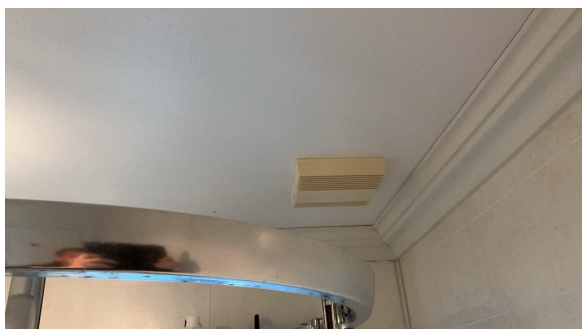
- Dårlig ventilasjon på et våtrom kan føre til alvorlige konsekvenser som fuktskader og muggvekst.

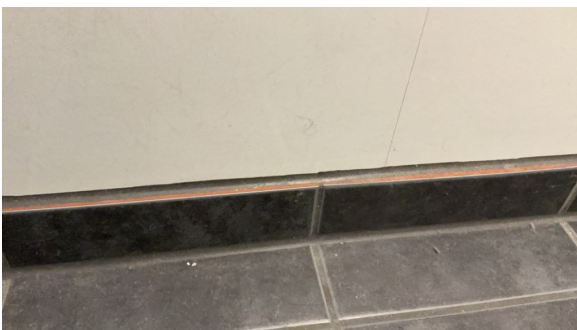
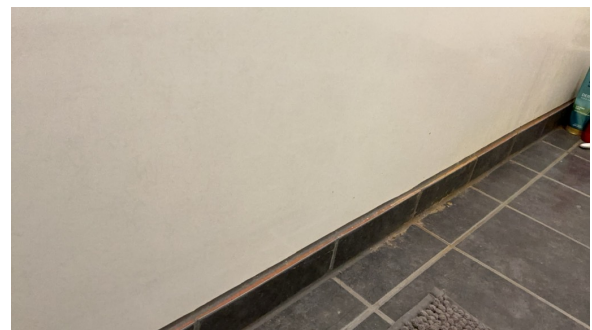
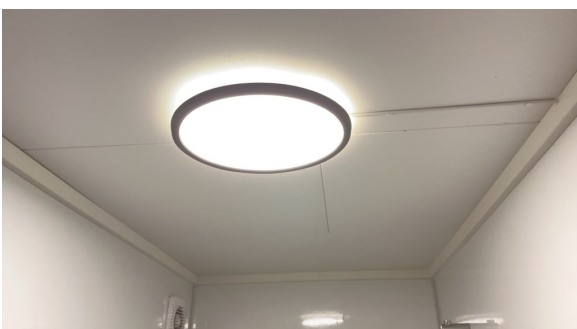
Feilmonterte våtromsplater kan føre til fuktinntrengning, skjulte vannskader, muggvekst og råte. Det svekker tettheten i våtsoner og kan gi kostbare reparasjoner.

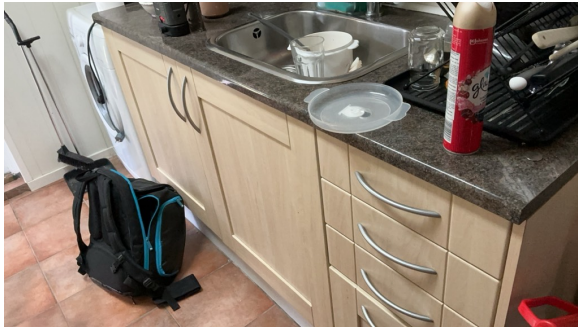
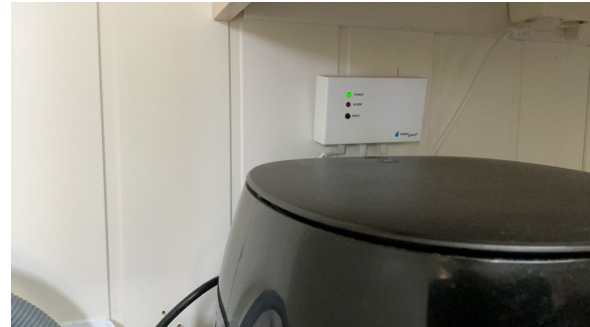
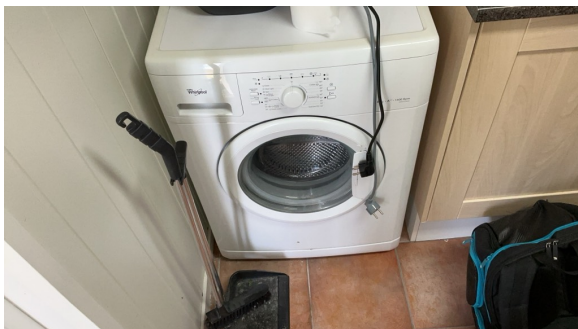
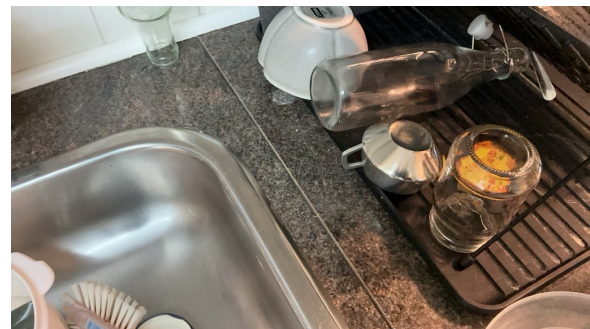
Eldre kjøkkeninnredning med slitasje har redusert estetisk og bruksmessig standard. Dårlig skjøt i benkeplate kan være mer utsatt for fuktinntrengning, swelling og videre skader, særlig ved vannsøl eller normal bruk over tid.

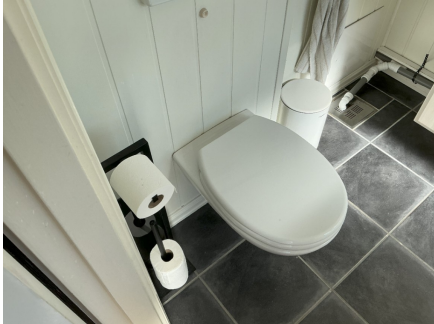
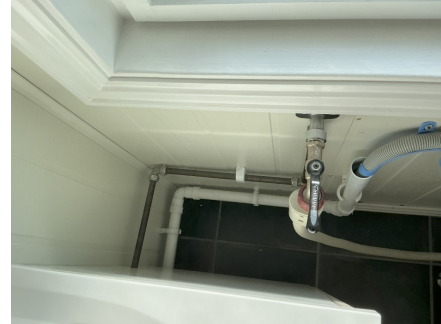
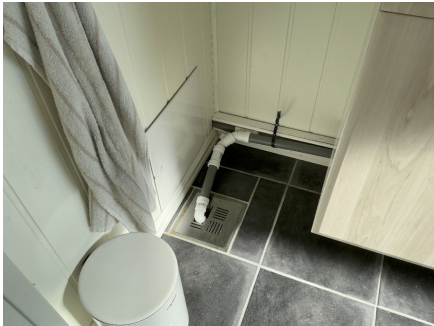
- Det er ikke påvist tilfredsstillende løsning for å synliggjøre lekkasje fra innebygget sisterner.
- Toalettrom har kun naturlig avtrekk fra rommet, NS 3600 krever mekanisk avtrekk for å kunne gi TG 0/1.

- Mekanisk avtrekk bør etableres på toalettrom.
- Uten dreneringsløsning/lekkasjesikring kan lekkasjer pågå over lang tid uten å bli oppdaget. Dette kan føre til omfattende fuktskader i omkringliggende byggematerialer.

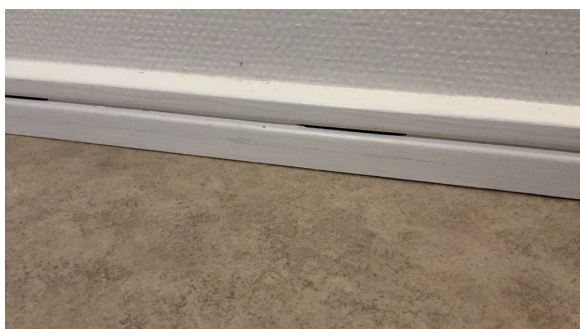
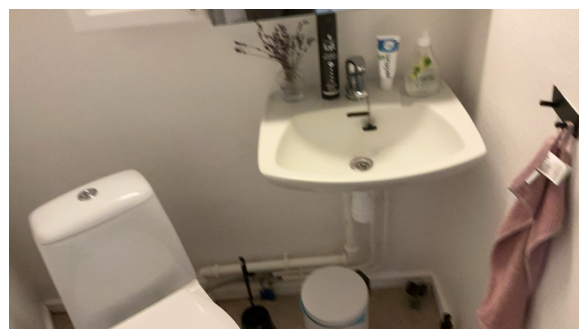
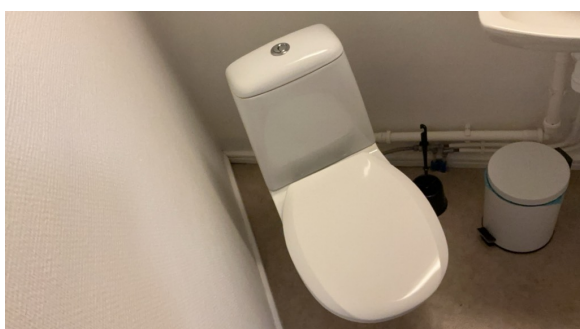
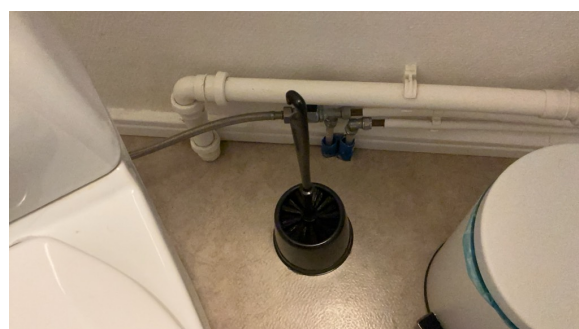
Det er påvist mangelfull/feil utførelse rundt rørgjennomføringer e.l. som gir fare for fukt i konstruksjonen i våtsone.

Konsekvensen er at det kan oppstå fuktskader i konstruksjonen bak overflatematerialet. Vann kan trenge inn gjennom utette rørgjennomføringer og forårsake fuktskader ved fukttilførsel gjennom enten bruksvann eller lekkasjevann.

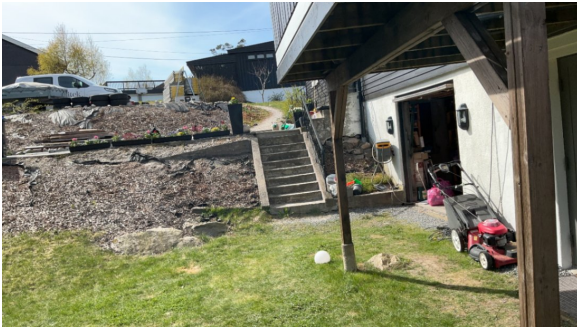
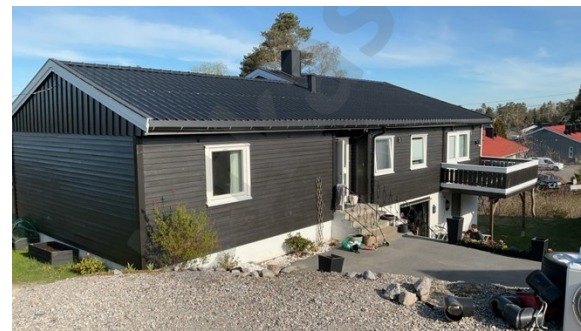
- Det mangler, eller på grunn av alder er det sannsynlig at det mangler, utvendig fuktsikring av grunnmuren ved kjeller/underetasje.
- Mer enn halvparten av forventet levetid på drenering er overskredet.

Det er ikke registrert synlig drenering/fuktsikring på utsiden av grunnmur. Det er påvist saltutslag og fukt i del av krypkjeller som ligger under terrengnivå.

Mangelfull drenering/fuktsikring kan føre til økt fuktbelastning mot grunnmur og krypkjeller. Dette kan over tid gi risiko for fuktskader, saltutslag, råte-/sopp-skader og redusert levetid på konstruksjoner.

Det anbefales nærmere kontroll av drenering og utvendig fuktsikring. Det må påregnes tiltak med etablering/utbedring av drenering og fuktsikring der dette mangler eller ikke fungerer tilfredsstillende.

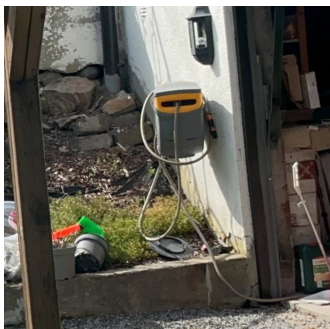
- Grunnmuren har sprekkdannelser.

Det er registrert sprekkdannelser og avflassing i overflatebehandling/puss på grunnmur. Dette tyder på fuktbelastning og/eller frostpåvirkning i murverket.

Sprekker og avflassing kan føre til økt fuktinntrenging i grunnmur og videre nedbrytning av puss/murverk. Dersom forholdet ikke utbedres, kan skadeomfanget utvikle seg over tid.

Sprekker og avflassing i grunnmur

Løse partier bør fjernes og grunnmuren bør utbedres med egnet puss-/reparasjonsmørtel. Årsak til fuktbelastning bør vurderes, herunder kontroll av drenering, fallforhold og fuktsikring mot grunnmur.

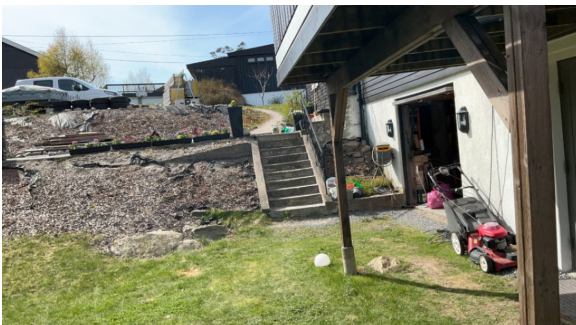
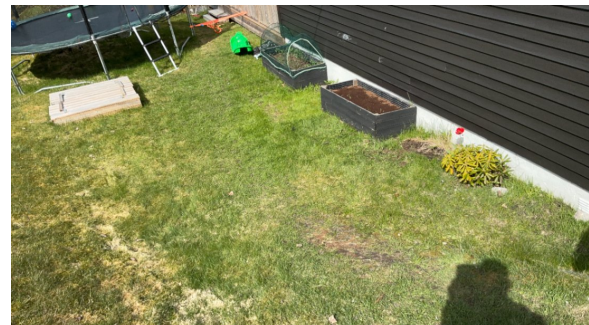
TG3 er satt fordi terrengtet faller inn mot bygningen og gir vesentlig økt fuktbelastning mot grunnmur/krypkjeller. Forholdet vurderes som alvorlig da det er registrert fuktproblematikk i krypkjeller, og manglende terrengfall kan bidra til videre fuktinntrenging og følgeskader. Terrengjustering/drenerende tiltak må påregnes.

Manglende fall fra grunnmuren øker risikoen for fuktinntrenging og belastning på dreneringssystemet, samt risiko for skader på konstruksjonen over tid. Det anbefales å foreta terrengjusteringer slik at det etableres tilfredsstillende fall (1:50) minimum 3 meter ut fra grunnmur i samsvar med SINTEF Byggforsk sine anbefalinger.

**Kostnadsestimat: 100 000 - 200 000**
