# Tilstandsrapport

Boligbygg med flere boenheter

Gullskårveien 20 B, 1664 ROLVSØY

Befaringsdato: 10.11.2025

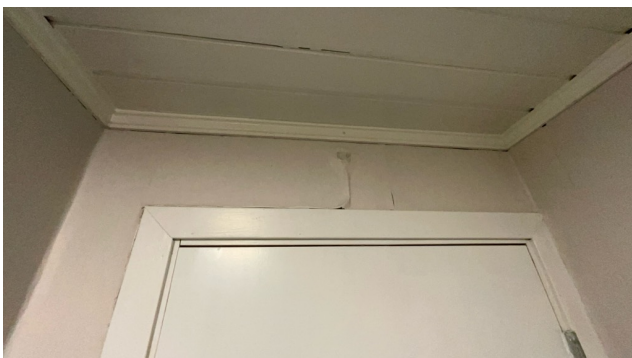
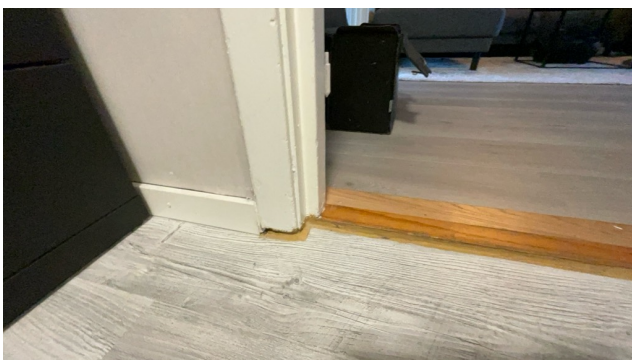
Kun estetisk, men for å lukke avviket må gangen tapetseres og lister fullføres.

- Overflater må utbedres eller skiftes.

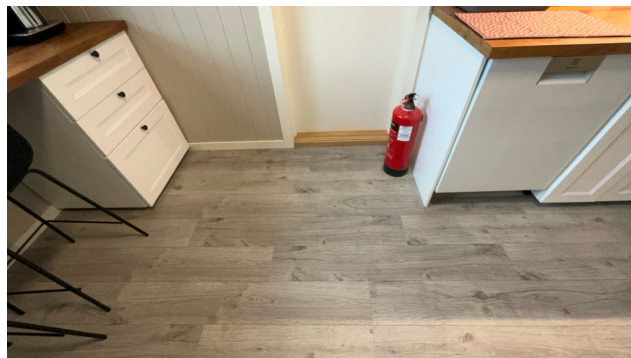
## TG 2 Etasjeskille/gulv mot grunn

- Målt høydeforskjell på mellom 10 - 20 mm innenfor en lengde på 2 meter. Tilstandsgrad 2 gis med bakgrunn i standardens krav til godkjente måleavvik.

10-12 mm retningsavvik på kjøkkengulv. Forholdet antas være bygget slik og uendret siden byggeår.

Ingen konsekvens av forholdet.

- For å få tilstandsgrad 0 eller 1 må høydeforskjeller rettes opp. Det vil imidlertid sjelden være økonomisk rasjonelt som et enkeltstående tiltak i en bolig som dette. Dersom boligen en gang skal renoveres, kan man vurdere slike tiltak.

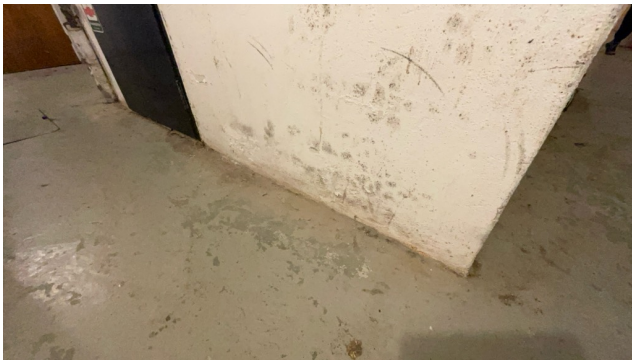
## TG 2 Rom Under Terreng

Kjeller har murgulv og murvegger. Det ses mindre riss og sprekker i murvegger og gulv.

- Det er påvist indikasjoner på noe fuktgjennomtrenging i kjellergulv.
- Det er påvist indikasjoner på noe fuktgjennomtrenging inn i kjellermur.

- Det påviste fuktnivå gir grunn til å overvåke konstruksjonen jevnlig for å se utvikling over tid, og eventuelt foreta tiltak for å unngå fuktskader.

Kjeller bør benyttes slik den gjør i dag. Kle inn vegger og gulv i rom under terreng er ikke anbefalt i slike konstruksjoner.

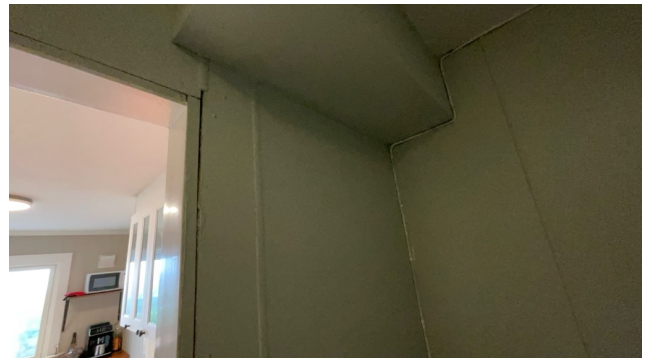
## ! TG 2 Innvendige dører

Malte innerdører  
Slett klimadør mot kaldbod

- Det er påvist avvik som tilsier at det bør foretas tiltak på enkelte dører.

Monter dørlist

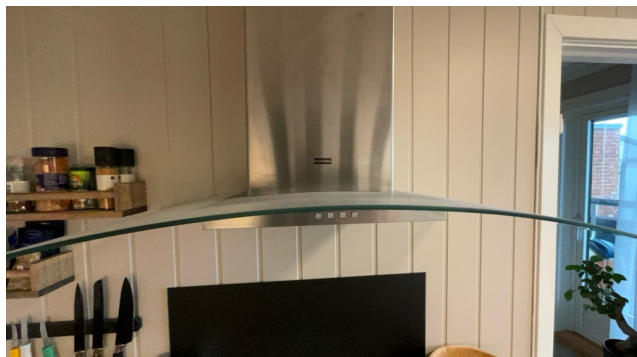
### ! TG 2 Avtrekk

Det er ikke tillatt i borettslaget å koble det inn på ventilasjonssystemer.

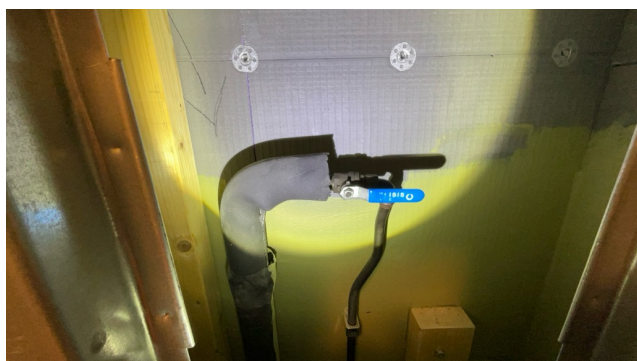
### ! TG 2 Vannledninger

- Det er ikke behov for utbedringstiltak siden anlegget fungerer i dag, men ut ifra alder kan skader plutselig oppstå på eldre anlegg.
