Tilstandsrapport

Enebolig

Gaustadsvingen 8, 1626 MANSTAD

Befaringsdato: 05.05.2026

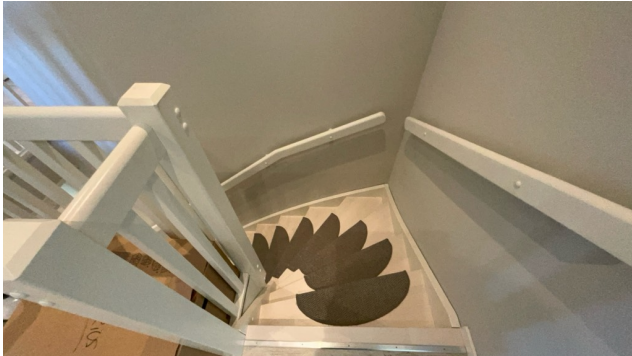
Malt trapp med lakkerte trinn.

Det ses et mindre merke i ett trinn og avslutningstrinnet på toppen har bevegelse.

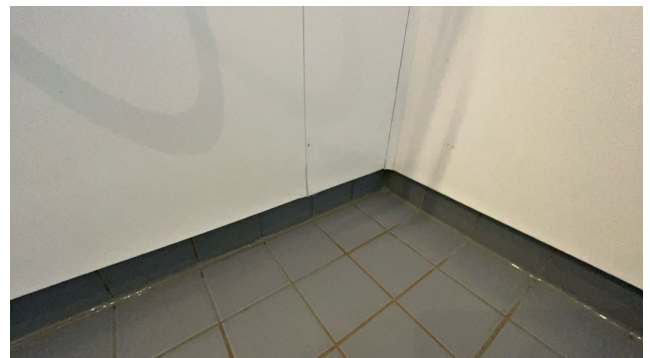
LOFT > BAD

TG 2 Overflater vegger og himling

- Det er tegn på fuktskader nederst på våtromsplater.

• Dersom det ikke gjøres tiltak vil fuktopptaket i platene føre til oppsvelling og utett tettesjikt med fare for videre fuktskade i tilstøtende konstruksjoner.

Det må påregnes å skifte våtromsplater i dusjnissen.

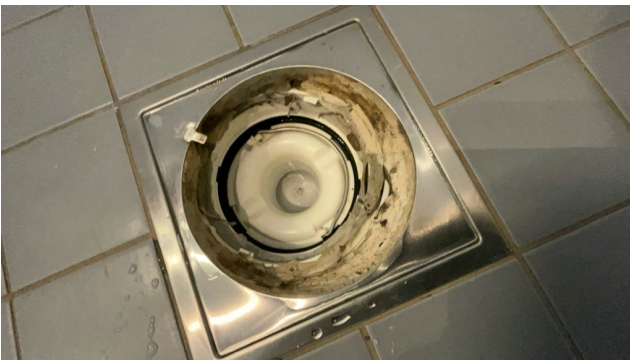
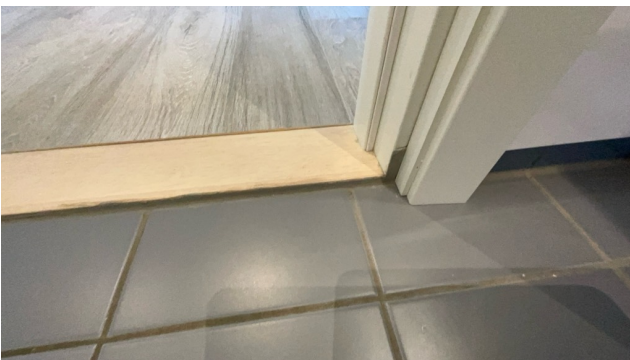
LOFT > BAD

TG 2 Overflater Gulv

• Til tross for avviket i fall/høydeforskjell til sluk, vil gulvet fortsatt kunne lede vann mot sluket, men med redusert effektivitet. Dette kan potensielt øke risikoen for vannansamling i enkelte områder av badet.

20 mm høyde ved terskel.

- Overvåk konstruksjonen jevnlig. For å få tilstandsgrad 0 eller 1 må løsningen utbedres, men tidspunktet for når dette er nødvendig er vanskelig å si noe om.

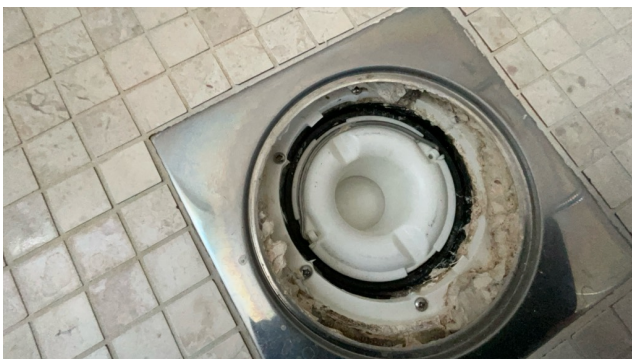
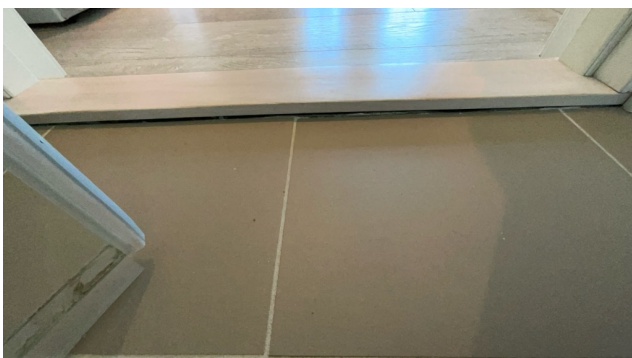
- Det er påvist at høydeforskjell fra topp slukrist til gulv/synlig topp membran ved dørterskel er mindre enn 25 mm.
- Det er påvist at noen fliser har bom (hulrom under).
- Det er påvist avvik i fuger.

- Til tross for avviket i fall/høydeforskjell til sluk, vil gulvet fortsatt kunne lede vann mot sluket, men med redusert effektivitet. Dette kan potensielt øke risikoen for vannansamling i enkelte områder av badet.
- Selv om bom eller hullyd ikke alltid er et umiddelbart problem, bør det overvåkes nøye før eventuell utvikling i sprekker i flisfuger e.l. oppstår. Dette må en foreta tiltak for, for å begrense utviklingen.

- Det er påvist mangelfull/feil utførelse rundt rørgjennomføringer e.l. som gir fare for fukt i konstruksjonen i våtsone.
- Det er påvist tegn på utettheter på våtrommet.

- Det må foretas lokale tiltak for å utbedre utettheter på våtrommet. Ved eventuell lekkasje kan vann komme ut av våtrommet ved døråpning og gjøre skade på nærliggende konstruksjoner. Membranen er synlig under dørterskel og bør skjøtes opp på terskel.

Kostnadsestimat: Under 20 000

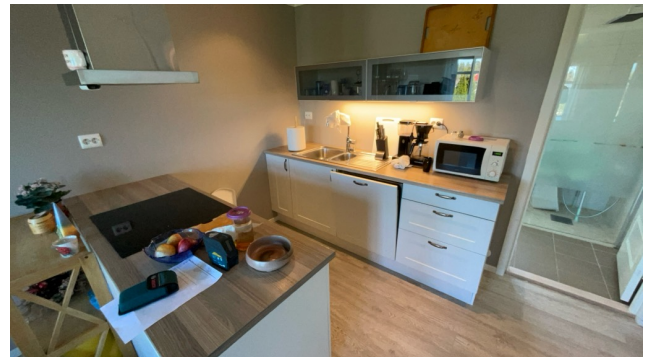
HYBEL > STUE/KJØKKEN

! TG 3 Overflater og innredning

- Det er ikke påvist tegn på at det er montert lekkasjedeteksjon ved oppvaskmaskin/oppvaskkum, dette er et krav på kjøkkenet ut ifra alder.
- Kjøkkeninnredningen er skadet/har betydelig skader.

- Det bør monteres lekkasjedeteksjon ved oppvaskmaskin/oppvaskkum.
- Påviste skader må utbedres.

Feste overskapet.

Kostnadsestimat: Under 20 000

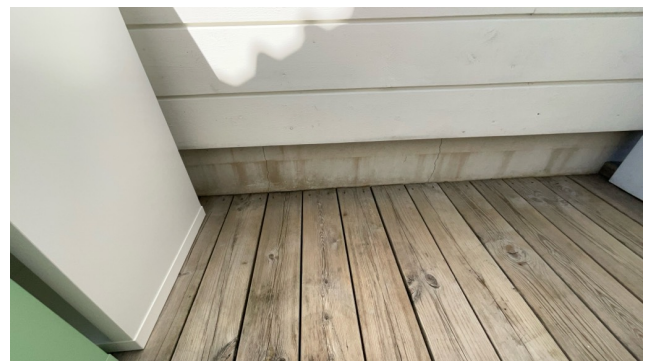
- Grunnmuren har sprekkdannelser.

Noen riss i grunnmurselementene siden byggeår.

Det er ikke behov for tiltak.
