# Tilstandsrapport

Tomannsbolig

Grimsgaards vei 26, 1726 SARPSBORG

# gnr. 1, bnr. 3168

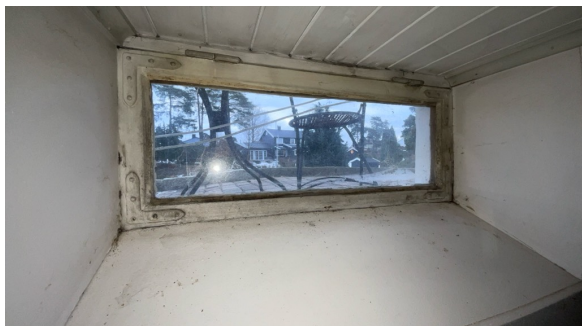
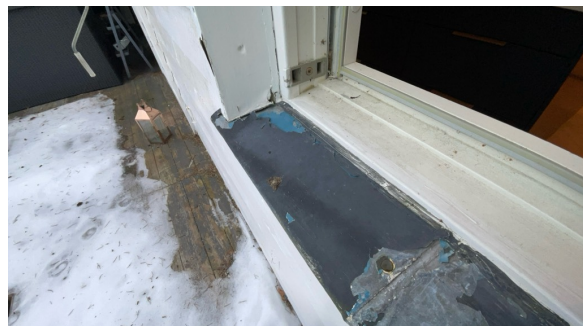
Det observeres mangelfull utførelse av vannbrettbeslag, noe som øker risikoen for fuktinntrengning til innenforliggende konstruksjon.

Feil/mangelfull utførelse av vannbrettbeslag kjøkkenvindu.

Det bør foretas ytterligere undersøkelser for å avdekke om fuktskadet sponplate over døråpning i kjeller skyldes utettheter/fuktinntrengning rundt kjøkkenvinduet, eller om det skyldes vær/temperatur/fuktforhold med påfølgende kondens, da denne platen ikke er fuktbestandig. Ved inngripen i konstruksjonen kan man ikke utelukke å avdekke skjulte svakheter.

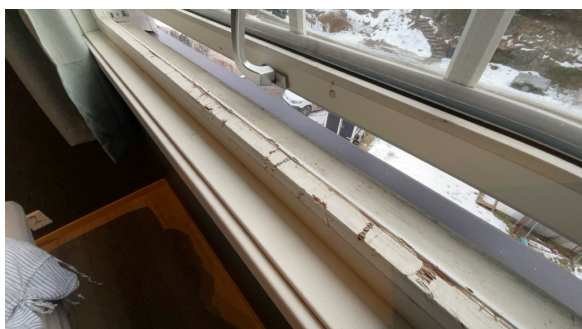
Bruksmerker på vindu i soverom

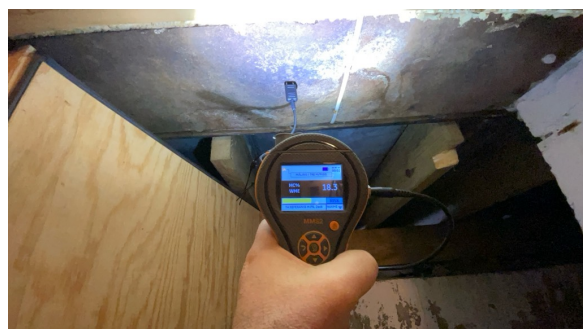
Bilde tatt over døråpning i kjeller under kjøkkenvinduet som viser fuktskader i sponplate, og noe forhøyede fuktverdier.

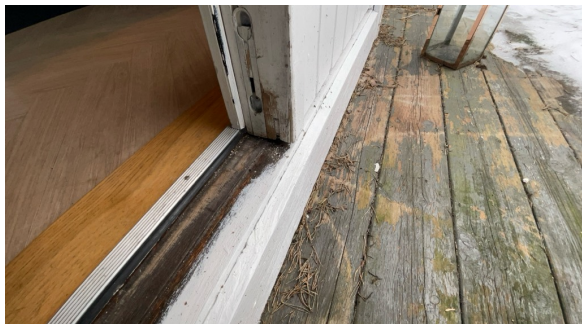
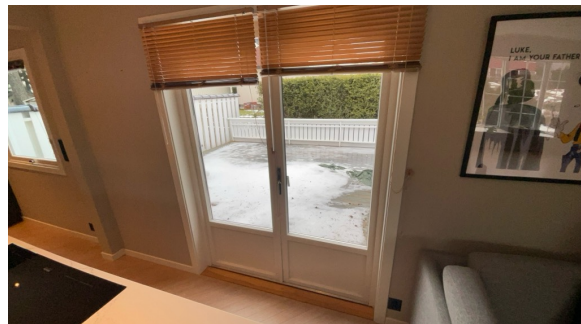
- Det er påvist avvik rundt innsettingsdetaljer.

Manglende terskelbeslag øker risikoen for fuktinntrengning til innenforliggende konstruksjoner. Foreta nærmere undersøkelser og montere terskelbeslag.

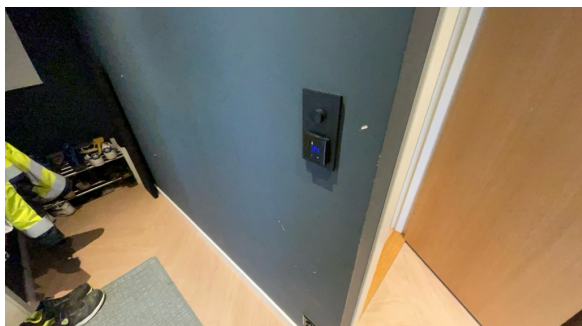
Bruksmerker

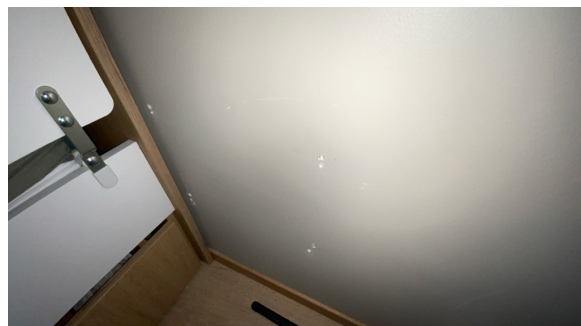
Bruksmerker

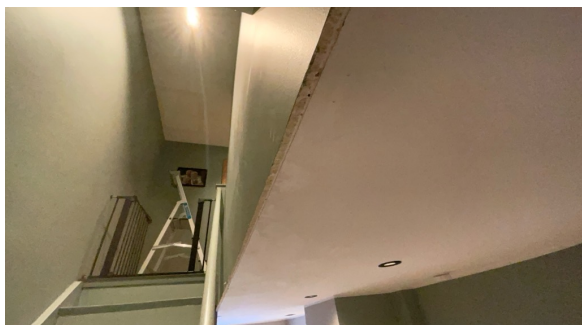
Gjenstående belistningsarbeider rundt trappeåpning.

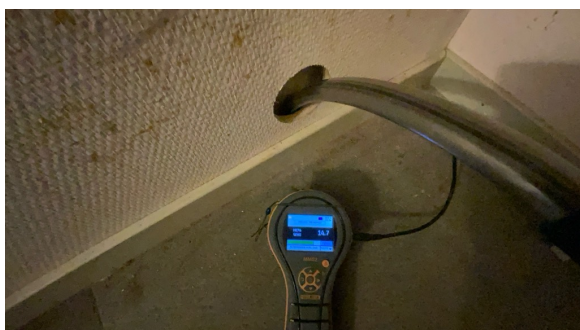
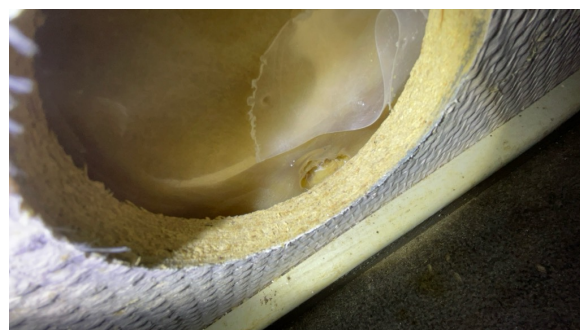
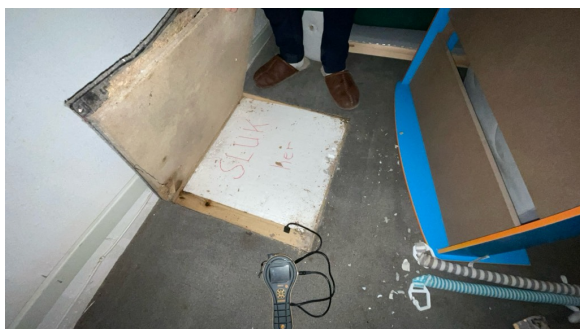
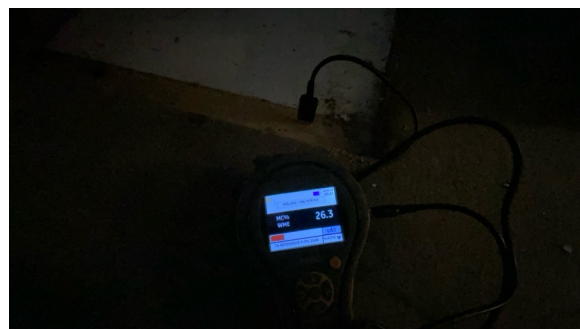
- Det er påvist fuktighet i oppforet tregulv i underetg/kjeller, og det er derfor ikke foretatt hulltaking.
- Det er påvist indikasjoner på noe fuktgjennomtrenging i kjellergulv.
- Det er påvist indikasjoner på noe fuktgjennomtrenging inn i kjellermur.

Det ble målt høye fuktverdier i treverk rundt luken i gulvet.

Det registreres bruk av diffusjon sperre på den varme siden i de utforede veggkonstruksjonene. Sintef Byggforsk anbefaler i dag å ikke benytte diffusjonssperre i utforede veggkonstruksjoner i rom under terreng, da det kan medføre magasinerings av fukt i konstruksjonen.

Høye fuktverdier i tilfarergulvet.

- Ytterligere undersøkelser må foretas for å få kartlagt årsak og omfanget på eventuelle skader.

Det anbefales at alt treverk i kjeller fjernes og at kjelleren har mest mulig åpne murkonstruksjoner med god utlufting.

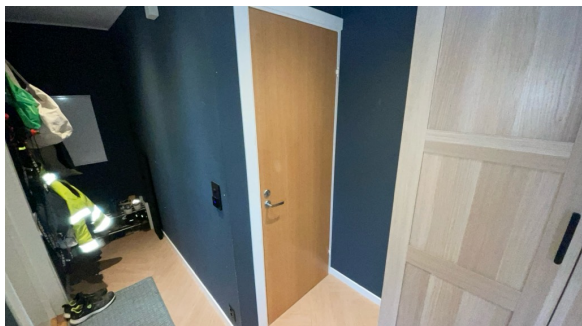
Dørblad mellom entre og trapperom tar imot dørterskel, og bør justeres.

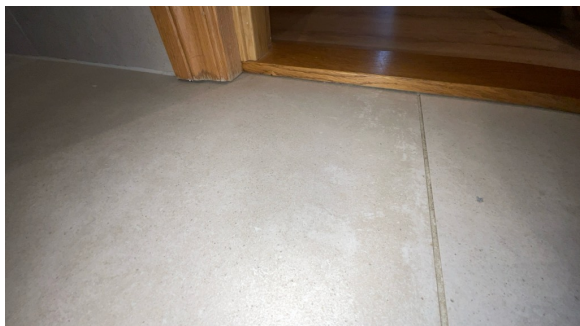
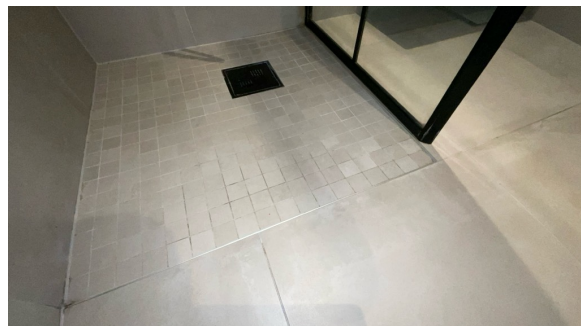
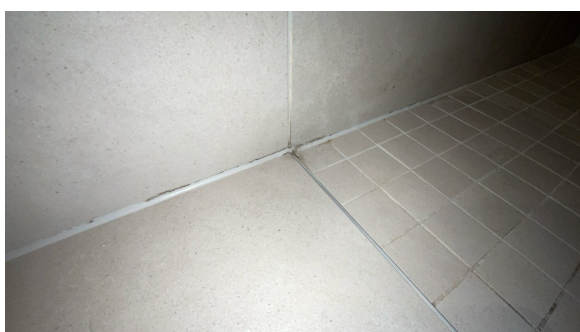
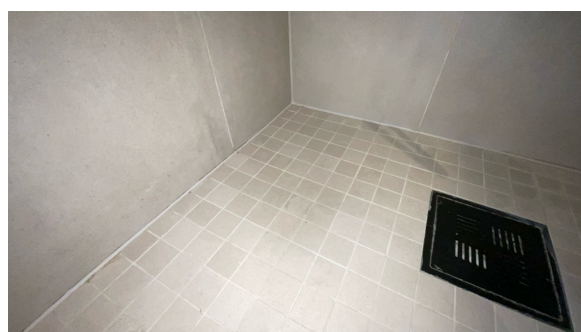
- Det er påvist avvik i krav til høydeforskjell/fall-løsning på våtrommet.
- Svertesopp er registrert

- Overflater må rengjøres.
- Til tross for avviket i fall/høydeforskjell til sluk, vil gulvet fortsatt kunne lede vann mot sluket, men med redusert effektivitet. Dette kan potensielt øke risikoen for vannansamling i enkelte områder av badet.

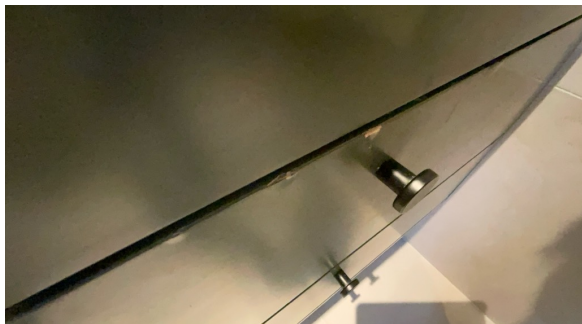
- Det er påvist skader på innredning.

Fukt/svelleskader på innredning

- Dersom avvik ikke utbedres er det fare for videre skadeutvikling.

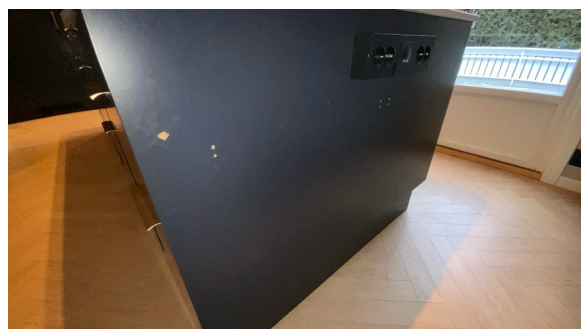
Skruehull i enden av kjøkkenøya

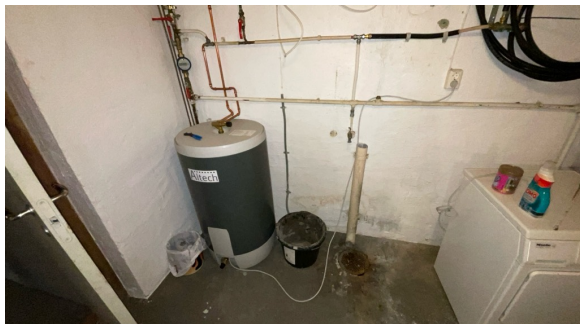
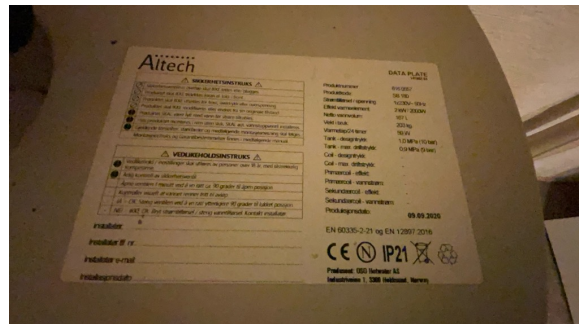
Manglende eller ikke dokumentert forskriftsmessig el-tilkobling av varmtvannstank kan innebære økt risiko for overoppheting og i verste fall brannfare.
