# Tilstandsrapport

levert av Anticimex AS

Brochmanns gate 3  
0470 OSLO  
Gnr./Bnr.: 222/58  
Seksjonsnr. : 15  
Oslo kommune

Befaringsdato: 06.01.2026

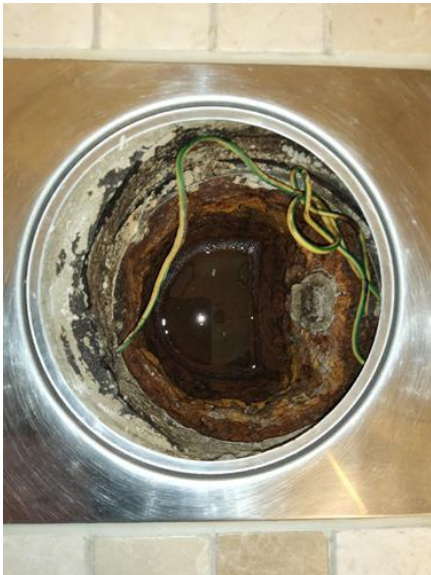
| | Avløpsrør (ink. sluk) | | Selv om det er gjort oppgraderinger på våtrommet, er sluket ikke skiftet. Erfaringsmessig medfører dette økt risiko for lekkasje rundt sluket.<br><br>Avløpsrør er vurdert til å ha en alder som tilsier at anbefalt brukstid er passert. På bakgrunn av alderen er det grunn til å varsle om risiko for skjulte avvik, svekket funksjon, usikker restlevetid eller lignende forhold som utvikles over tid. |

*Kommentar - [Sluk ]*
