# Tilstandsrapport

Enebolig

Gamle Kirkevei 108 C, 1617 FREDRIKSTAD

Befaringsdato: 06.05.2026

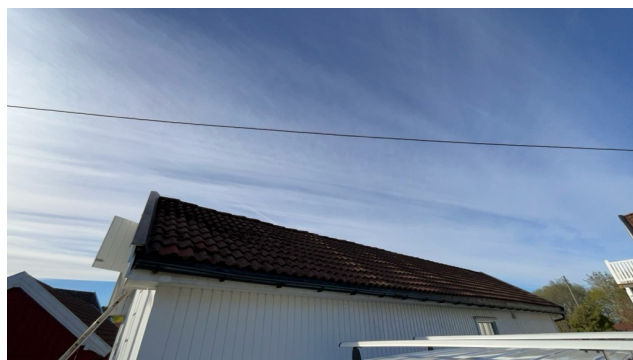
Siden taket (takkonstruksjon, takteking og skorstein) kun er observert fra bakkenivå, er vurderingen begrenset av dette. Det er ikke sikkerhetsmessig forsvarlig å bevege seg ut på taket eller observere fra stige. Selv om det ikke er avdekket skader under befaringen, betyr ikke dette at det ikke foreligger skader som en besiktigelse på taket kan avdekke. Vær oppmerksom på denne risikoen. En undersøkelse av taket kan utføres av en fagperson under tilstrekkelige sikkerhetsforhold.

- Overvåk tilstanden jevnlig. For å få tilstandsgrad 0 eller 1 må tekkingen skiftes ut, men tidspunktet for når dette er nødvendig er vanskelig å si noe om.

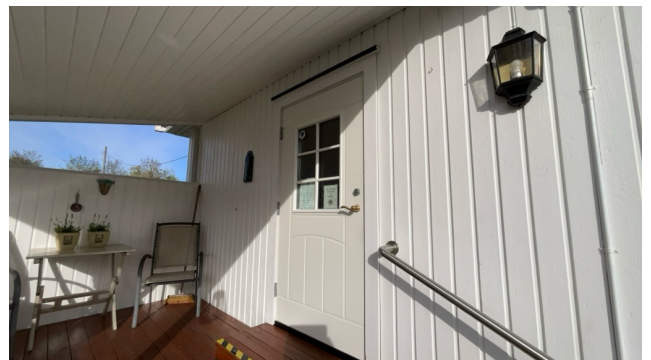
## TG 2 Vinduer

- Det er påvist avvik rundt innsettsdetaljer.

Ved slagregn kan vann trenge inn bak kledningen, Vannet skal normalt tørke ut mellom vindspærre og kledning. Men kan over tid føre til fuktskader på utsatte plasser.

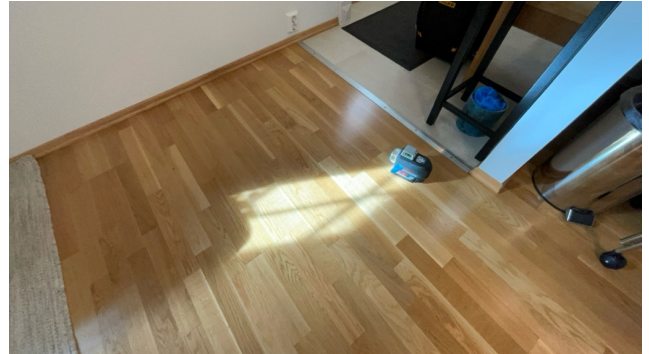
- Det er målt høydeforskjell på mellom 15-30 mm gjennom hele rommet. Tilstandsgrad 2 gis med bakgrunn i standardens krav til godkjente måleavvik.
- Målt høydeforskjell på mellom 10 - 20 mm innenfor en lengde på 2 meter. Tilstandsgrad 2 gis med bakgrunn i standardens krav til godkjente måleavvik.

- For å få tilstandsgrad 0 eller 1 må høydeforskjeller rettes opp. Det vil imidlertid sjelden være økonomisk rasjonelt som et enkeltstående tiltak i en bolig som dette. Dersom boligen en gang skal renoveres, kan man vurdere slike tiltak.

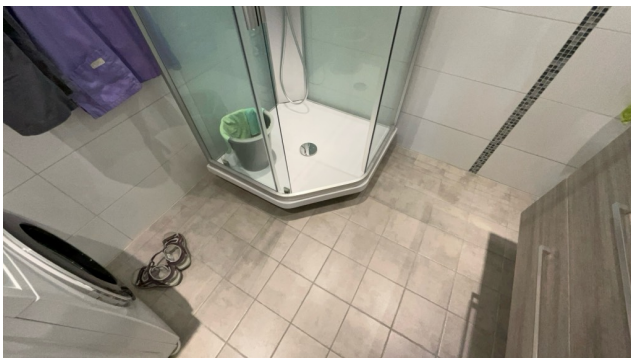
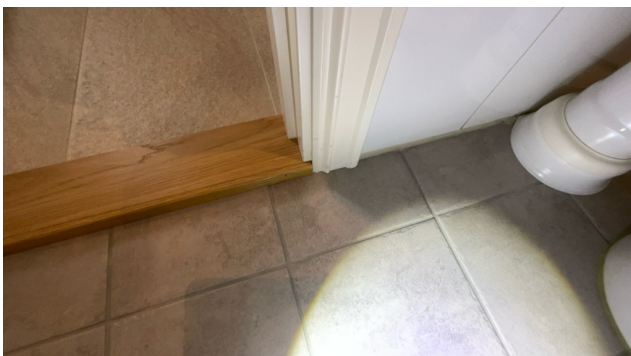
### ! TG 1 Overflater vegger og himling

- Det er mulighet for at det kan forekomme vannlekkasje på våtrommet hvor vann ikke vil gå til sluk.
- Det er påvist at høydeforskjell fra topp slukrist til gulv/synlig topp membran ved dørterskel er mindre enn 25 mm.
- Det er påvist at noen fliser har bom (hulrom under).
- Det er påvist avvik i fallforhold til sluk i forhold til krav i forskrift på byggetidspunktet.
- Det er påvist sprekker i fliser.

- Et bad med manglende/redusert fall til sluk blir mindre funksjonelt og sikkert for brukeren. Dette kan medføre stående vann på gulvet, vann som ikke ledes effektivt til sluket, økt risiko for at vann renner ut av rommet og redusert sklisikkerhet på gulvet.
- Eventuelt lekkasjevann fra utstyr utenfor dusjsone vil ikke ha en naturlig vei til sluket. Dette kan føre til at vann samler seg på gulvet og potensielt renner ut av rommet eller trenger inn i konstruksjonen.
- Skadet flis er i et område hvor den kun utgjør et estetisk avvik.

Badet vil ikke fungere ved dusjing på flisgulv.

Badet fungerer i bruk. Men ved en eventuelle lekkasje utenfor dusjen hvor vann flommer mot terskel kan vann komme ut av våtrommet og gjøre skade på nærliggende konstruksjoner.

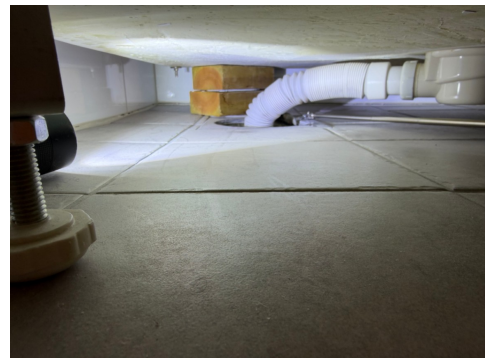
### ! TG 3 Sluk, membran og tettesjikt

- Det er påvist mangelfull/feil utførelse rundt rørgjennomføringer e.l. som gir fare for fukt i konstruksjonen i våtsone.
- Det er påvist tegn på utettheter på våtrommet.
- Sluk har begrenset mulighet for inspeksjon og rengjøring.

Ved utflooming av vann på gulv vil vann kunne komme ut av våtrommet og gjøre skade på nærliggende konstruksjoner. I noen tilfeller lar det seg gjøre å skjøte på membranen ved dørterskel. Hvis ikke er det omfattende kostnader å etablere forskriftsmessig tettesjikt.

**Kostnadsestimat: 100 000 - 200 000**

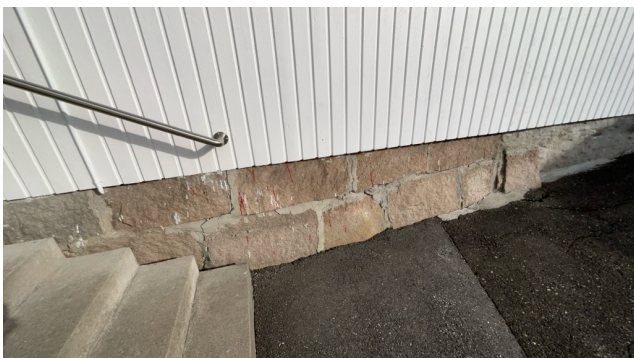
## ! TG IU Fuktsikring og drenering

Ingen drenering/fuktsikring som følge av byggemetode med mur og støpt gulv.

- Grunnmuren har sprekkdannelser.

Normalt med bevegelse i stablet granittmur. Fuger må tidvis spekkes (vedlikeholdes)

- Lokal utbedring må utføres.
