Tilstandsrapport

Enebolig

Gamle Kirkevei 108 B, 1617 FREDRIKSTAD

Rapportdato: 19.05.2026

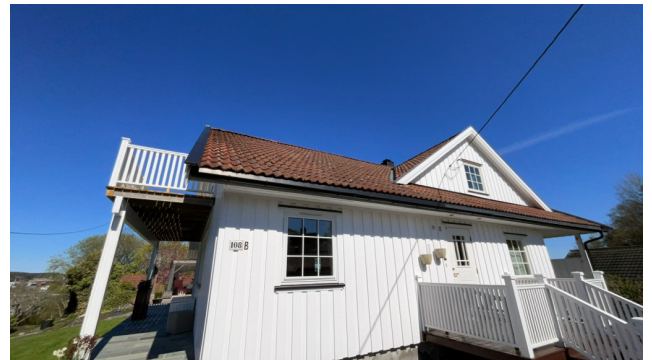
TG 2 Nedløp og beslag

Vurdering av avvik:

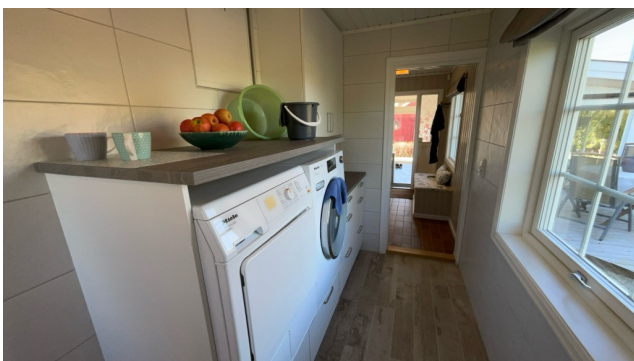
TG 1 Overflater vegger og himling

- Det er mulighet for at det kan forekomme vannlekkasje på våtrommet hvor vann ikke vil gå til sluk.
- Det er påvist at høydeforskjell fra topp slukrist til gulv/synlig topp membran ved dørterskel er mindre enn 25 mm.
- Det er påvist avvik i fallforhold til sluk i forhold til krav i forskrift på byggetidspunktet.

- Eventuelt lekkasjevann fra utstyr utenfor dusjsone vil ikke ha en naturlig vei til sluket. Dette kan føre til at vann samler seg på gulvet og potensielt renner ut av rommet eller trenger inn i konstruksjonen.

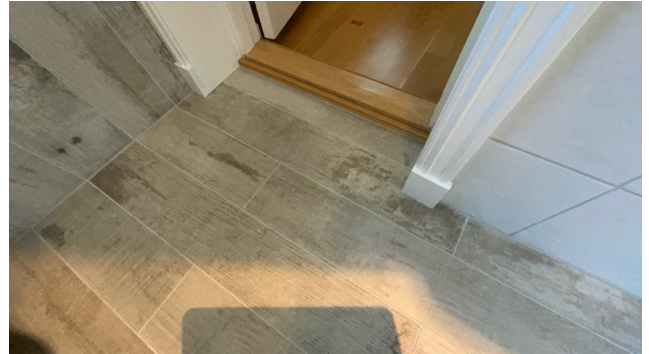
TG 2 Sluk, membran og tettesjikt

- Det er påvist mangelfull/feil utførelse rundt rørgjennomføringer e.l. som gir fare for fukt i konstruksjonen i våtsone.
- Mer enn halvparten av forventet brukstid er passert på slukløsningen.

Mangelfull oppbrett av membran ved terskel.
Våtrommet benyttes som vaskerom.

- Eldre sluk av plast er ofte utsatt for lekkasjer og særlig i overganger. Eventuelle lekkasjer kan medføre fuktskader på tilliggende konstruksjoner.

Ved eventuell lekkasje kan vann komme ut av våtrommet ved døråpning og gjøre skade på nærliggende konstruksjoner.

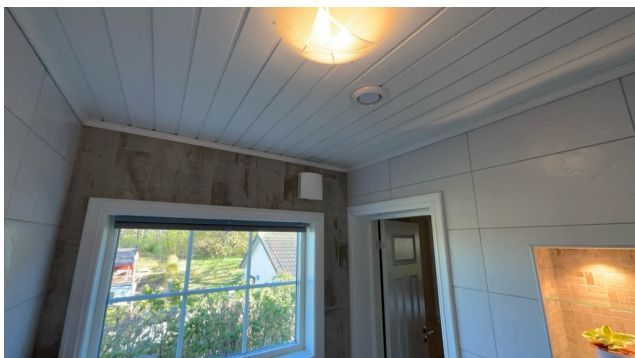
TG IU Tilliggende konstruksjoner våtrom

Riss i fliser i kasse oppe langs taket.

Dette er utenfor våt sone og kun estetisk karakter.

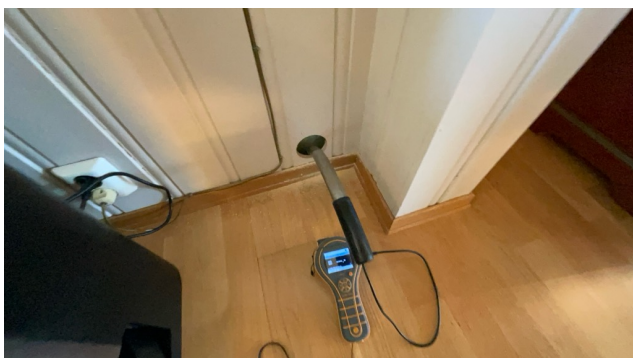
TG 3 Generell

Vurdering av avvik:

- Våtrommet har behov for omfattende oppgraderinger. For å sikre en løsning som oppfyller gjeldende krav, bør tettesjikt, sluk og røropplegg oppgraderes og dokumenteres.

Kostnadsestimat: 200 000 - 500 000
