EKERDALEN 9B

Ekerdalen 9B

Tilstandsrapport

Befaringsdato: 31.03.2026

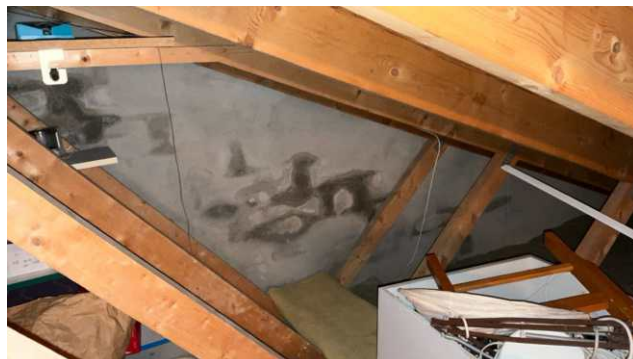
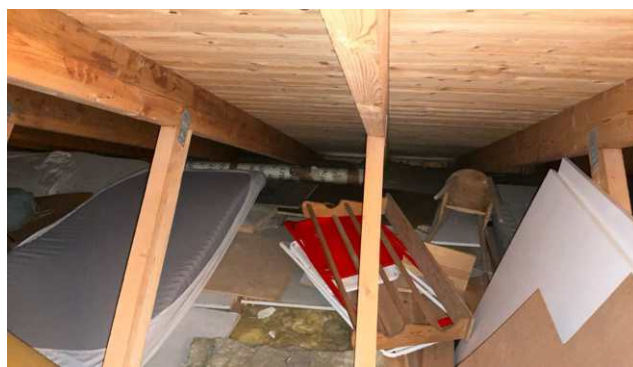
TG 2 Takkonstruksjon/Loft

Det er fuktmerker i mur på endeveggene på loftet.

Fuktmerker i mur på endeveggene bør undersøkes nærmere for å avdekke årsak og omfang.

Tiltak for utbedring må iverksettes for å hindre videre fuktskader og forringelse av konstruksjonen.

Ved manglende utbedring kan det oppstå økt risiko for mugg, råte og redusert levetid på bygningsdelen.

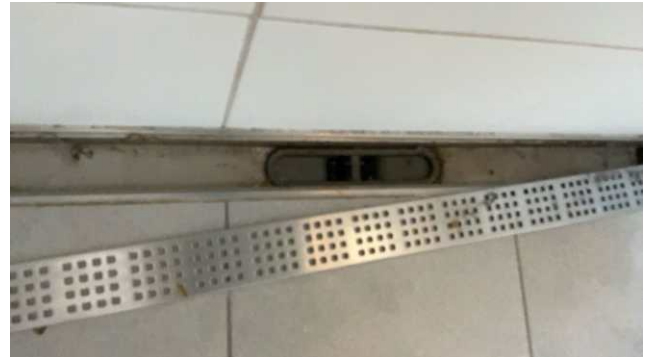
- Mer enn halvparten av forventet brukstid er passert på membranløsningen.
