# Tilstandsrapport

Rekkehus

Terneveien 4A, 1711 SARPSBORG

Rapportdato: 27.03.2025

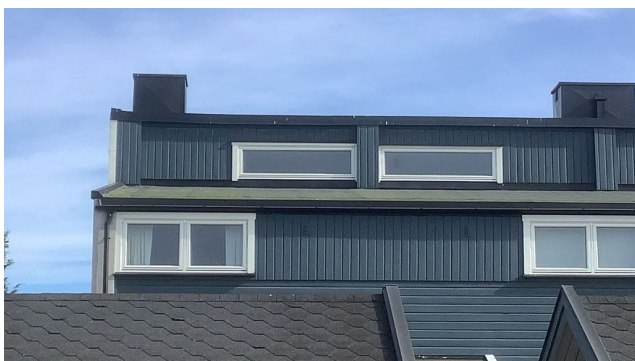
Slitte overflater kan føre til at taksteinen trekker mer vann.

Mose på taksteinen bør fjernes slik at den ikke kan gro ned i takstein og papp. Materialet slites og eldes mye fortere.

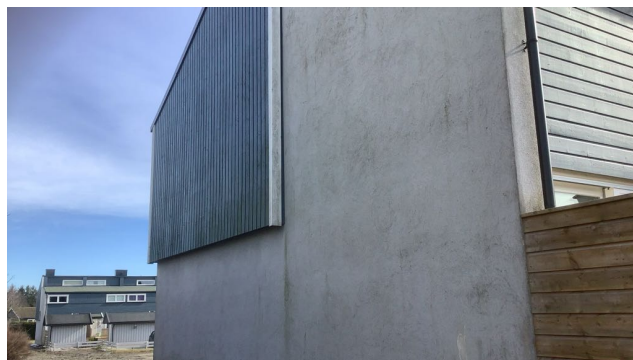
Det er lettere for at det kan komme fukt inn i kledningen, og dette kan gi større fare for fuktskader.

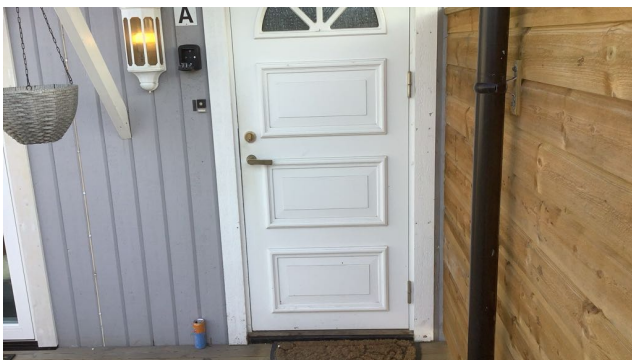
Slitte overflater kan føre til oppsug av vann, og råteskader.

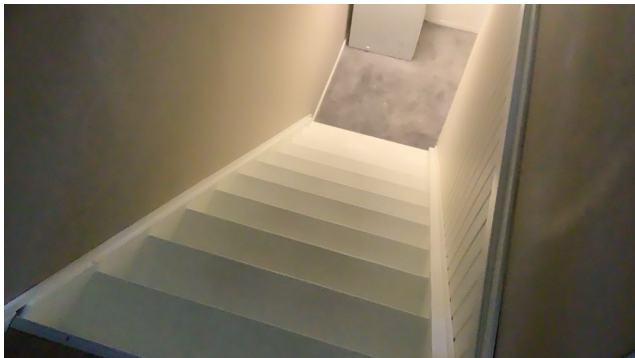
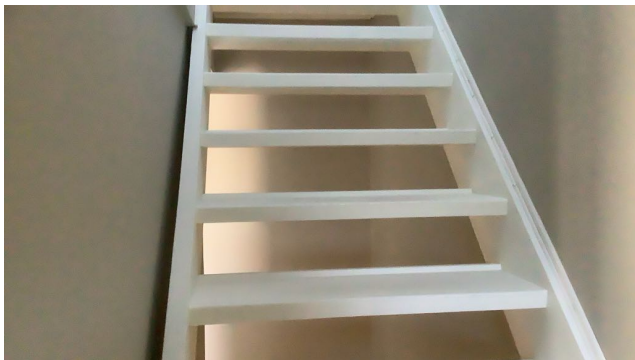
Trapp til andreetasje med for store åpninger i trinn.

- Håndløper bør monteres, men det var ikke krav på byggetidspunktet. Det anbefales å montere håndløper på vegg og forminske åpningene i trinn.

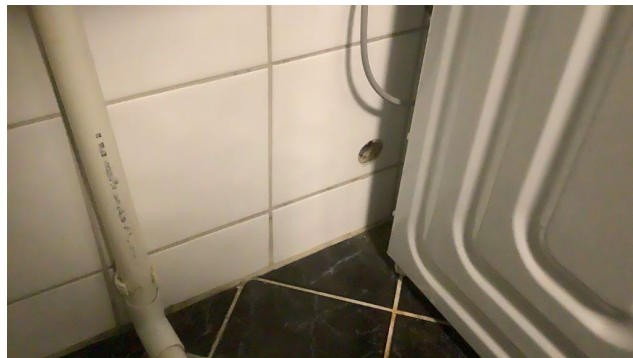
Det er et hull i vegg ved utslagsvasken. Antatt etter tidligere rør. Eier opplyser at det har vært en vannlekkasje i vegg.

Rørgjennomføringer er ikke tilfredsstillende utført, og kan føre til fuktskader i vegg.

Hullet bør tettes, og det anbefales å åpne vegg på motsatt side for å sjekke eventuelle skader etter vannlekkasjen.

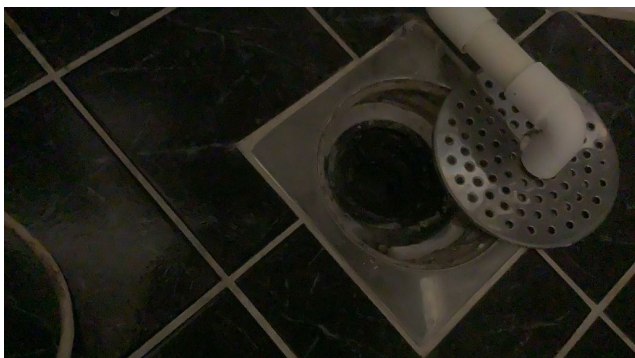
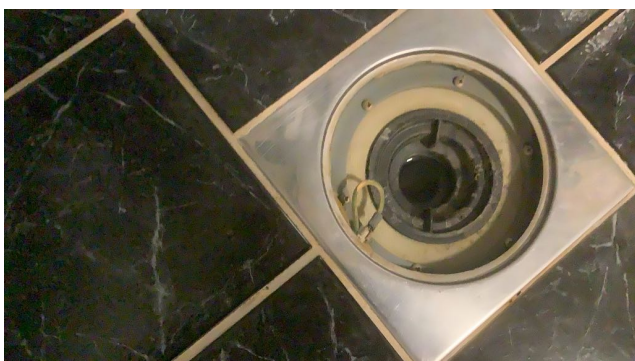
- Det er påvist at flisfuger har riss/sprekker.
- Det er påvist at noen fliser har bom (hulrom under).
- Det er avvik:

Riss for sprekker i fuger kan føre til at fukt trenger letter inn, og gir større påkjenning på membran.

- Overvåk tilstanden jevnlig. For å få tilstandsgrad 0 eller 1 må tettesjiktet skiftes ut, men tidspunktet for når dette er nødvendig er vanskelig å si noe om.

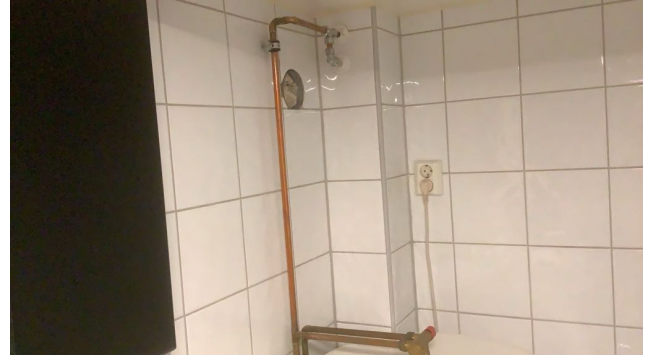
Det ble registrert irr på kobberrør på vaskerommet. Irr er den basiske blandingen av kobberforbindelser som oppstår når kobber korroderer. Når kobber irrer oppstår det et grønt belegg.  
Tilstandsgrad 2 settes med hensyn til eldre anlegg uten symptomer på lekkasjer som må påregnes utbedret i henhold til NS 3600.

Kobberrør.

Ut ifra alder kan skader plutselig oppstå på eldre anlegg.  
Det bør derfor tas jevnlig sjekk av rørene.

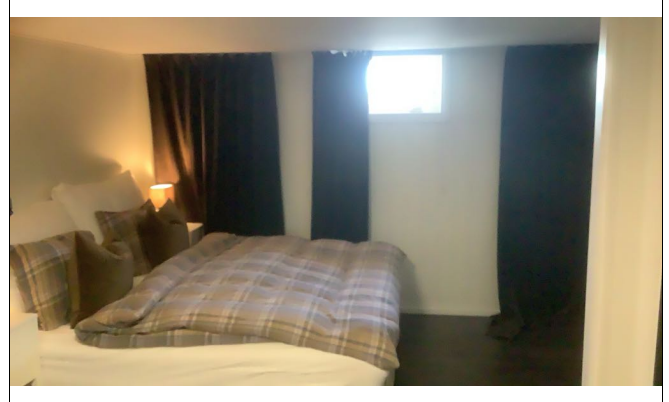
I kjelleren er det kun Overlysvindu. Det er ikke godkjent rømningsvei og lysforhold.
