Tilstandsrapport

Enebolig

Løvli terrasse 42, 1639 GAMLE
FREDRIKSTAD

Befaringsdato: 27.02.2026

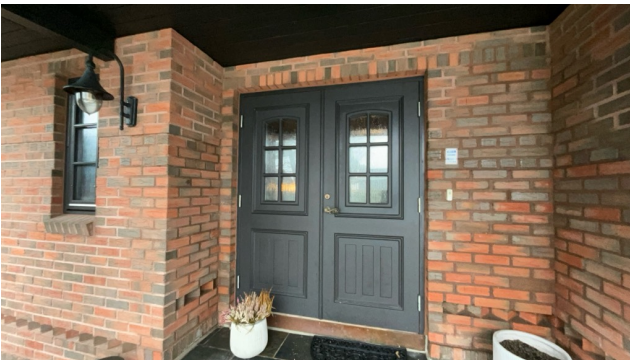
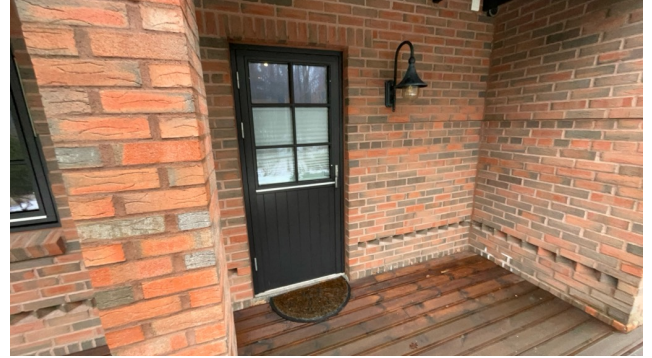
TC 2 Balkonger, terrasser og rom under balkonger

- Det er påvist andre avvik:
No skiferheller har sprekker.

- Andre tiltak:
Lokale reparasjon er anbefalt.

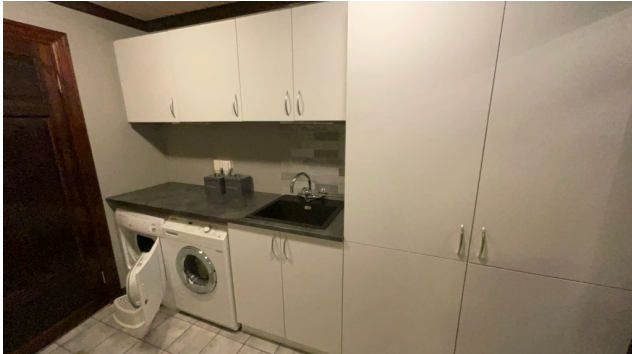
TG 1 Overflater vegger og himling

- Til tross for avviket i fall/høydeforskjell til sluk, vil gulvet fortsatt kunne lede vann mot sluket, men med redusert effektivitet. Dette kan potensielt øke risikoen for vannansamling i enkelte områder av badet.

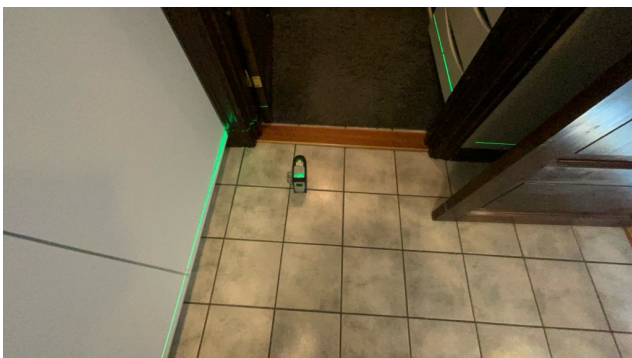
TG 3 Sluk, membran og tettesjikt

- Uten membran/tettesjikt er det høy risiko for at vann trenger gjennom konstruksjonene og kan medføre fuktskader. Vaskerommet fungerer i bruk hvor vann ledes rett i avløp.

Det er ved eventuell lekkasje at dette kan få konsekvens dersom vann renner under terskel og ut i nærliggende konstruksjoner.

- Det må gjøres nærmere undersøkelser. Manglende membran/tettesjikt medfører risiko for lekkasjer og fukt i konstruksjonen.

Kostnadsestimat: 20 000 - 100 000

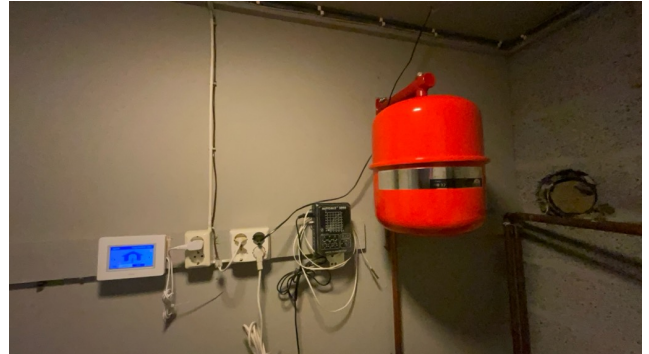
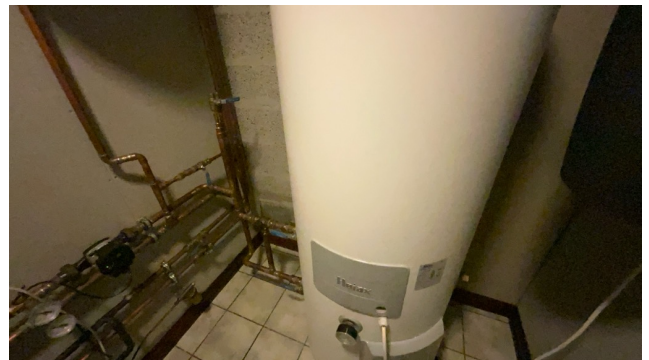
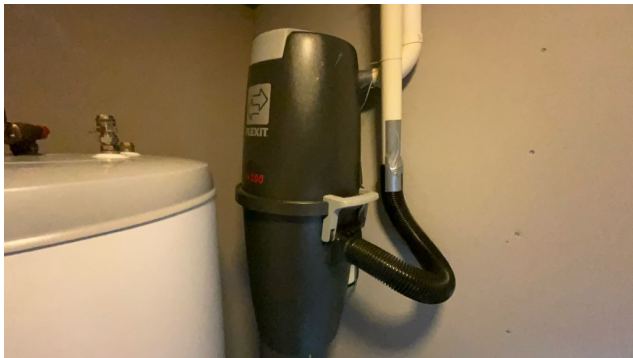
📌 TG 2 Vannbåren varme

- Det er ikke behov for utbedringstiltak siden anlegget fungerer i dag, men ut ifra alder kan skader plutselig oppstå på eldre anlegg.

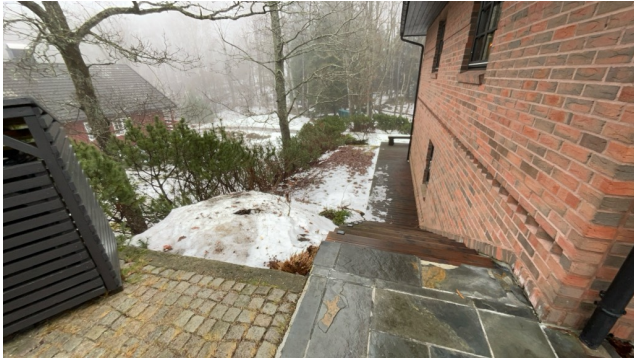
! TG 2 Utvendige vann- og avløpsledninger

- Det er ikke behov for utbedringstiltak siden anlegget fungerer i dag, men ut ifra alder kan skader plutselig oppstå på eldre anlegg.
