Tilstandsrapport

Boligbygg med flere boenheter

Ordfører Karlsens vei 11 B, 1715 YVEN

Befaringsdato: 17.07.2025

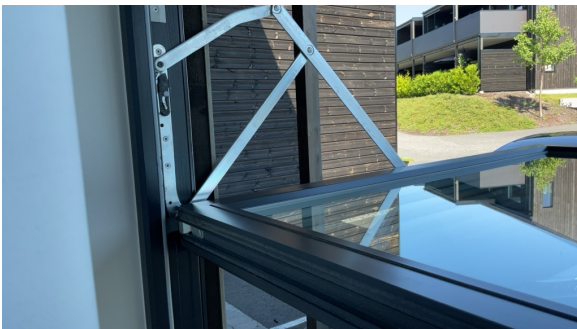
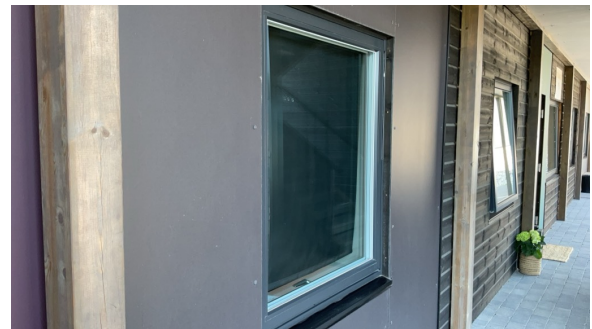
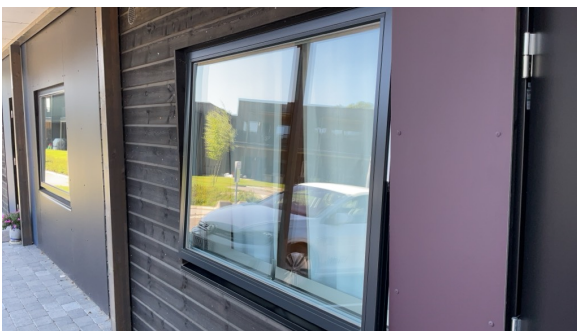
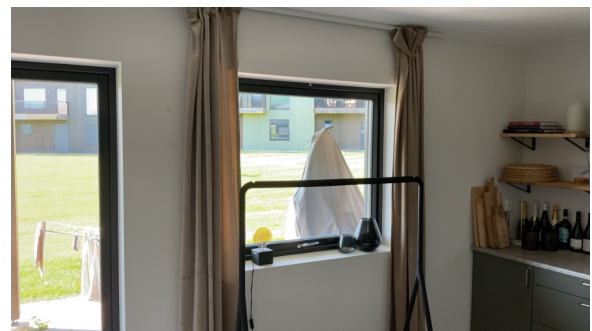
TG 1 Vinduer

Bygningen har malte trevinduer med 3-lags glass med aluminiumskledning.

Takstingeniør oppdaget ingen punkterte glass, men dette kan ikke garanteres da det i enkelte tilfeller kan være vanskelig å oppdage pga. lysforhold/temperatur.

De tilfeldige valgte vinduer som ble funksjonstestet fungerte tilfredsstillende.

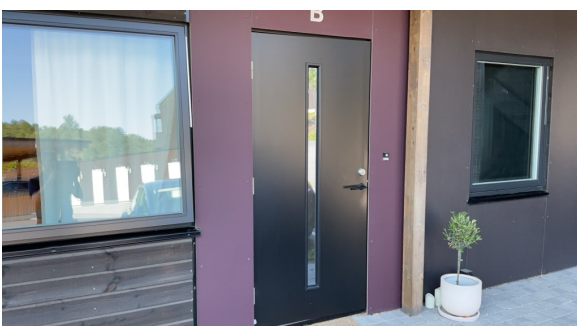
TG 1 Dører

Bygningen har malt hovedytterdør.

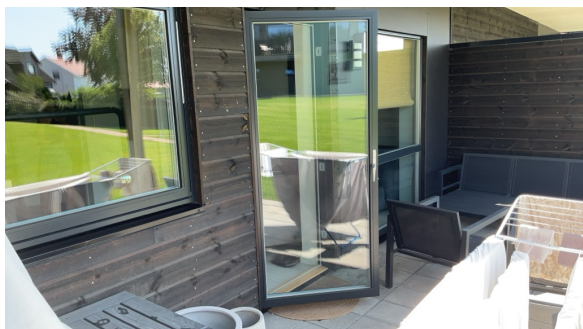
TG 1 Balkongdører

Bygningen har malt balkongdør i tre med 3-lags glass og aluminiumskledning.

Takstingeniør oppdaget ingen punkterte glass, men dette kan ikke garanteres da det i enkelte tilfeller kan være vanskelig å oppdage pga. lysforhold/temperatur.

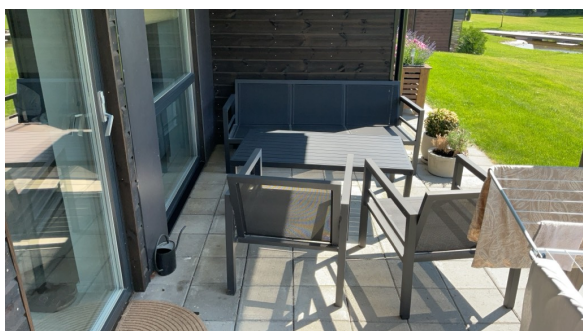
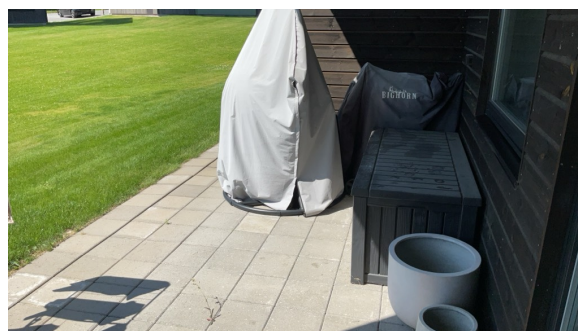
TG 1 Balkonger, terrasser og rom under balkonger

Platting med betongheller. Det er direkte utgang fra stue/kjøkken. Deler av platting er overbygd.

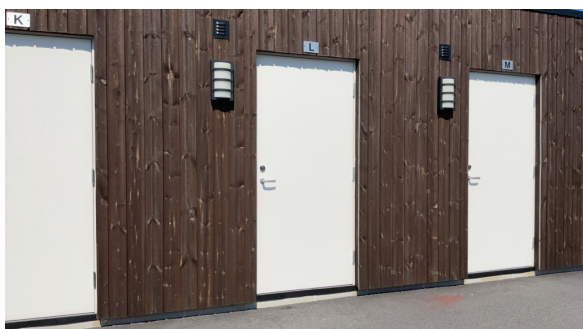
Utvendig bod

Det er en utvendig bod på ca 5 kvm, tilhørende leiligheten,

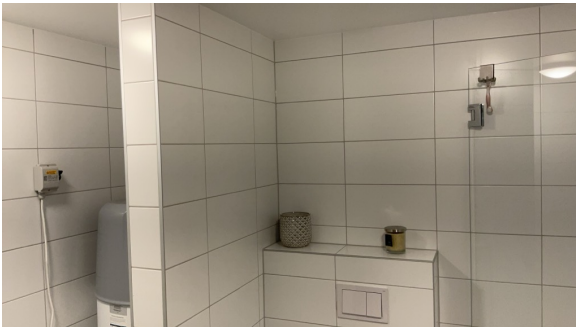
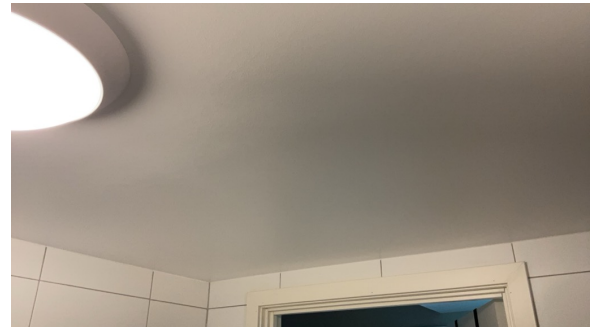
TG 1 Overflater vegger og himling

Veggene har fliser.
Taket er malt.

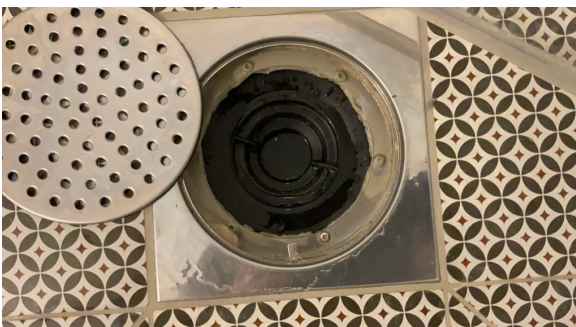
TG 2 Overflater Gulv

- Det er påvist avvik i fallforhold til sluk i forhold til krav i forskrift på byggetidspunktet.

- Til tross for avviket i fall/høydeforskjell til sluk, vil gulvet fortsatt kunne lede vann mot sluket, men med redusert effektivitet. Dette kan potensielt øke risikoen for vannansamling i enkelte områder av badet.

Det er plastsluk og smøremembran med ukjent utførelse.

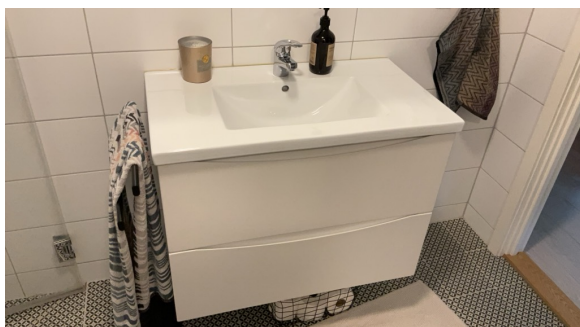
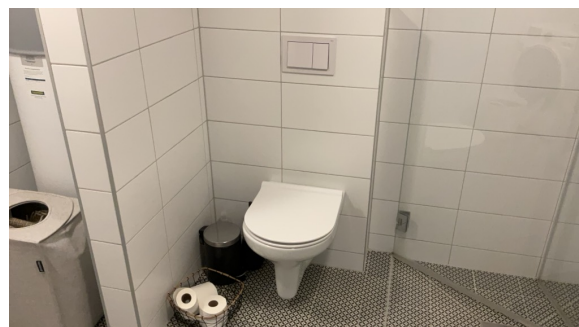
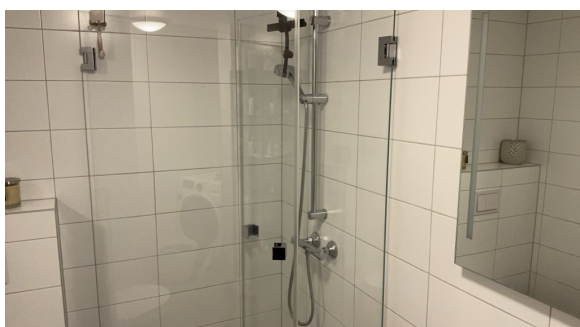
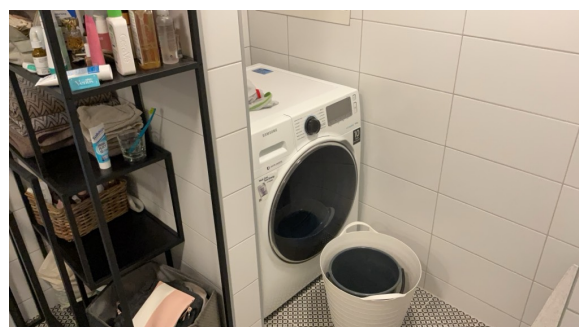
TG 1 Sanitærutstyr og innredning

Rommet har innredning med nedfelt servant, veggmontert toalett, dusjvegger/hjørne og opplegg for vaskemaskin.

Vegghengtoalett har ingen synlig lekkasje sikring, men toalettet som er montert er med "Sealingbag".

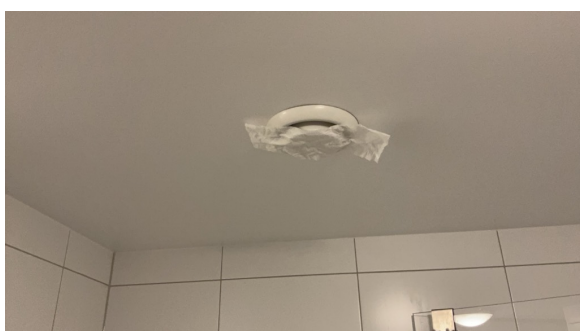
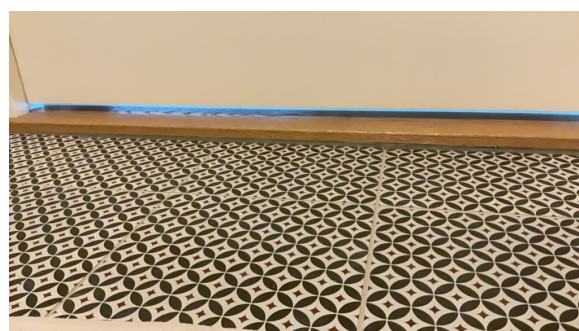
TG 1 Ventilasjon

Det er balansert ventilasjon.
