VETHEVEIEN 1

# Tilstandsrapport

# gnr. 736, bnr. 13

Befaringsdato: 12.09.2025

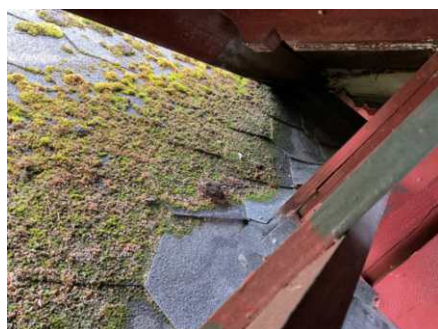
- Tidspunkt for utskiftning av taktekking nærmer seg.
- Tidspunkt for utskiftning av undertak nærmer seg.
- Når taktekking og undertak begynner å bli gamle, øker risikoen for lekkasjer, noe som kan føre til omfattende og kostbare reparasjoner av underliggende konstruksjoner dersom en ikke foretar tiltak på konstruksjonene før dette oppstår.
- Lokal utbedring må utføres.

- Mosevekst på taket kan holde på fuktighet og øke risikoen for nedbrytning av taktekkingen. For å redusere fuktbelastningen bør mosen fjernes, og et forebyggende middel kan vurderes. Uten tiltak kan fuktighet påvirke tekkingen og forkorte levetiden.

- Videre bruk forutsetter jevnlig visuell kontroll for å oppdage eventuelle endringer. Det må påregnes at behov for utbedring eller utskifting kan oppstå på noe sikt, men tidspunkt for dette er usikkert så lenge tekkingen fungerer som forutsatt. Manglende oppfølging kan øke risikoen for skader i underliggende konstruksjon.

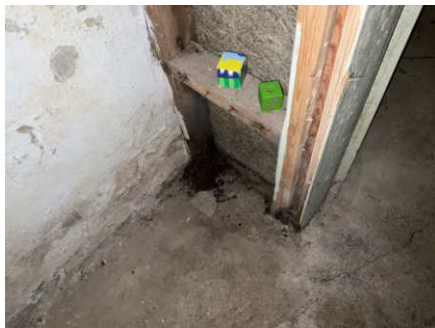
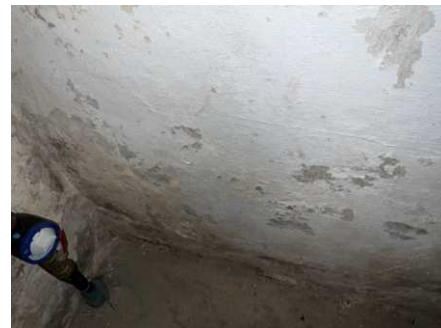
## TG 1U Kryp Kjeller

Bygningen har krypkjeller under trebjelkelag og stubbegulv.

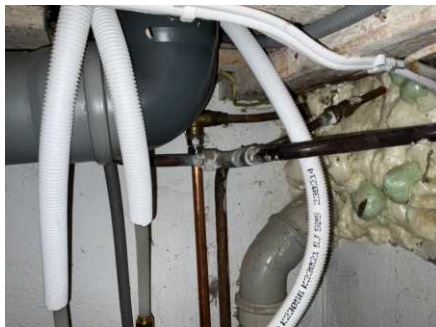
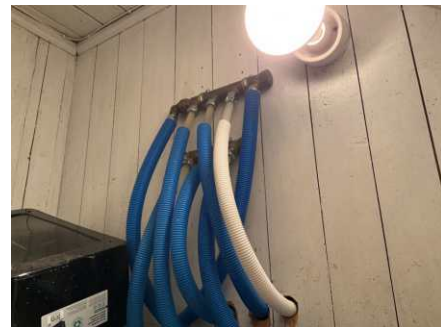
## TG 2 Avløpsrør

Det er avløpsrør av plast og støpejern.

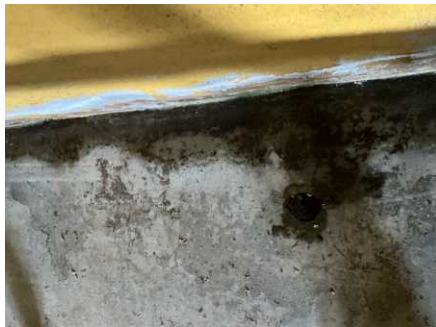
## TG 2 Grunnmur og fundamenter

Bygningen har grunnmur i murstein, betongstein og lettklinkerblokker.

- Andre tiltak:
- Sprekkene bør overvåkes regelmessig for å unngå forverring. Tetting kan bli aktuelt for å hindre vanninntrengning og frostskafer.
