Tilstandsrapport

Tomannsbolig

Kjærlighetsstien 34, 1781 HALDEN

Befaringsdato: 29.05.2024

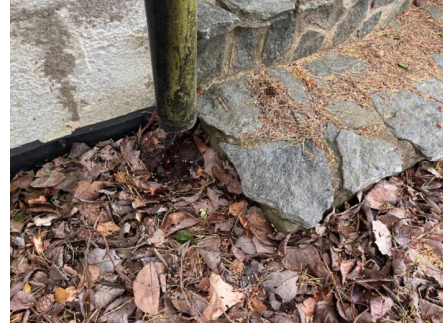
Renner må rengjøres

Nedløp er ikke tilkoblet rør i grunn eller utkast.

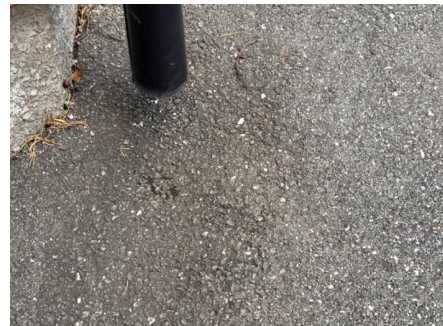
Nedløp er ikke tilkoblet rør i grunn eller utkast.

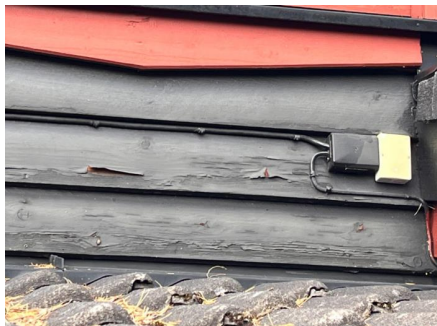
Det er enkelte klednings bord med råteskader.

Råteskader

Kledning med råteskader må byttes for å lukke avviket.

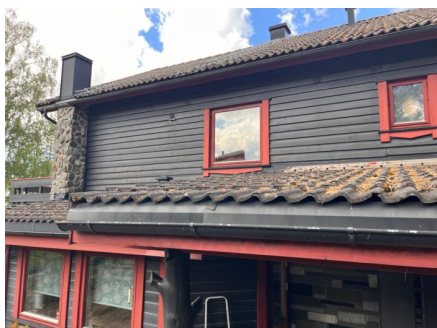
Behov for overflatebehandling

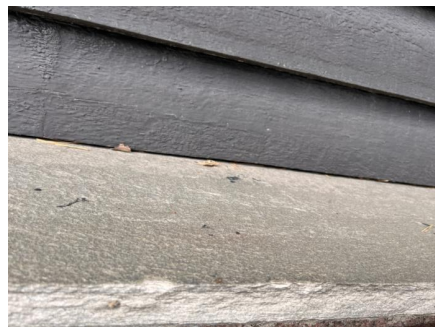
Det er kort avstand fra underkant av bordkledning til underliggende konstruksjoner og lite lufting i nedkant på vegg på sørøst side av boligen, dette medfører økt risiko for råteskader og økt behov for vedlikehold. Det mangler musesperre på tilbygget med jacuzzi.

Det mangler musesperre

Bordkledningen er montert uten avstand til underliggende konstruksjon.

Anbefaler å etablere lufting og større avstand fra underkant av bordkledningen og det må monteres musesperre for å lukke avviket.

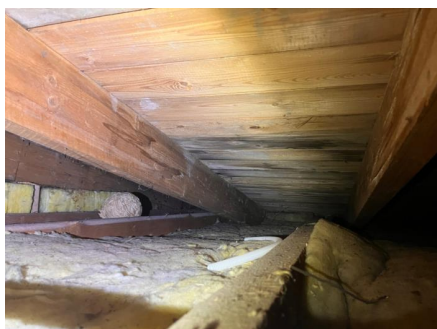
Takkonstruksjonen har lite lufting på rafter som resulterer i misfarget bordtro og risiko for råteskader på takkonstruksjonen ute ved yttervegger. Det er liten luftesplate mellom bordtro og undertak på enkelte steder.

Sørøst side. Misfarget undertak, tørt på befaringdagen.

Takkonstruksjon på tilbygg fra 1972, lite lufting, misfarget bordtro.

For å lukke avviket må luftingen på konstruksjonen forbedres.

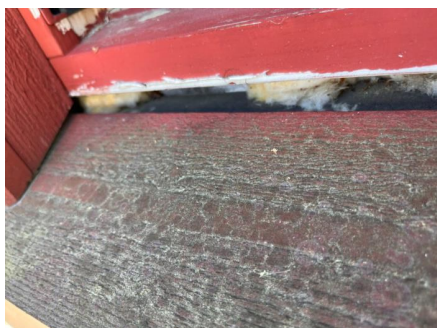
Eldre vindu på 2 etasjen, merker etter kondensvann.

Det mangler beslag under vindu.

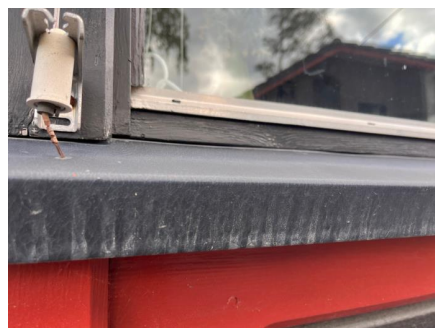
Beslag er montert helt opp under vinduskarm på enkelte vinduer, medfører økt risiko for råteskade på karmen og økt behov for vedlikehold.

Beslag under vindu er plassert helt opp under karmen uten dryppkant

For å lukke avvikene må det monteres beslag under vindu der dette mangler. Ved utskifting av vinduer, påse at omrammingen blir montert slik at det blir luftespalte mot vannbrett og at etableres dryppkant/avstand mellom vannbrett og underkant vinduskarm.

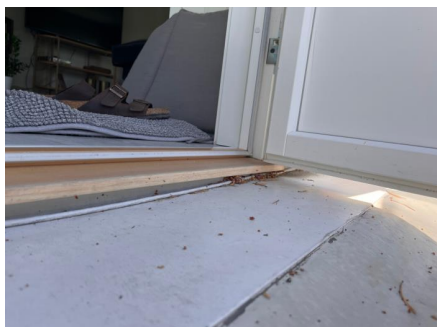
2 etasje. Det foreligger ikke sikre opplysninger om alder på glassfiber tekkingen, det er små riss/sprekker i tekkingen. Medfører risiko for lekkasje. Det er råteskade på en del av rekkverket, medfører risiko for fallskade om bygningsdelen gir seg ved belastning.

Sprekk i glassfibrermembran. 2 etasje

Oppkant under dør er for liten.

Tetteskiktet på 2 etasjen har synlige sprekker og må påregnes byttet på kort sikt for å sikre at det ikke blir lekkasjer. Konstruksjonen bør bygges om slik at det blir tilstrekkelig fall og oppkant under dør. Det er ikke kjent hvordan konstruksjonen er oppbygget og om det er laget lufting i denne.

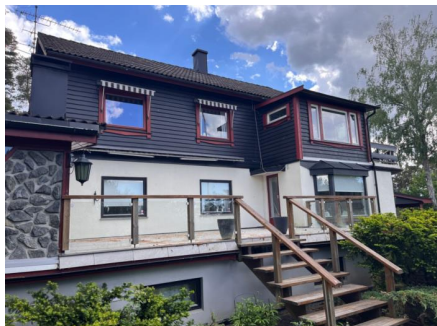
Åpninger er så store at de utgjør risiko for fallskade.

Store åpninger i rekkverket

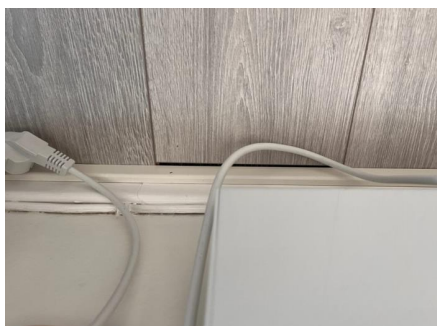
Mangler noe kledning på vegg i bod i kjeller.

Laminat litt for kort i stue 2 etasje.

Forholdene må utbedres for å lukke avviket, men disse har kun kosmetisk betydning, kostnads konsekvens er ikke medtatt.

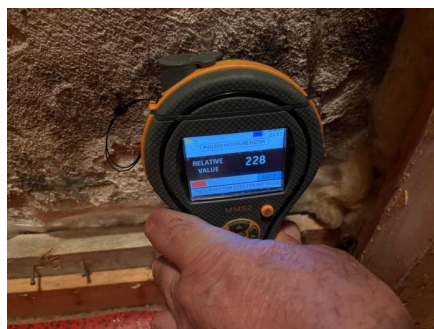
- Det er gjennom hulltaking påvist høyt fuktnivå inne i trekonstruksjonen i hulltakingen, men ikke påvist fuktskader i dette området. Høy luftfuktighet kan over tid føre til muggvekst eller sverting av materialer. Samtidig kan materialer og konstruksjoner bli ødelagt.

Hull i hjørne mot nordvest

Fuktsøk på vegg i bod ved baren.

- Det påviste fuktnivå gir grunn til å overvåke konstruksjonen jevnlig for å se utvikling over tid, og eventuelt foreta tiltak for å unngå fuktskader.

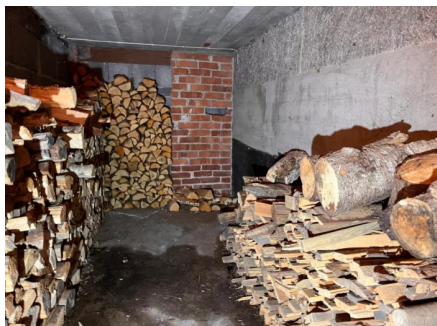
Kjeller med innvendig adkomst, skade på betongdekke.

Kjeller med utvendig adkomst, fuktinnsig.

- Det bør foretas lokal utbedring av skader.

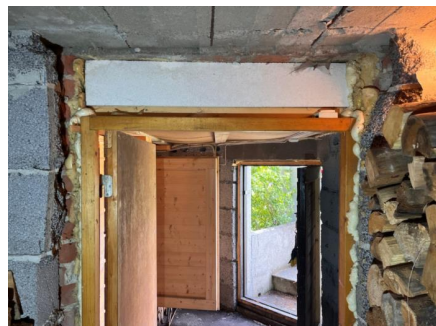
Kjeller med utvendig adkomst, skade på betongdekke.

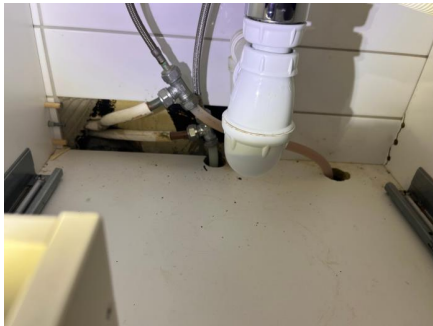
Sluket er fra byggeåret og er uten klemring, det er ingen synlige tegn til at det er benyttet membran/tettesjikt under flisene. Løsningen medfører risiko for at vann trekker inn i betonggulvet, det kan være årsak til at armering og betong under badet har skader.

Ikke tettet rundt rørgjennomføringer i vegg.

Avløp fra sluk på badet, skader på armering og betongdekke.

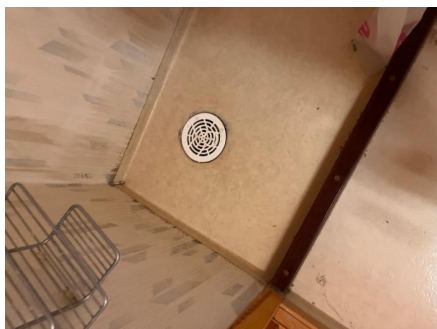
Svertesopp i nedkant på tapet

Dør i våtsone.

Montere dusjkabinett.

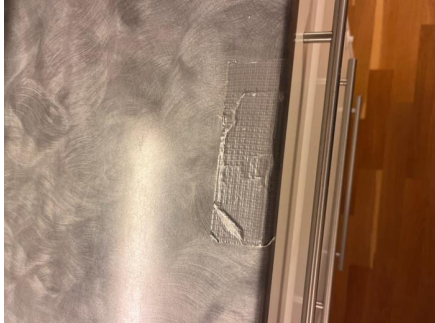
Skade på benkeplate

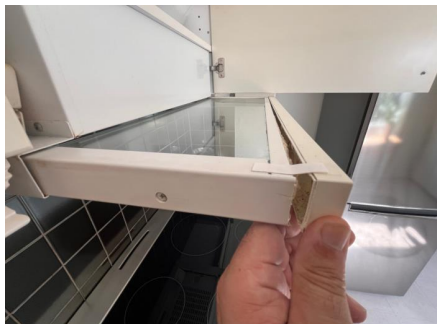
Løs front på avtrekksvifte.

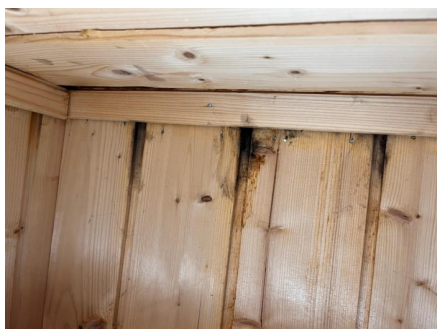
Råte

For å lukke avviket må rommet bygges om.

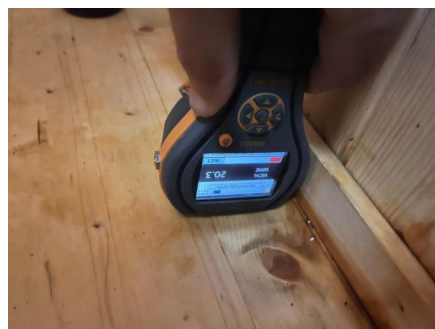
Høyt fuktnivå i gulvbord

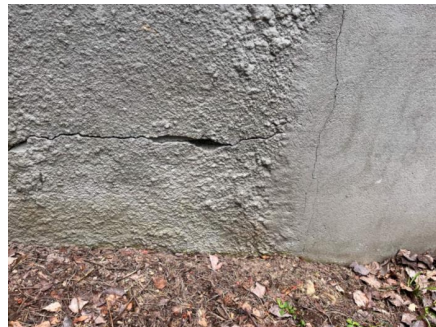
Nordøst side.

Sprekker bør tettes slik at det ikke trenger inn vann, det vil på sikt lage sprekkenes større på grunn av forvitring og frostsprengning.

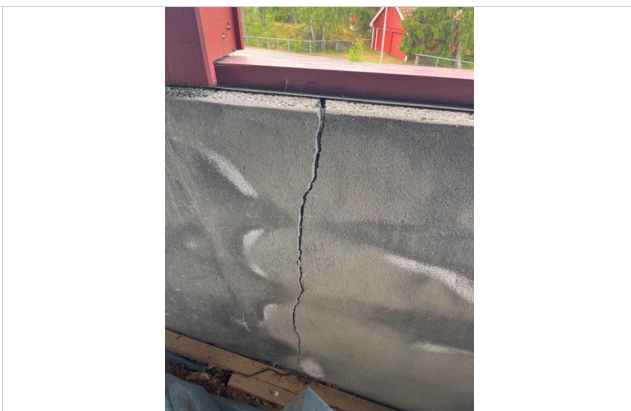
Det gjøres oppmerksom på at det er en setningsskade på muren til carporten, det har oppstått en sprekk i muren på grunn av dette.

Det bør vurderes tiltak i forbindelse med dette.
