# Tilstandsrapport

Enebolig

Kathinka Kjeves vei 4, 1712 GRÅLUM

Befaringsdato: 05.11.2025

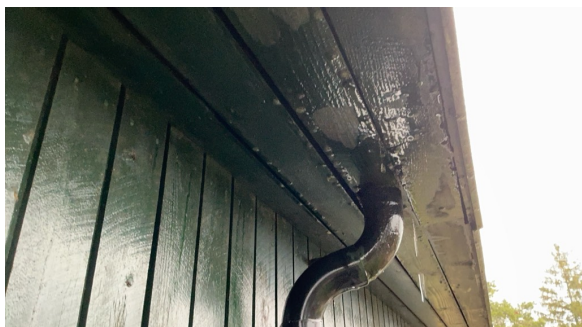
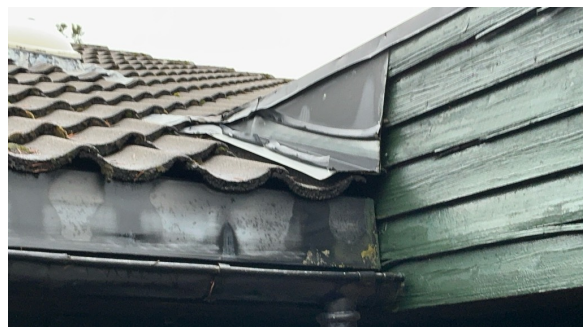
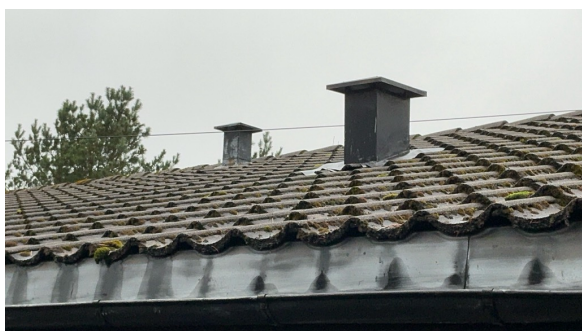
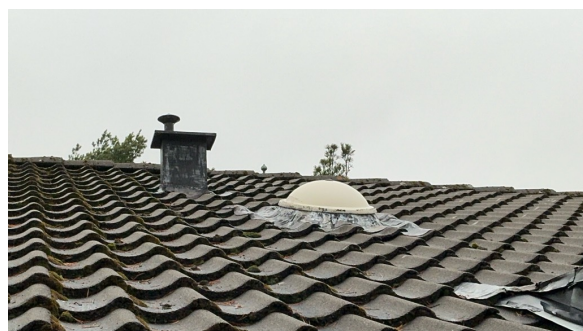
Lekkasje rundt nedløp fra tilbygg. Her er det vann i gesimskassen. Må påregne og finne fuktskader i dette området.

Beslag og renner er modent for utskiftning.

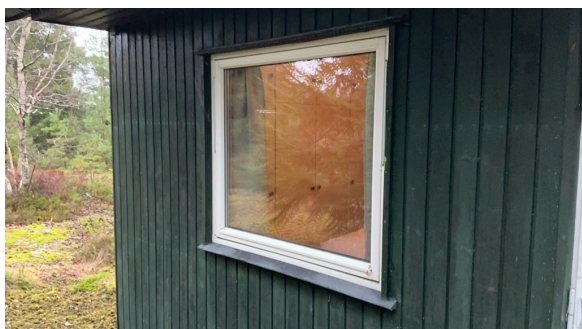
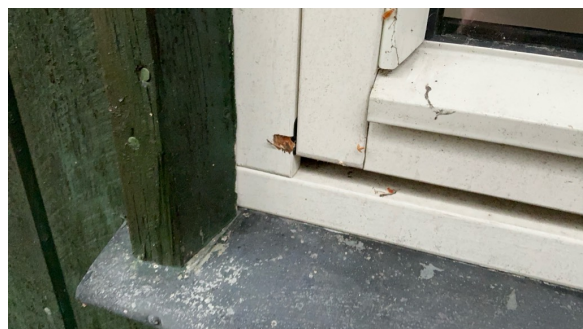
## TG 2 Vinduer

- Karmene i vinduer er slitte og det er sprekker i trevirket.

- Det er påvist noen glassruter som er punktert eller sprukne.
- Karmene i vinduer er slitte og det er sprekker i trevirket.

Det må påregnes at vinduer må skiftes ut. Bolig med gamle vinduer kan opp mot 40 prosent av varmen forsvinne ut gjennom vinduene. Varmetapet kan ofte halveres ved å bytte ut de gamle vinduene med moderne vinduer.

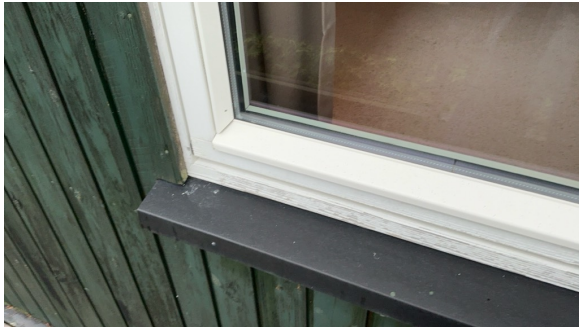
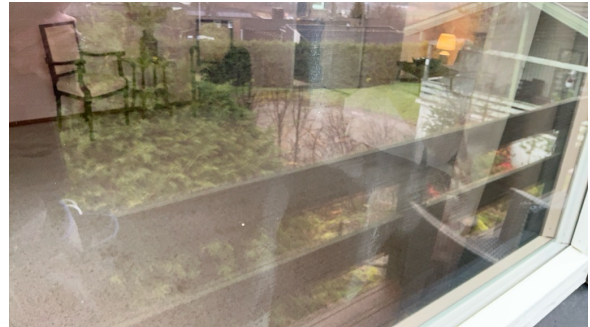
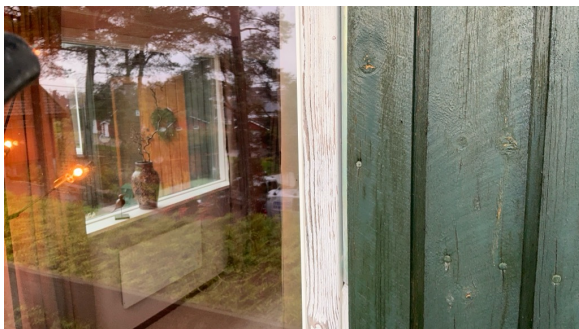
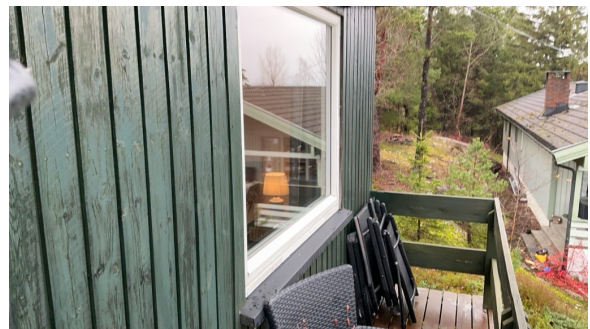
## ! TG 2 Vindu hovedsoverom

Sidebord, panel og/eller vindusomramming står i kontakt med beslag. Dette fører til at treverket trekker opp fuktighet ved nedbør og vannavrenning.

Fukt som suges opp i endevend og omramming øker risikoen for oppsprekking, råte og redusert levetid på kledningsdetaljer. Dette kan gi behov for utskifting tidligere enn normalt.

Det anbefales å etablere klaring mellom beslag og treverk. Dette reduserer oppsug og forlenger levetiden.

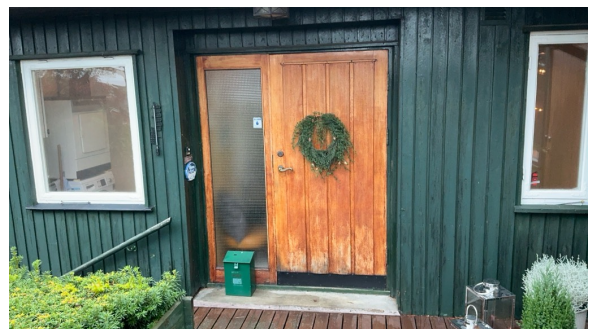
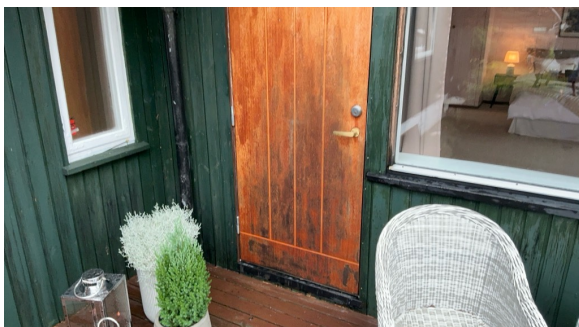
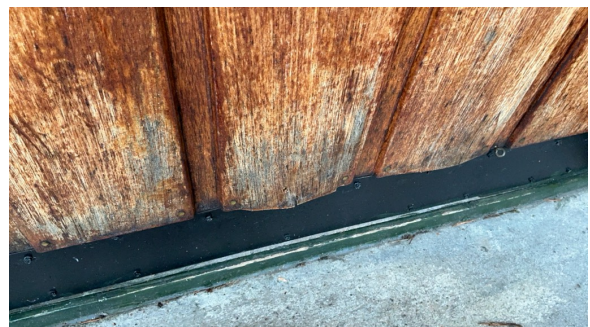
## TG 3 Dører

- Det er påvist dør(er) med fukt/råteskader.
- Karmene i dører er værslette utvendig og det er sprekker i trevirket.

Råteskadet hoveddør

- Døren(e) står foran utskiftning.

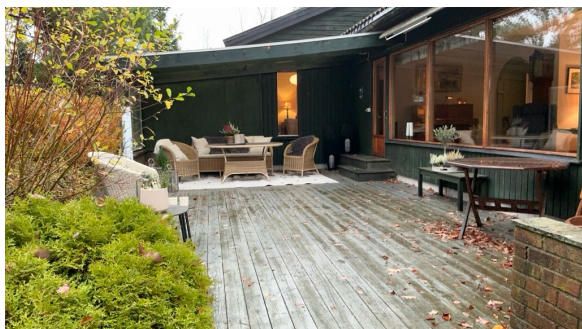
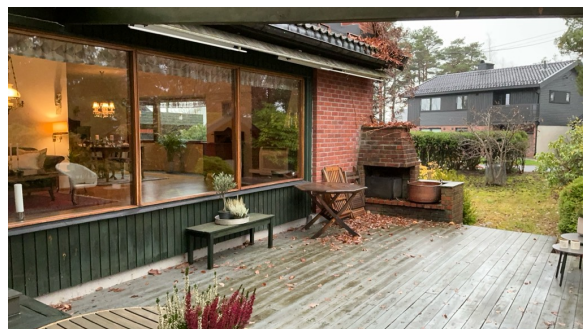
- Det er påvist fukt-/råteskader i konstruksjonen.
- Det er værslitt/oppsprukket trevirke/trepaneler.

- Gjennomføre ytterligere undersøkelser og foreta utbedring av skade.
- Råteskadede konstruksjoner må skiftes ut.

Anbefaler utskifting av skadde og råtesvekkede terrassebord og bjelker. Bærekonstruksjon bør kontrolleres for råte, og nødvendig forsterkning/utskifting utføres.

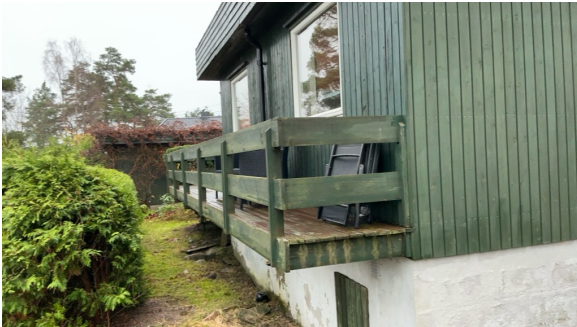
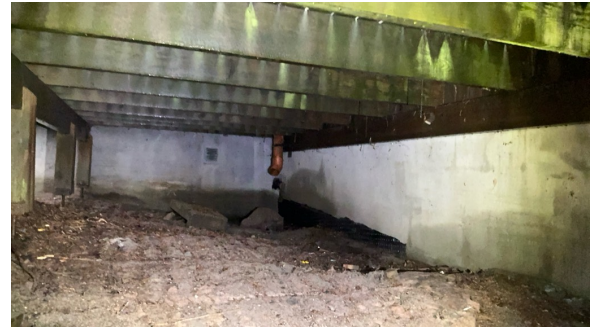
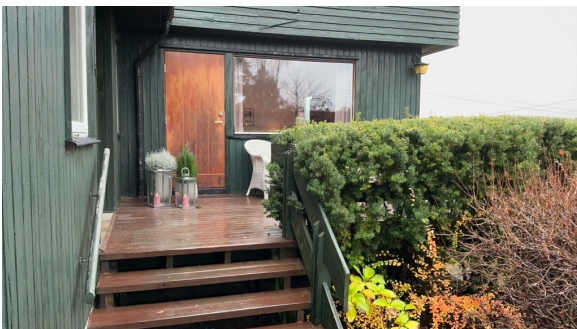
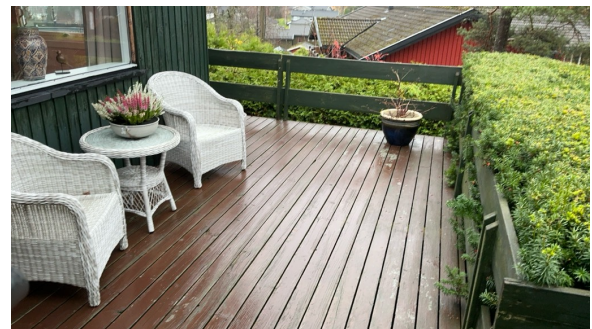
## TG 2 Balkonger, terrasser og rom under balkonger - 2

Overflatebehandlingen er slitt. Rekkverket er eldre og har svikt flere steder. Underliggende konstruksjon viser mørkfarging, fuktmerker og begynnende råte i deler av bjelkelaget, særlig mot vegg og hjørneområder.

Anbefales utskifting av skadde terrassebord og bjelker, samt kontroll av bærekonstruksjon mot grunnmur. Rekkverk bør forsterkes eller bygges om til dagens sikkerhetskrav. For å redusere fuktbelastning bør det etableres bedre avstand mellom dekke og kledning, samt overflatebehandling av hele konstruksjonen.

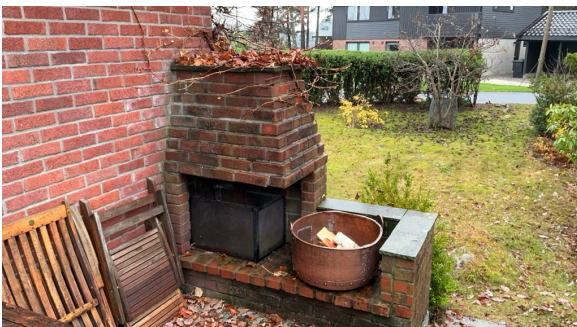
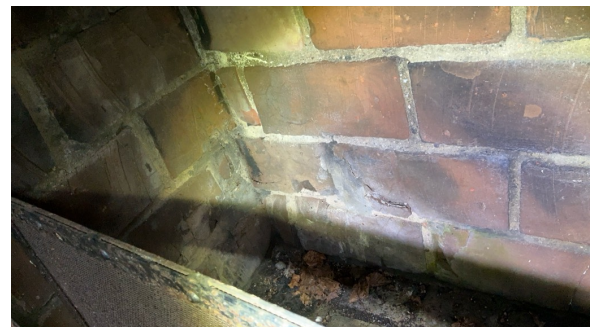
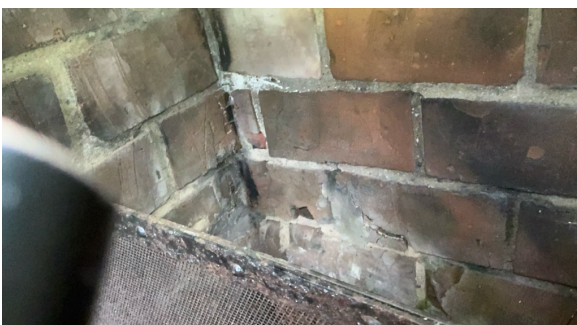
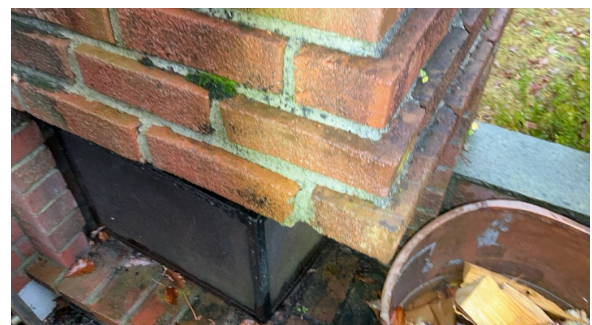
## TG 2 Andre utvendige forhold

Det er registrert sprekker og avskalling i murstein og fuger.

Peis må utbedres før bruk.

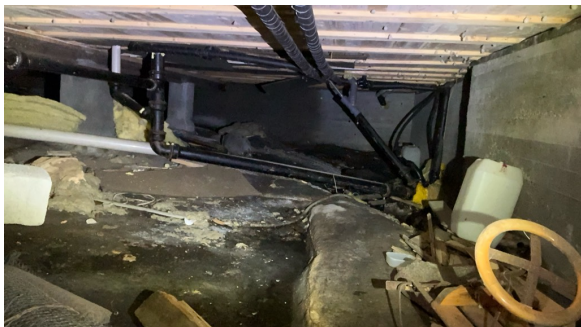
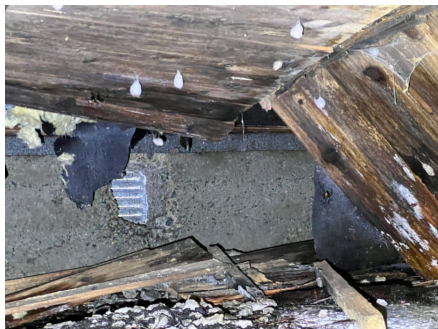
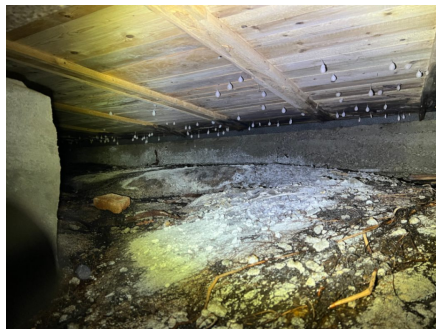
## TG 3 Kryp kjeller

- Det er påvist skader på konstruksjoner i krypkjeller som er forårsaket av råte eller sopp.

- Skadet treverk må skiftes.
- Gjennomføre ytterligere undersøkelser og foreta utbedring av skade.

Det bør vurderes avfukter og regulering av til-luft etter skaden er utbedret.

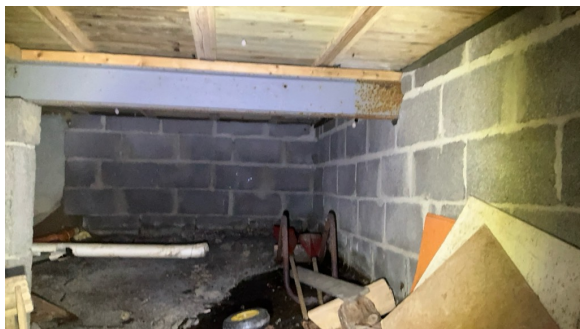
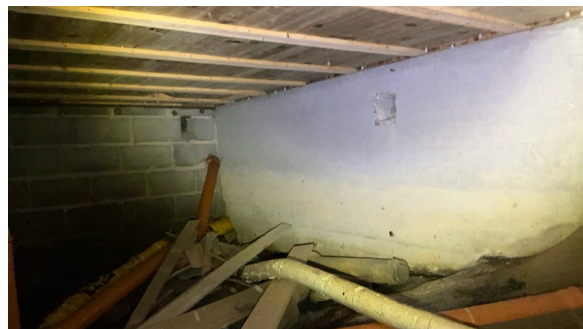
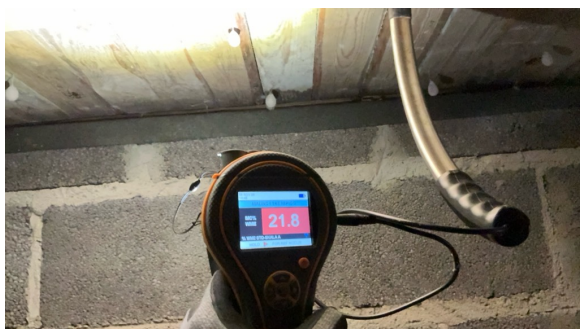
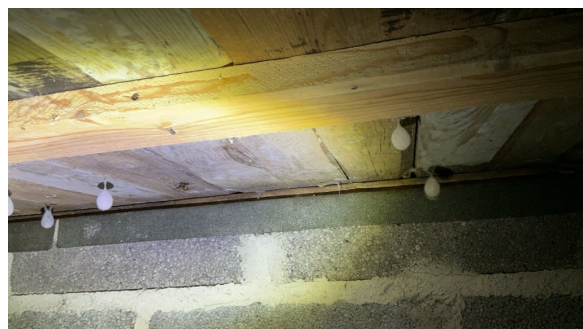
## TG 3 Kryp kjeller tilbygg

- Det er påvist skader på konstruksjoner i krypkjeller som er forårsaket av råte eller sopp.

Bunnsvill er stedvis helt råteskadet.

- Skadet treverk må skiftes.
- Gjennomføre ytterligere undersøkelser og foreta utbedring av skade.

Det bør vurderes avfukter og regulering av til-luft etter skaden er utbedret.

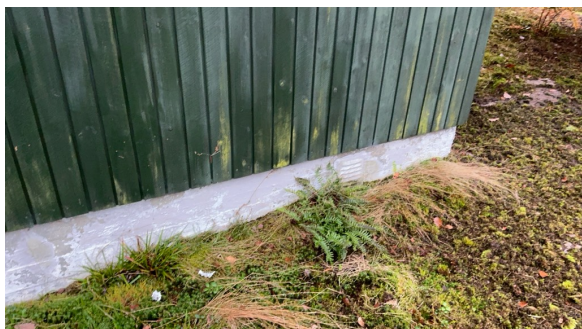
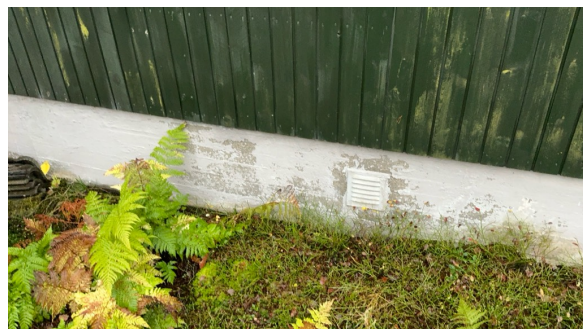
## TG 2 Fuktsikring og drenering

Det er fall i terrenget inn mot ringmuren enkelte steder. Til tider kommer det fukt på fjellet i krypkjelleren. Årsaken til dette er fukt som følger fjellet inn under ringmuren, og at det kan oppstå kondens ved temperatur svingninger

Det må forventes utbedringer, men mye avhenger av hva man bruker kjeller til og hvilken løsning man velger for avfuktning og ventilering av kjeller.

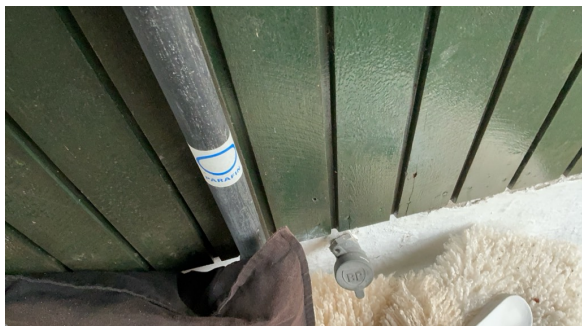
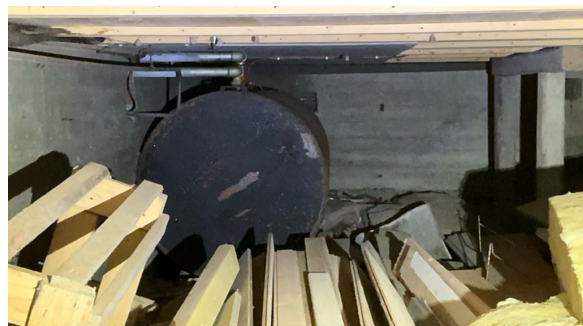
## TG 3 Oljetank

Det er oljetank i stål. Oljetank er fra 1968.
