# Tilstandsrapport

Boligbygg med flere boenheter

Heibergs gate 3 A, 1630 GAMLE FREDRIKSTAD

Befaringsdato: 04.03.2026

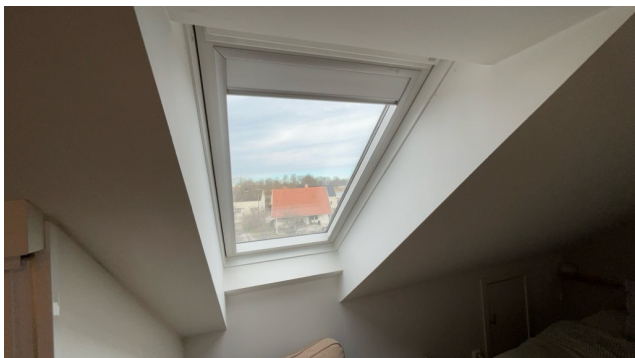
### ! TG 1 Vinduer

**Beskrivelse**  
Vinduer i stue i av PVC.

Takvinduer 2 stk  
Ett på bad og ett på soverom.

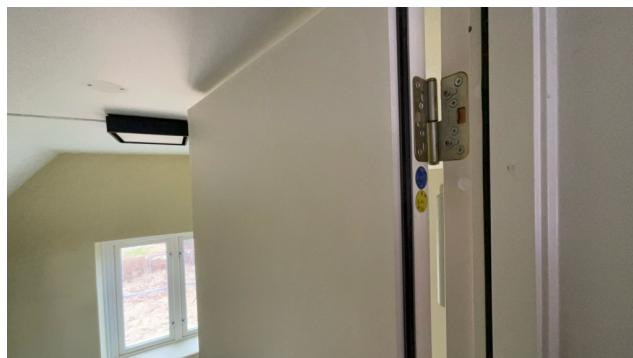
### ! TG 1 Dører

Leiligheten har entredør som er brann og lydklassifisert.

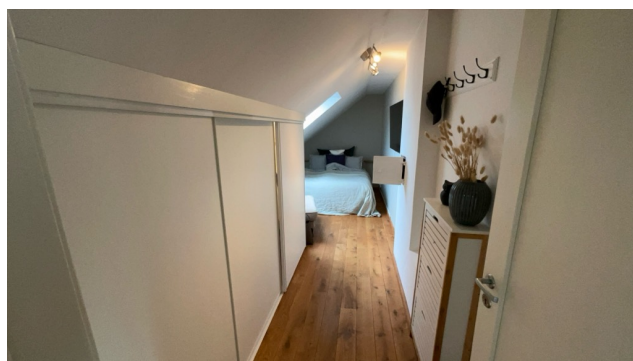
### ! TG 2 Overflater

Noe riss i plateskjøter og overgang må påregnes som følge av normale bevegelser i bygningsmassen gjennom årstider.

Sparkel og maling til god dekk ved normal oppussing.

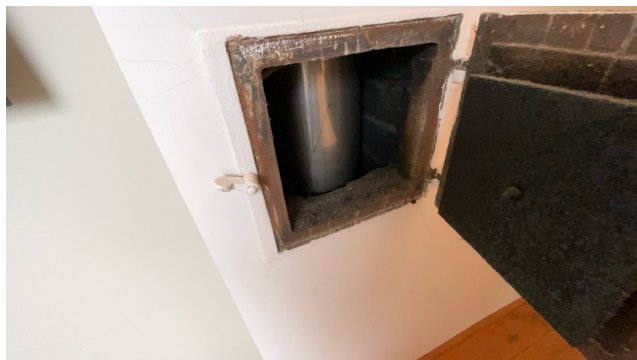
### ! TG IU Pipe og ildsted

Det er ikke ildsted i leiligheten.  
Men det er 2 pipeløp.  
Ved innsyn i den ene pipens feieluke ses det nyere røykerør.  
Det antas at det også er slik den andre pipen.

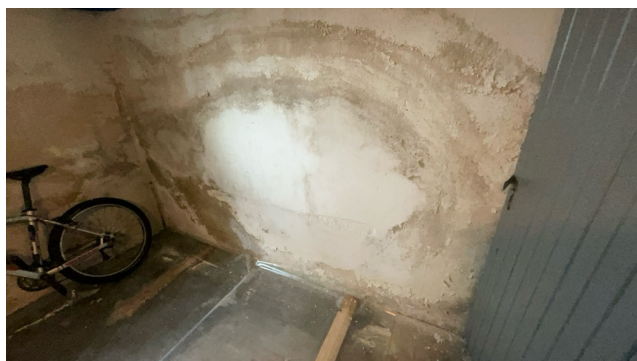
## TG 2 Rom Under Terreng

Murvegger og murgulv i kjeller.

- Det er påvist indikasjoner på noe fuktgjennomtrenging i kjellergulv.
- Det er påvist indikasjoner på noe fuktgjennomtrenging inn i kjellermur.

Da denne boligen ble bygget var det ikke vanlig med dampsperre mot grunn. Saltutslag og fuktgjennomtrenging må påregnes.

Kjelleren bør forbli som den er bygget. Og ikke innredes/lukkes med plater e.l.

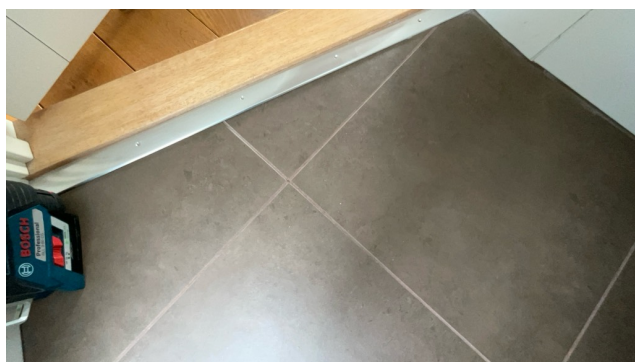
## ! TG 2 Overflater Gulv

- Det er påvist at flisfuger har riss/sprekker.
- Det er påvist at noen fliser har bom (hulrom under).

Bom i guvfliser rett på innsiden av dør.

Samme sted og årsak som riss i fuger på vegg.

- Selv om bom eller hull i gulv ikke alltid er et umiddelbart problem, bør det overvåkes nøye før eventuell utvikling i sprekker i flisfuger e.l. oppstår. Dette må en foreta tiltak for, for å begrense utviklingen.

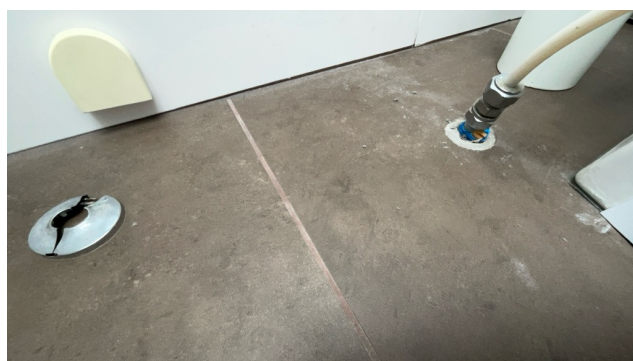
## ! TG 3 Sluk, membran og tettesjikt

- Det er påvist mangelfull/feil utførelse rundt rørgjennomføringer e.l. som gir fare for fukt i konstruksjonen i våtsone.
- Det er påvist tegn på utettheter på våtrommet.

Vannrøret til WC kommer opp av det flislagte gulvet. Røret og da membranen stopper jamt med topp flis.

- Utettheter i tettesjiktet på våtrommet kan føre til fuktskader i bakenforliggende konstruksjoner dersom det ikke blir foretatt tiltak på våtrommets tettesjikt.

Ved eventuell lekkasje kan vann komme ut av våtrommet ved rørgjennomføring i gulv og gjøre skade på nærliggende konstruksjoner. Forskrift krever at gjennomføringer i våt sone er tett. Dette gir automatisk TG3.

Kostnadsestimat: 100 000 - 200 000

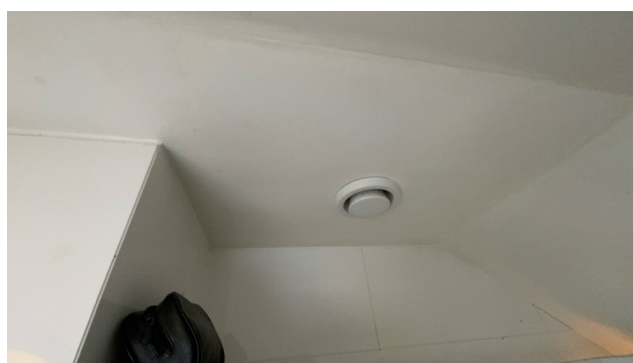
## ! TG 2 Ventilasjon

Naturlig avtrekk i himling, luftespalte i takvindu og spalte under dør.

- Rommet har kun naturlig ventilasjon.

- Elektrisk avtrekksvifte bør monteres for å lukke avviket.

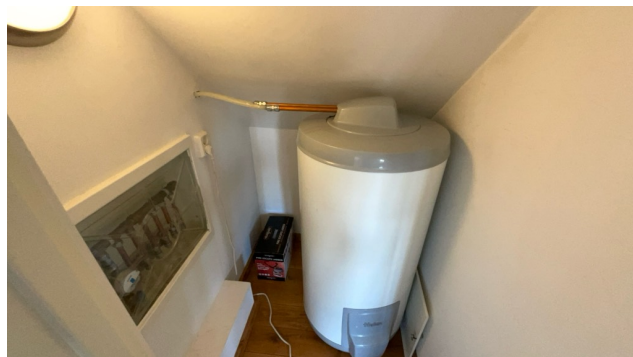
## TG 2 Varmtvannstank

Plassert i bod i leilighet.

- Det er ikke påvist tilfredsstillende avrenning eller annen kompensere løsning fra varmtvannstank.
- Det er ikke påvist tilfredsstillende el-tilkobling av varmtvannstank iht. gjeldende forskrift.

Fra 2010 er det krav om fast EL-tilkobling med bryter.

- Det bør etableres tilfredsstillende el-tilkobling etter gjeldende forskrift.
- Det bør etableres tilfredsstillende avrenning eller lekkasjesikring ved varmtvannstank.

Det bør monteres Aquaguard som stenger vannet ved eventuell lekkasje.
