Tilstandsrapport

Fritidsbolig

Pulshaugene 44, 1747 SKJEBERG

Befaringsdato: 17.03.2026

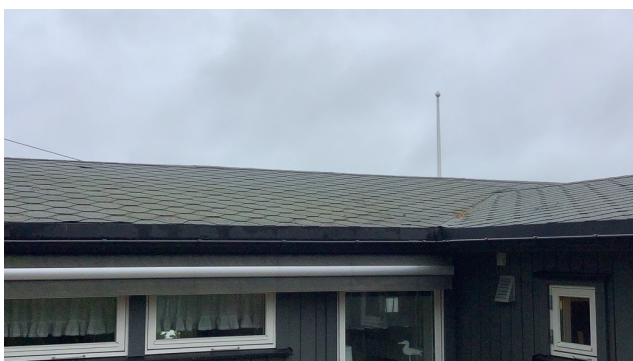
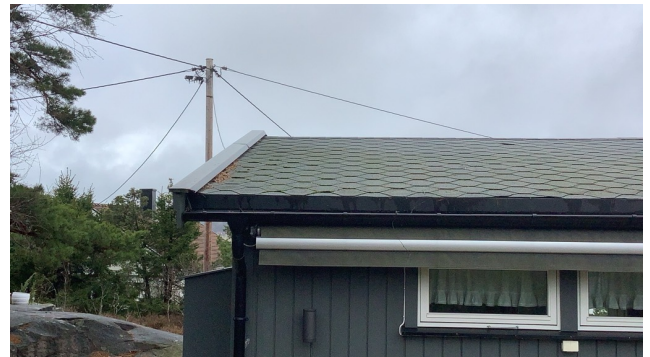
Siden taket (takkonstruksjon, takteking og skorstein) kun er observert fra bakkenivå, er vurderingen begrenset av dette. Det er ikke sikkerhetsmessig forsvarlig å bevege seg ut på taket eller observere fra stige. Selv om det ikke er avdekket skader under befaringen, betyr ikke dette at det ikke foreligger skader som en besiktigelse på taket kan avdekke. Vær oppmerksom på denne risikoen. En undersøkelse av taket kan utføres av en fagperson under tilstrekkelige sikkerhetsforhold.

Når takteking og undertak begynner å bli gamle, øker risikoen for lekkasjer, noe som kan føre til omfattende og kostbare reparasjoner av underliggende konstruksjoner dersom en ikke foretar tiltak på konstruksjonene før dette oppstår. Det bør foretas jevnlig sjekk av takpappen.

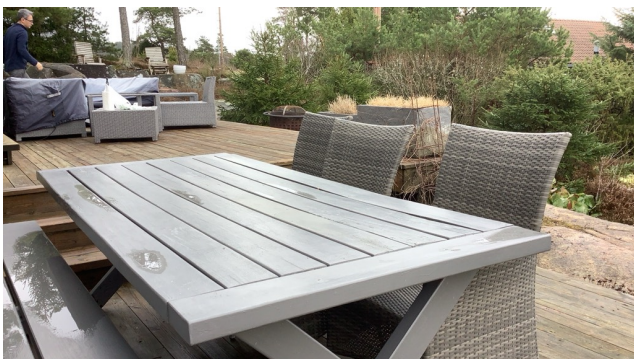
📍 TG 3 Balkonger, terrasser og rom under balkonger

- Det er påvist fukt-/råteskader i konstruksjonen.

Der er råteskader i gulvbord.

Terrassebord med råteskader bør byttes ut for å hindre videre forringelse av konstruksjonen og redusere risikoen for personskade. Det kan ikke utelukkes at det også finnes underliggende råteskader, spesielt siden deler av terrassen ligger rett på bakken. Videre undersøkelser anbefales for å avdekke eventuelle skjulte skader, da dette kan medføre økt risiko for ytterligere skadeutvikling og redusert levetid på terrassen.

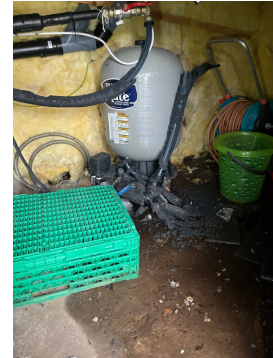
Vann på grunn i krypkjeller

I en krypkjeller, og spesielt med lav høyde og vann på grunn, kan det ikke utelukkes at det kan være fuktskader i skjulte konstruksjoner. Det anbefales å gjøre en utvidet sjekk.

Det var imidlertid ingen synlige tegn til råteskader i tilstøtende konstruksjoner til krypkjelleren på befaringen, men det bør tas jevnlig sjekk og sørges for god utlufting.

- Ytterligere undersøkelser må foretas for å få kartlagt tilstanden og omfanget på eventuelle skader.

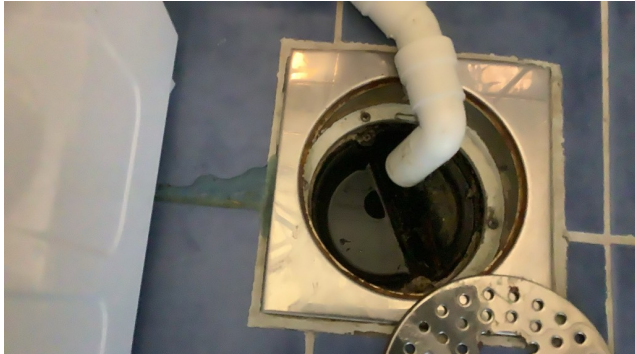
Det er ikke fugemasse rundt rør til klosett.

Udokumentert membran er en risikofaktor ved utførelsen, og det kan derfor ikke utelukkes at det kan være skjulte feil eller mangler. Eldre membran er ikke like elastisk, og kan føre til sprekker spesielt i hjørner og overganger.

Det bør derfor tas jevnlig sjekk av flisfuger og silikolfuger, og bytte disse om det oppstår riss eller sprekker.

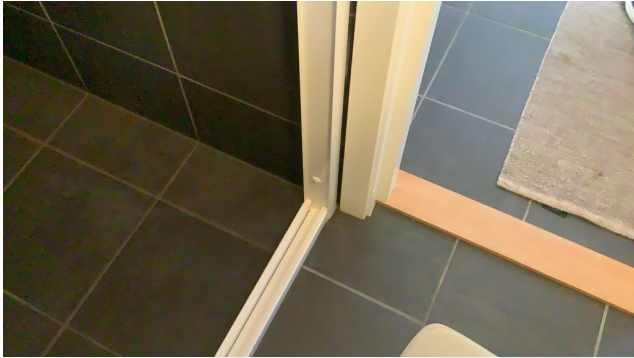
- Det er vindu/dør med ikke fuktbestandige materialer i våtsonen (ved vask, dusj, badekar, osv.), løsningen eller byggematerialet er uegnet.

Vindu i våtsonen kan føre til fuktopptak i foringer, lister og selve vinduet, noe som kan medføre fuktskader og redusert levetid på materialene.

Det bør benyttes fuktbestandige materialer i denne sonen, eller vurderes andre tiltak for å beskytte vinduet mot fuktpåvirkning.

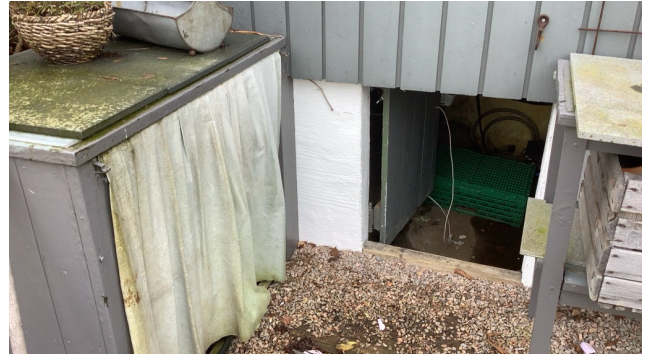
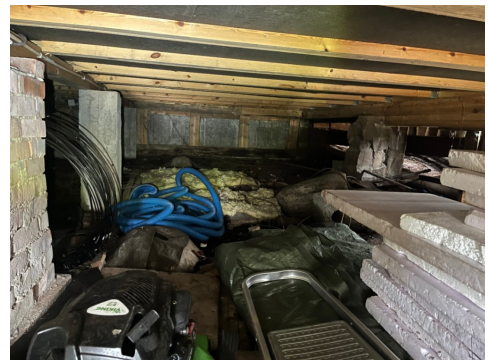
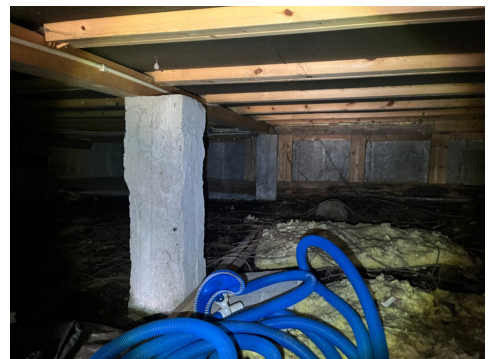
TG 3 Fuktsikring og drenering

Vanninntrengning i krypkjeller kan føre til forhøyet luftfuktighet og fuktskader i konstruksjonene. Det anbefales å utbedre dreneringen og iverksette tiltak for å hindre tilsig av vann, for å redusere risikoen for råte, muggdannelse og skader på byggets bærekonstruksjoner. Regelmessig kontroll av krypkjelleren bør også gjennomføres for å oppdage eventuelle nye problemer tidlig. Det bør sørges for god utlufting av krypkjelleren.

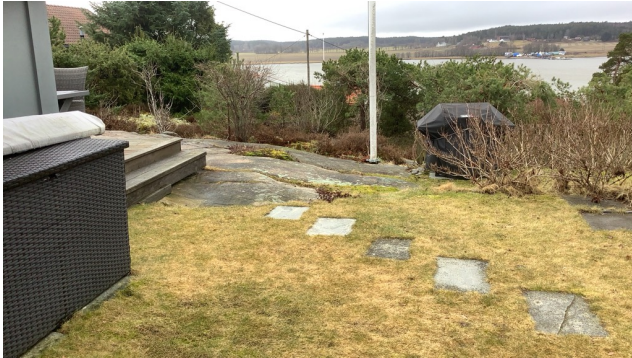
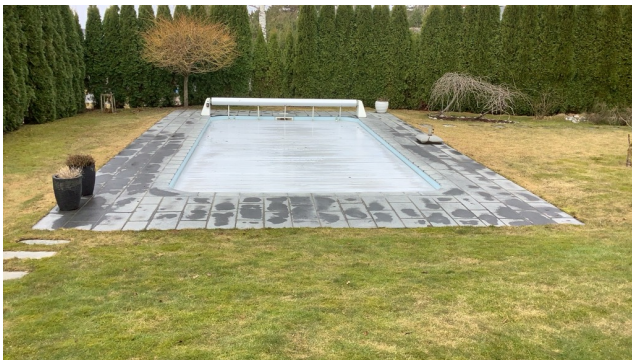
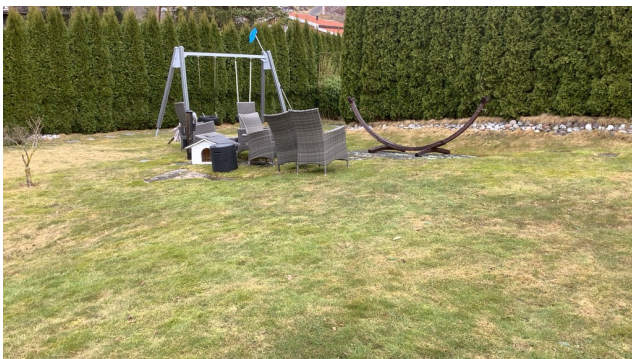
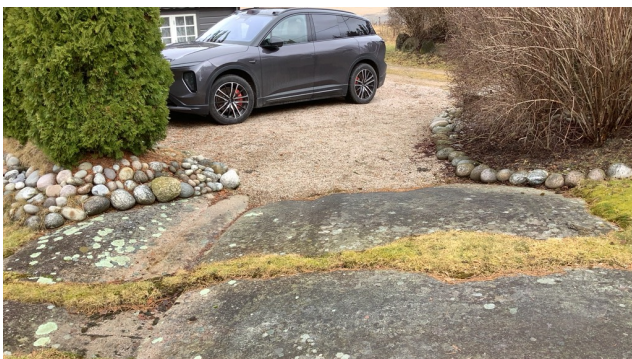
TG 2 Terrengforhold

Flatt terreng kan føre til større press på drensløsningen. Om mulig bør det gjøres terrengjusteringer. Fall terreng vil føre til større vannpress på en krypkjeller.
