# Tilstandsrapport

📍 Neptunveien 9, 1734 HAFSLUNDSØY

# gnr. 2096, bnr. 71

Rapportdato: 11.08.2023

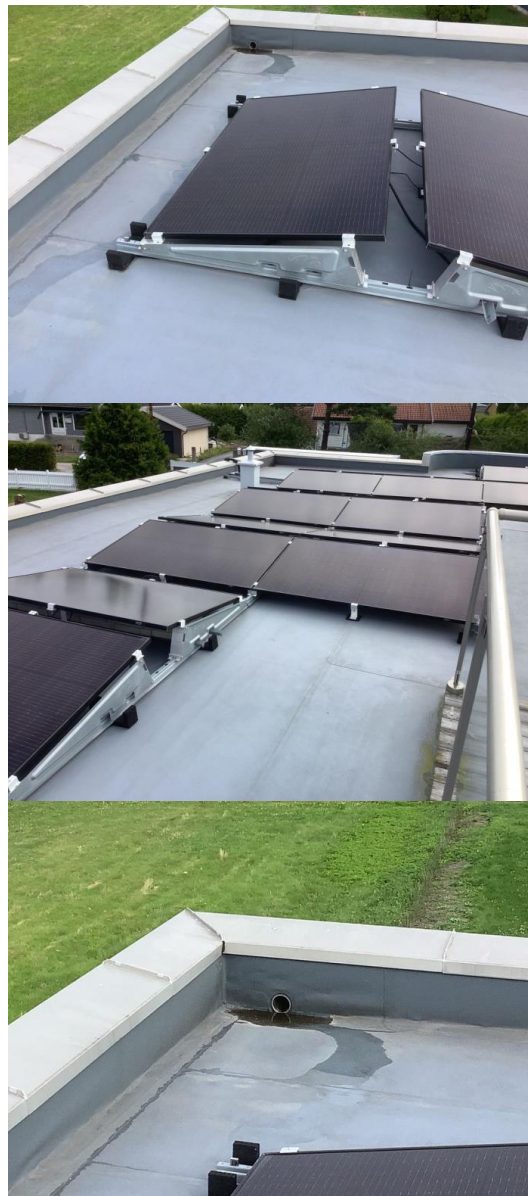
Det er lagt pvc duk på yttertaket.  
Taket har et lite fall til avrenning.

Avrenningsrør fra taket.

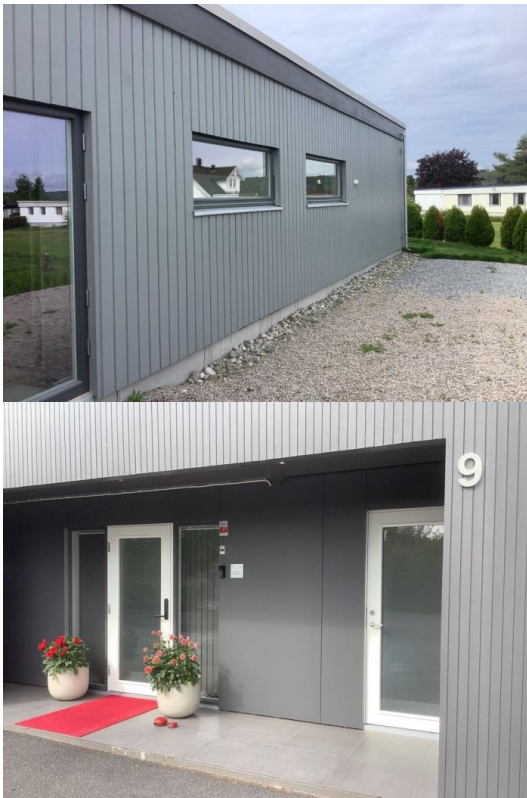
Ytterveggene har stående kledning.  
Ved inngangspartiet er det noe fasadeplater.  
Fasadene er godt vedlikeholdt.

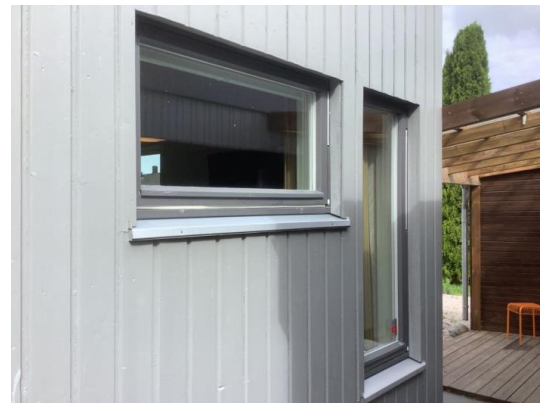
Vinduene har malte trerammer og to-lags glass.  
Avhengig av lys- og solforhold kan punktering i glass være vanskelig å se, og derfor kan det være tilfelle at glass er punktert uten at det er oppgitt i denne rapporten. Det blir kun gjort kontroll på enkelte vinduer, avvik på årstall kan forekomme.  
Det er montert screens utvendig på vinduer i stue.

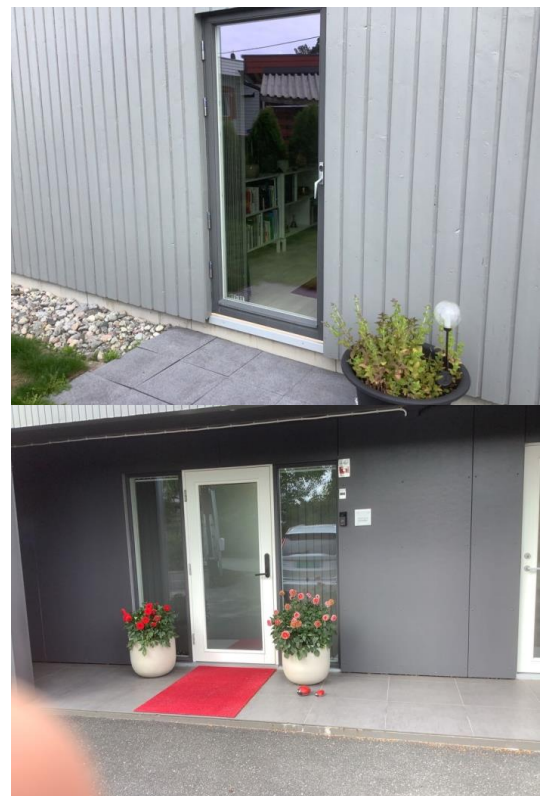
Malt ytterdør og terrassedør med store glassfelt.  
Ytterdøren har sidevinduer.  
Stor heveskyvedør i kjøkken.

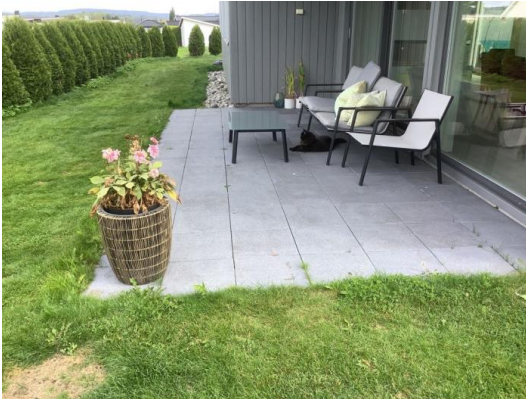
TG 2

Takterrassen er utført i trekonstruksjon.  
Det er montert rekkverk i glass.  
Det er vindeltrapp opp til terrassen.  
På bakkeplan er det en platting med heller og markise.

Det er noe mindre ujevnheter på plattingen.

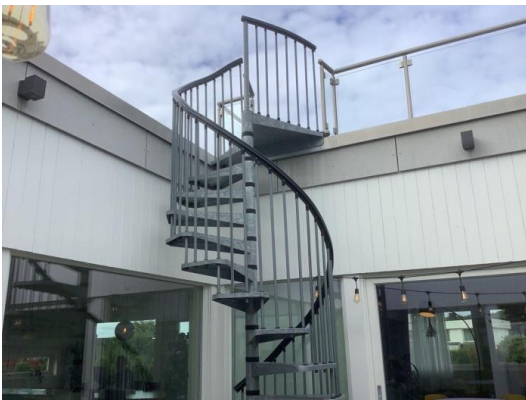
Det er montert en vindeltrapp i atriumet.  
Trappen er i galvanisert stål.

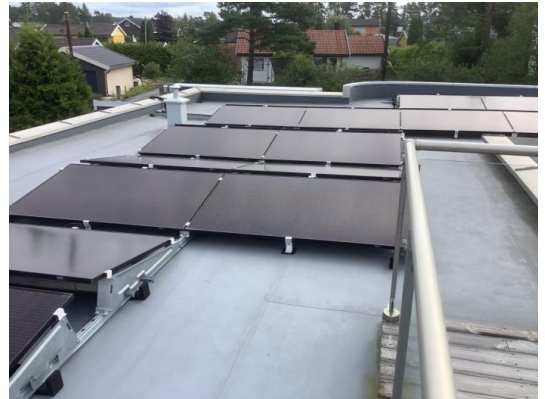
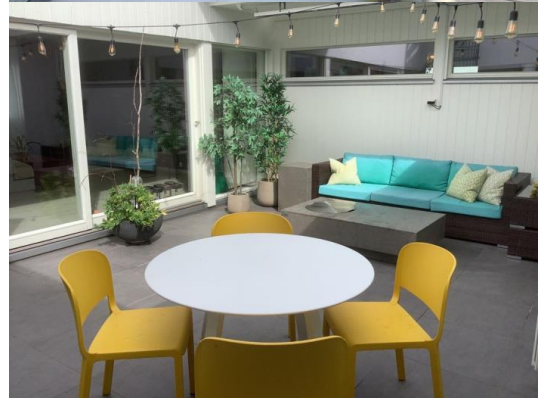
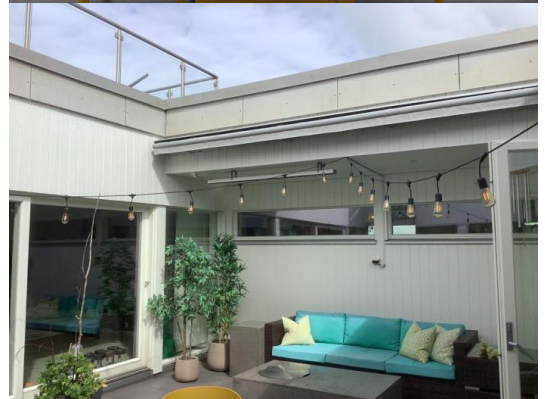
Det er montert solcellepanel på yttertaket.  
Eier opplyser at disse gir ca 14000 kw i året.  
Det er et flislagt atrium med stor markise og varmekabler.

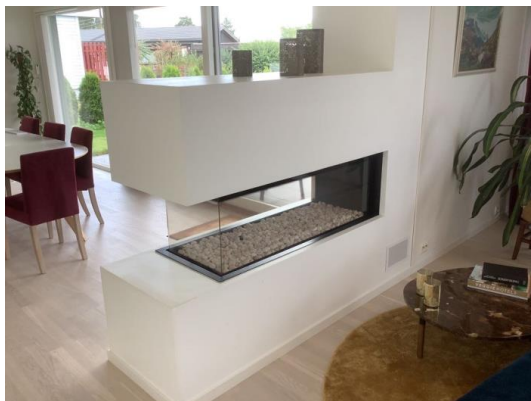
Mellom stue og kjøkken er det montert en gassovn.  
Det er utvendig løs gassflaske.

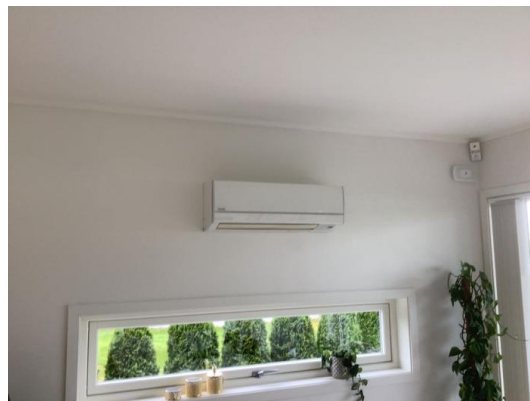
Det er montert luft-til-luft varmepumpe.  
Varmepumpen var ikke i bruk på befaringen, men eier bekrefter at den fungerer.

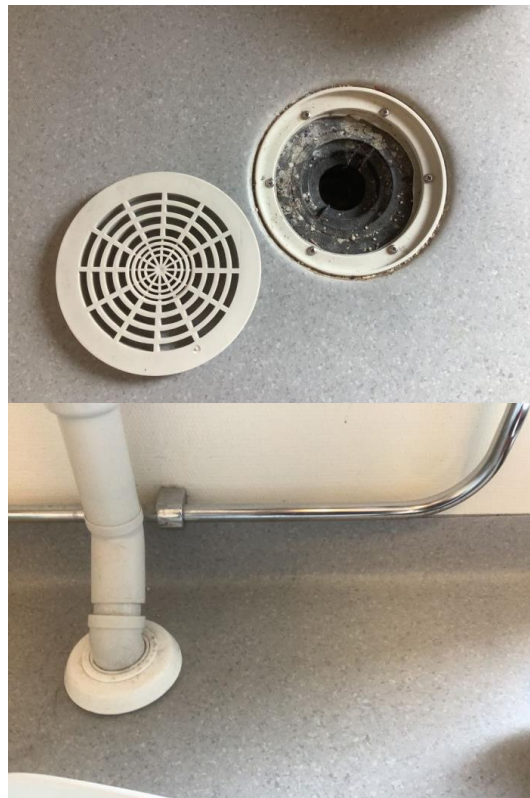
Det er belegg på gulvet som er klemt i sluk.

Belegget har oppbrett på vegg.

Oppbrett på vegg.

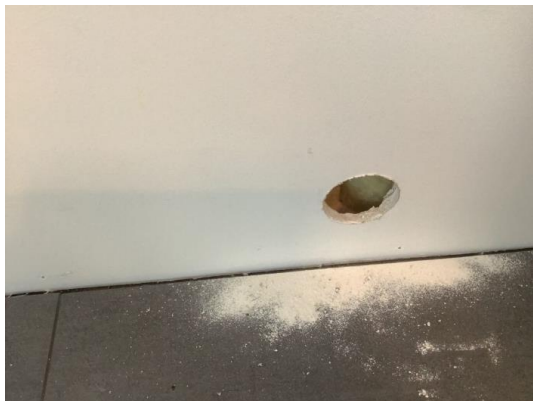
Det ble boret 73 mm hull mot svill bak vaskemaskin, og ikke observert fukt i vegg.

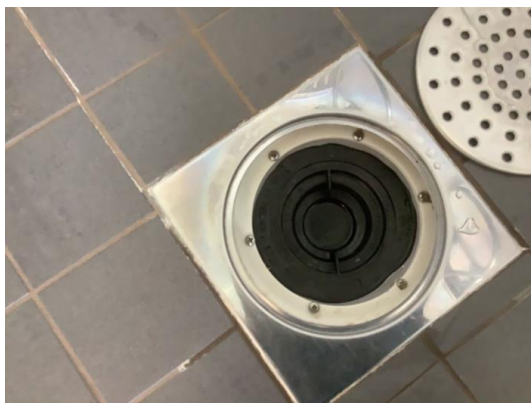
Membranen er en lukket konstruksjon, og er derfor ikke inspisert.  
Sluket er fra byggeår.  
Det er fremvist dokumentasjon på membran.  
Det tas derfor et generelt forbehold om membranløsninger, tilkobling til sluk etc.

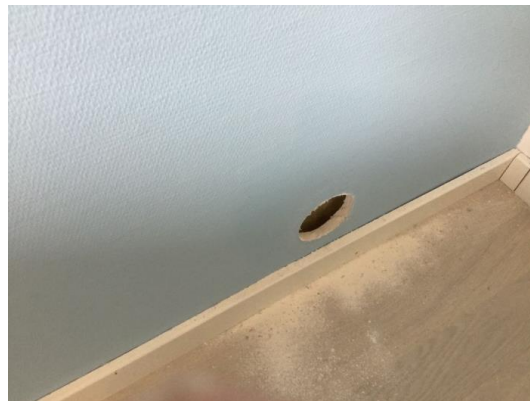
Det ble boret 73 mm hull bak dusjhjørnet, og ikke observert fukt i vegg.

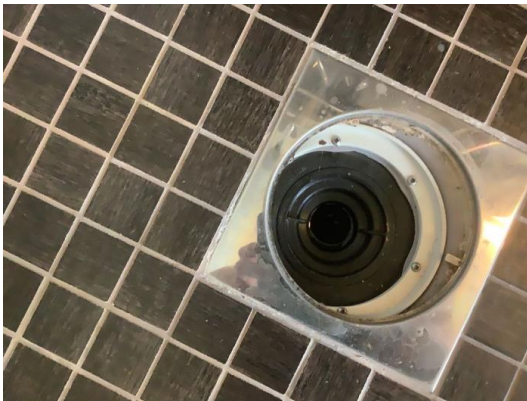
Membranen er en lukket konstruksjon, og er derfor ikke inspisert. Sluket er fra byggeår. Det er fremvist dokumentasjon på membran. Det tas derfor et generelt forbehold om membranløsninger, tilkobling til sluk etc.

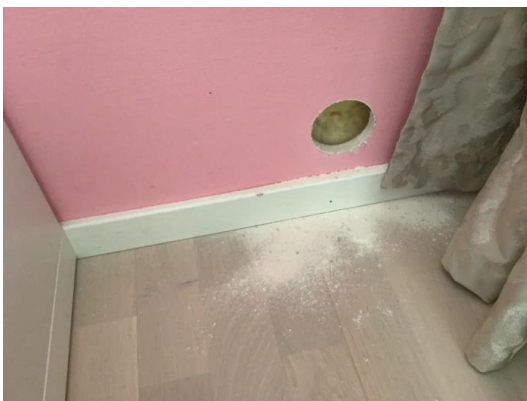
Det ble boret 73 mm hull bak dusjhjørnet, og ikke observert fukt i vegg.

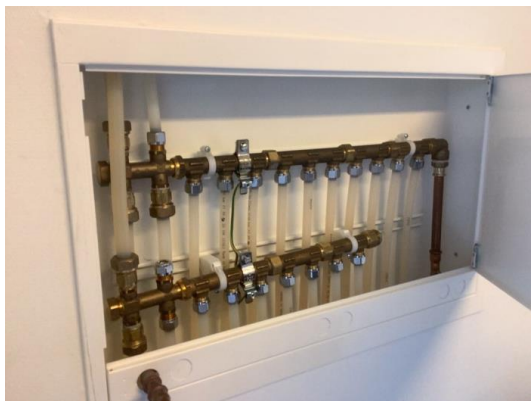
Rør i lukkede konstruksjoner er ikke inspisert.  
TG er kun basert på alder og synlige rør.  
Det er avrenning fra fordelerskapet.

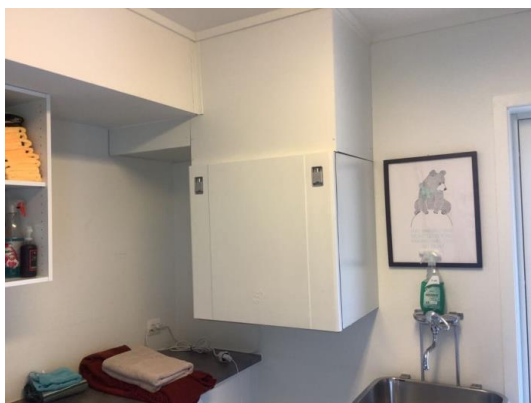
Boligen har balansert ventilasjon fra byggeår.  
Hovedenheten er plassert i vaskerommet.  
Skjulte rør er ikke inspisert, og tilstandsvurdert.

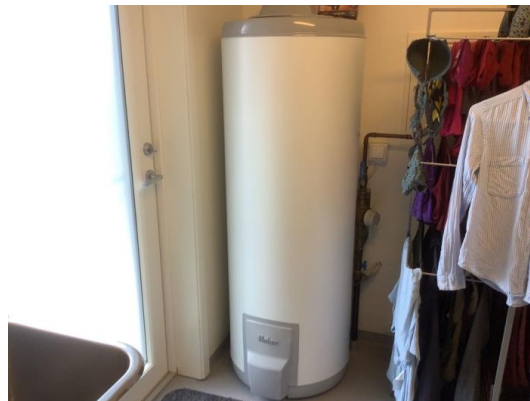
Varmtvannstanken er plassert på vaskerommet, og er på 300 liter.  
Berederen er fra byggeår, og har avrenning til sluk.

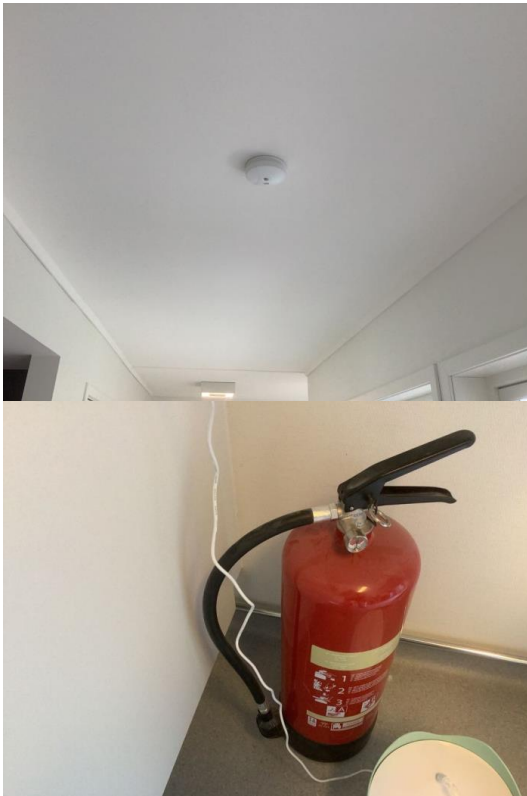
Det er montert 6 kg brannslukningsapparat i boligen.  
Apparatet er ikke funksjonstestet.  
Boligen har røykvarsler.

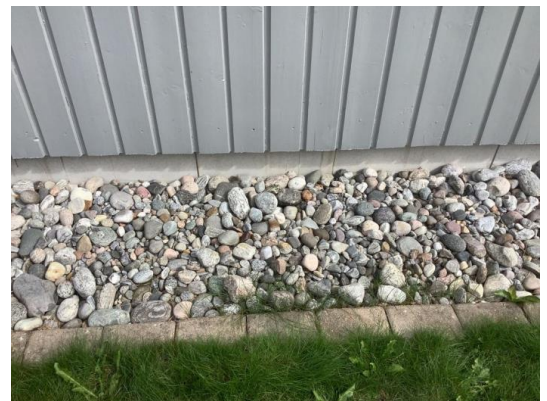
Boligen er oppført på støpt plate på mark og ringmurselementer.

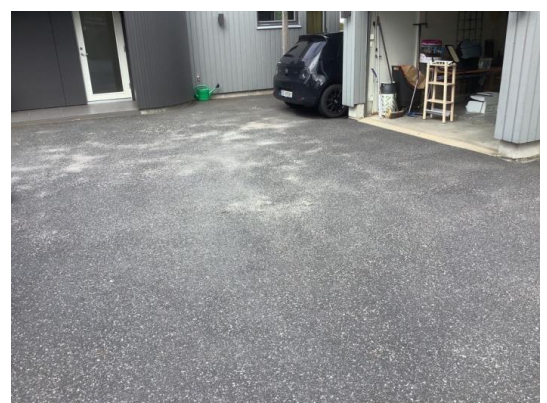
Tomtens terreng er flatt, og er opparbeidet med plen, og beplantning.  
Gårdsplassen er asfaltert.  
Det er lagt fliser foran inngangspartiet.
