Tilstandsrapport

📍 Bakkeliveien 58, 1710 SARPSBORG

gnr. 2062, bnr. 748

Oppdragsnr.: 21001-1313

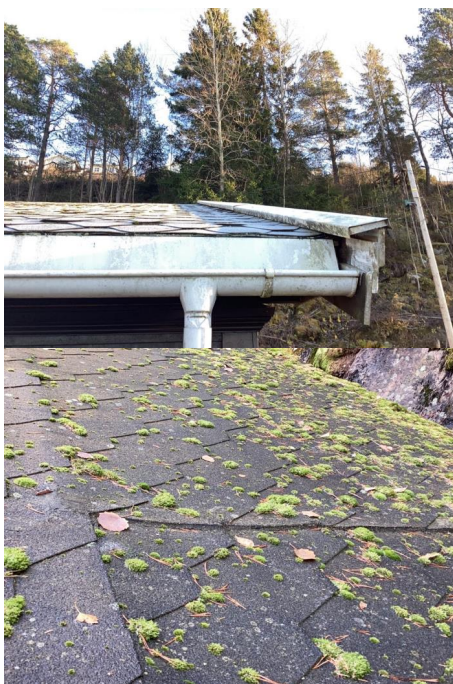
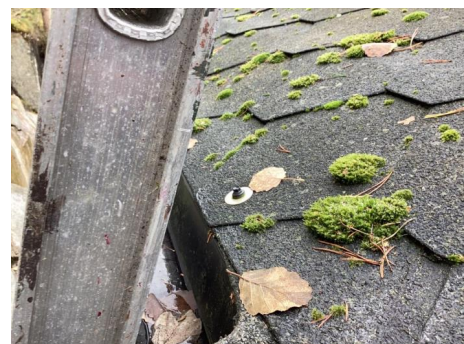
Det er registrert sprekker og løs lepper på takshingel.

Det må gjøres titlak for å lukke avvikene.

På bakgrunn av funn i takkonstruksjonen, må det gjøres ytterligere undersøkelse.

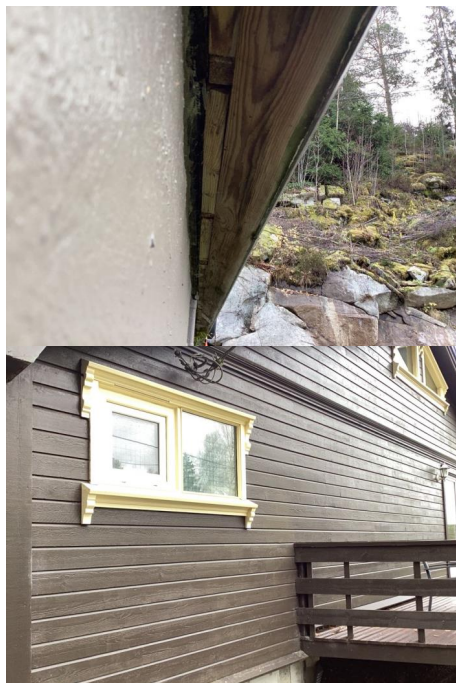
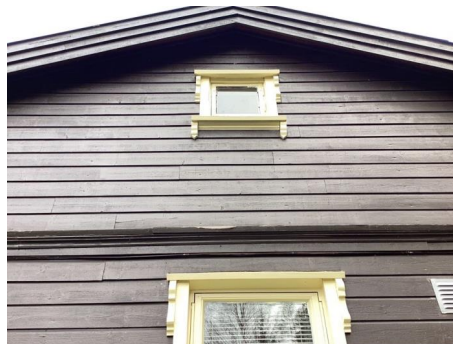
⚠ TG 2 Veggkonstruksjon

Spikerhoder er stedvis brutt overflaten, noe som gjør at overflatene rundt spikerhodet er mer utsatt for oppsamling av skitt og fukttoppsug.

- Det bør foretas tiltak for å bedre lufting av kledningen.
- Lokal utbedring må utføres.

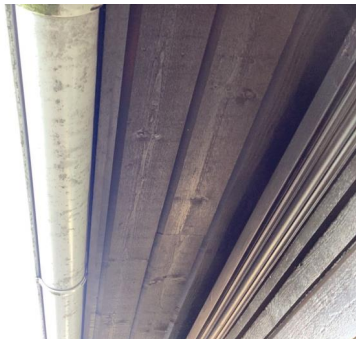
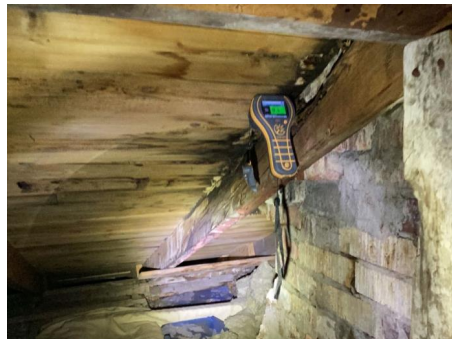
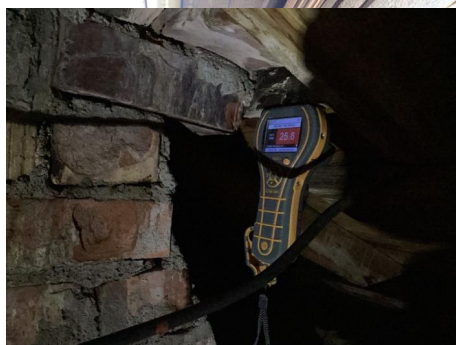
TC 3 Takkonstruksjon/Loft

- Det er fra loft/kryploft påvist indikasjoner på at det er punktering av dampsperre, som medfører svekket effekt av dampsperrfunksjonen.
- Det er begrenset/dårlig ventilering av takkonstruksjonen.
- Det er påvist fuktskjolder/skader i takkonstruksjonen.
- Det er påvist fukt/råteskader i takkonstruksjonen.

Det ble målt høye fuktverdier ved pipe.

- Konstruksjonene må sikres mot råte, sopp og skadedyr.
- Det må gjøres nærmere undersøkelser.
- Råteskadede konstruksjoner må skiftes ut.
- Lufting/ventilering bør forbedres.

Kostnadsestimat: 10 000 - 50 000

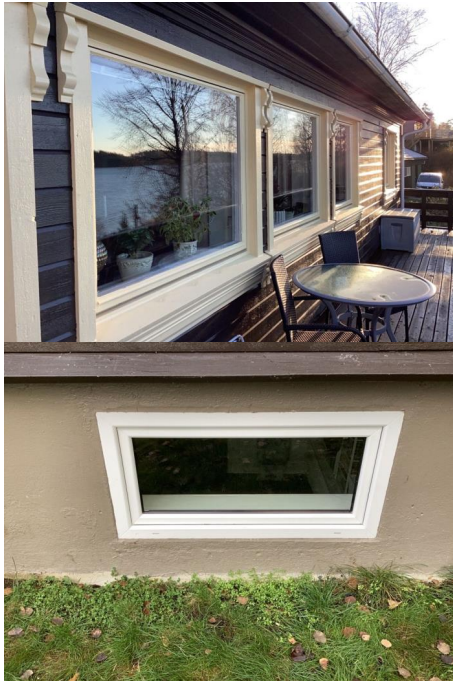
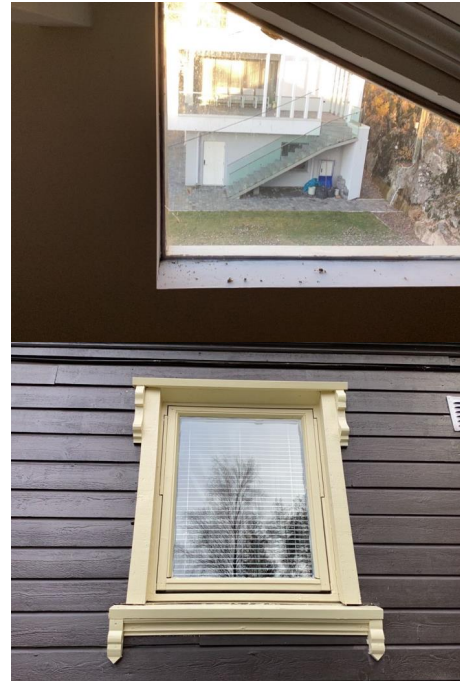
TC 2 Vinduer

Det er ikke montert vannbrettbeslag på vinduer i kjeller/underetasje og noen i første etasje, noe som øker risikoen for fuktinntrengning i veggen.

Monteringsfugen mellom bunnkarmen og veggen er spesielt utsatt for værpåkjønning. Under vinduet bør det derfor monteres et beslag eller en plate som beskytter veggen nedenfor mot vanninntrengning. Hvis vinduet ligger utsatt til for slagregn, er det helt nødvendig å montere sålbenkbeslag.

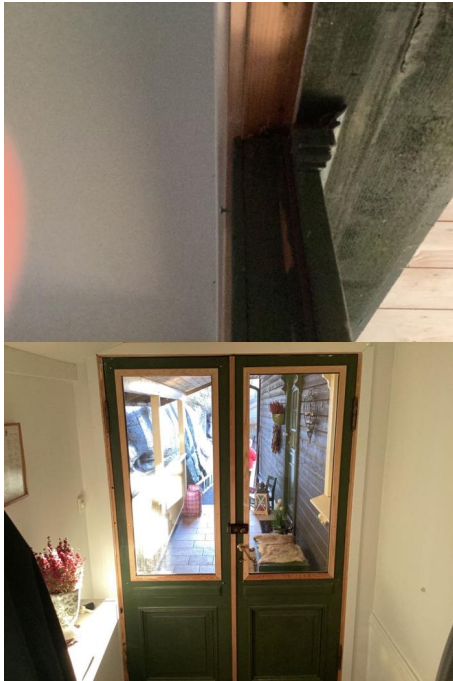
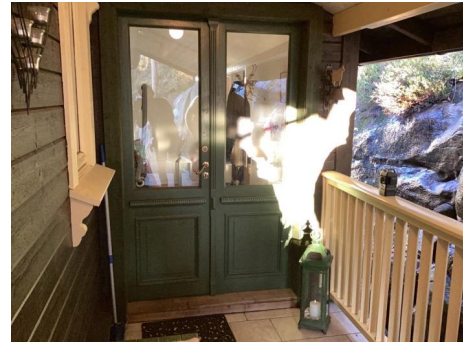
TC 2 Dører

Manglende terskelbeslag, noe som gir økt risiko for fukt inntrengning til innenforliggende konstruksjoner.

Det må gjøres tiltak for å lukke avviket.

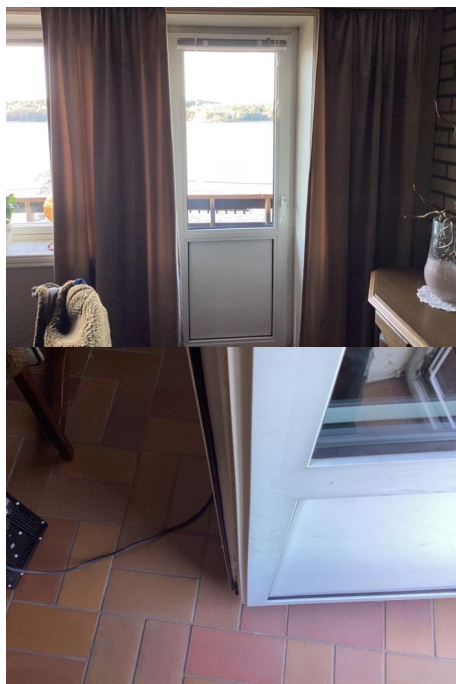
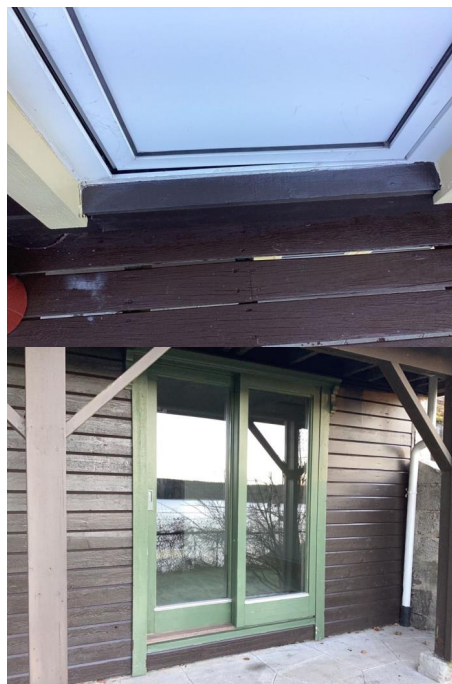
! TG 2 Balkongdør

Manglende terskelbeslag, noe som gir økt risiko for fukt inntrengning til innenforliggende konstruksjoner.
Elde og værslitasje.

Det må påregnes utbedring/utskifting.

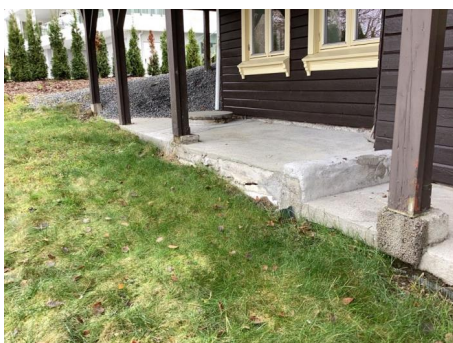
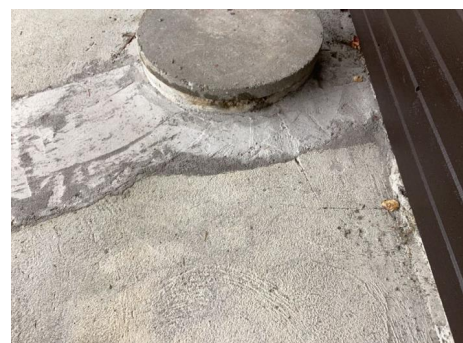
TG 2 Repo ved underetasje

Skjevheter, synlig isopor, synlig rusten armering og stedvis sprekker.

Ytterligere undersøkelse og utbedring.

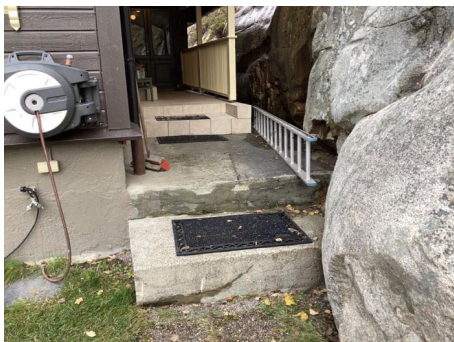
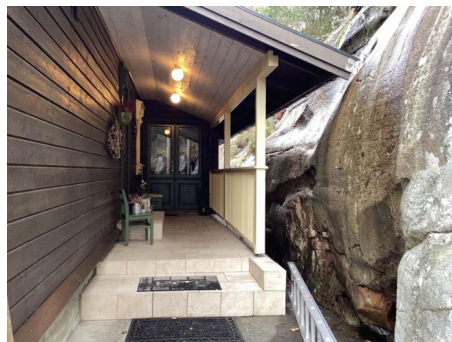
TG 2 Utvendige trapper

Sprekker og elde.

Det må gjøres tiltak for å lukke avviket.

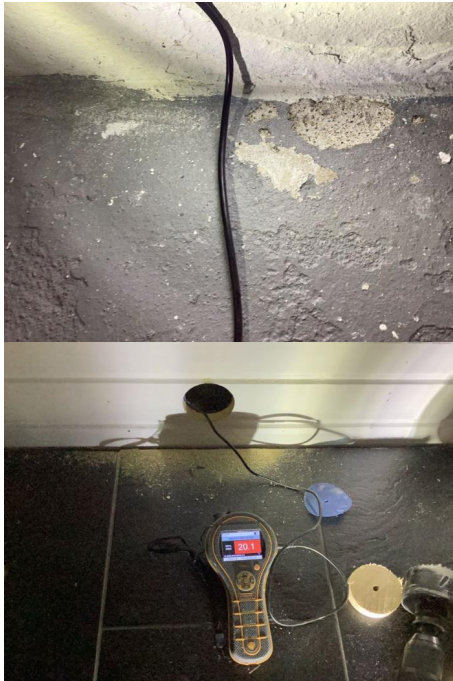
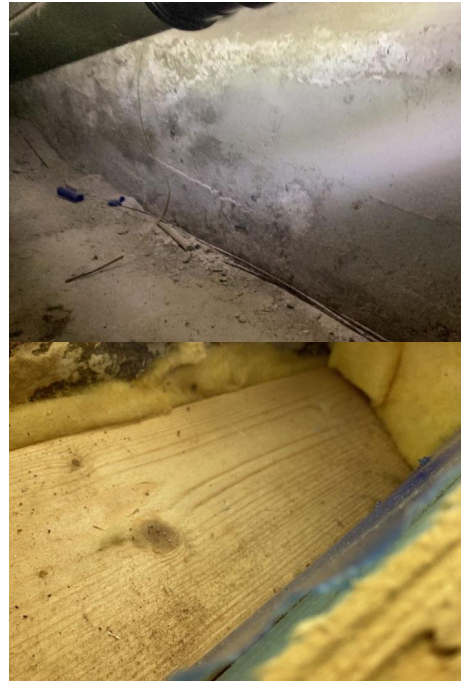
TC 2 Rom Under Terreng

Hulltaking er foretatt og det er påvist avvik i konstruksjonen.
Hulltaking er foretatt ved/i omkleddingsrom. Fuktkvotemåling (vekt%) i konstruksjonen ble målt til 20.

- Det er påvist indikasjoner på noe fuktgjennomtrenging inn i kjellermur.
- Det er gjennom hulltaking påvist høyt fuktnivå inne i trekonstruksjonen i hulltakingen, men ikke påvist fuktskader i dette området. Høy luftfuktighet kan over tid føre til muggvekst eller sverting av materialer. Samtidig kan materialer og konstruksjoner bli ødelagt.
- Det er påvist indikasjoner på noe fuktgjennomtrenging i kjellergulv.

Det registreres bruk av diffusjon sperre på den varme siden i de utforede veggkonstruksjonene. Sintef Byggforsk anbefaler å ikke benytte diffusjonssperre i utforede veggkonstruksjoner i rom under terreng, da dette kan medføre magasinering av fukt i konstruksjonen.

- Det påviste fuktnivå gir grunn til å overvåke konstruksjonen jevnlig for å se utvikling over tid, og eventuelt foreta tiltak for å unngå fuktskader.

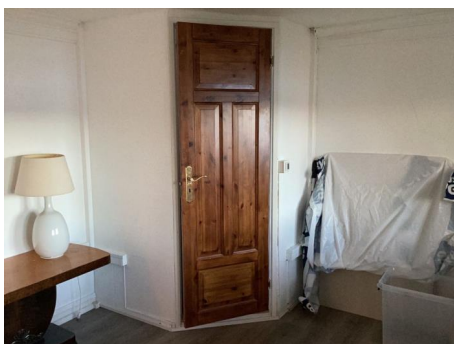
! TG 2 Innvendige dører

- Det er påvist avvik som tilsier at det bør foretas tiltak på enkelte dører.

- Det bør foretas tiltak på enkelte dører.
- Enkelte dører må justeres.

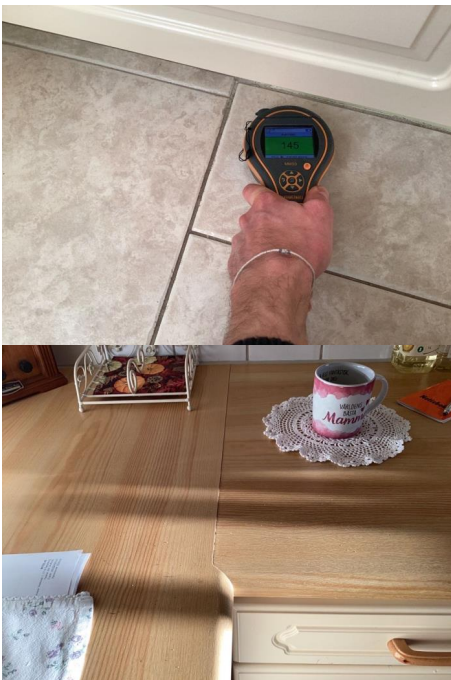
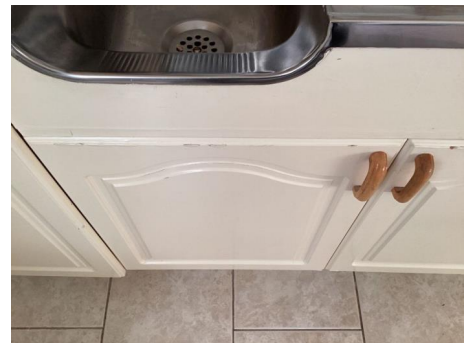
! TG 2 Overflater og innredning

- Det er påvist skader på overflater/kjøkkeninnredning utover normal slitasjegrad.
Skjevheter.

- Det må påregnes lokal utbedring/utskiftning.

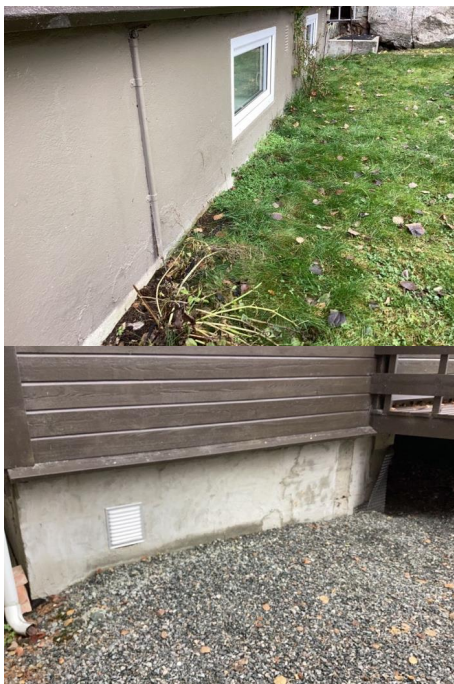
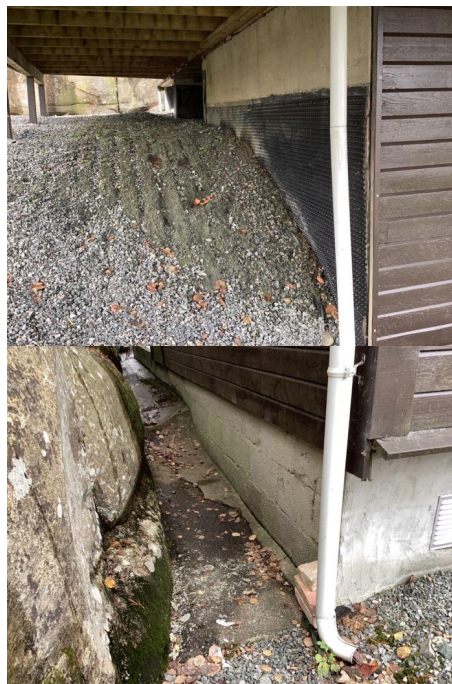
Byggegrunn

Kun synlig grunnmursplast på nordside.
Det er registrert tegn fukt i underetasje.

- Fuksikring av muren må etableres inkl. klemlist.

Det må forventes tiltak for dreneringen.

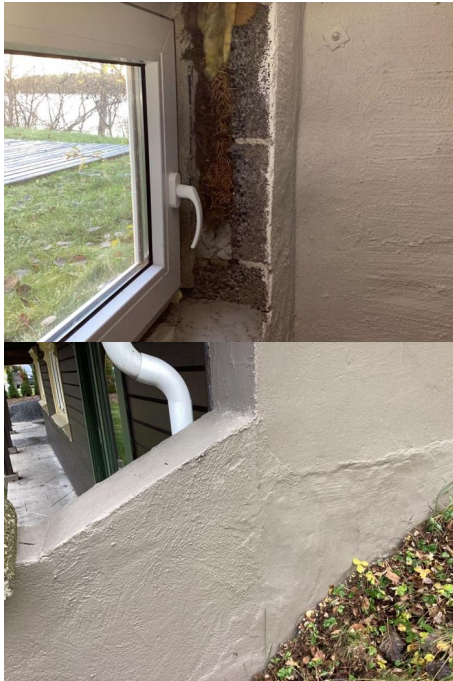
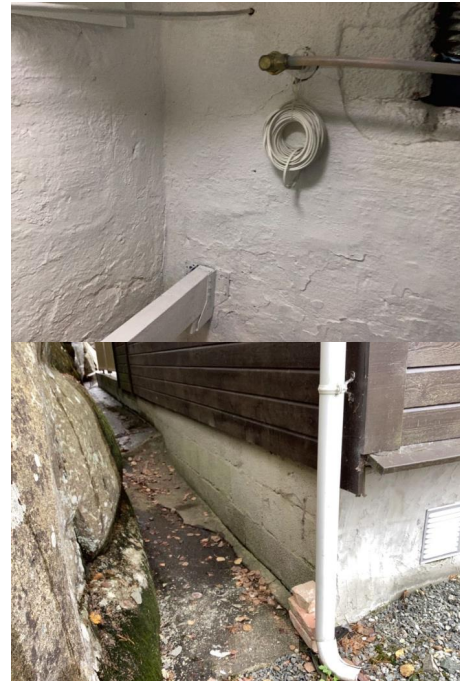
TG 2 Grunnmur og fundamenter

- Grunnmuren har sprekkdannelse.

- Påviste skader må utbedres.
- Lokal utbedring må utføres.

Anbefaler å følge med videre utvikling.

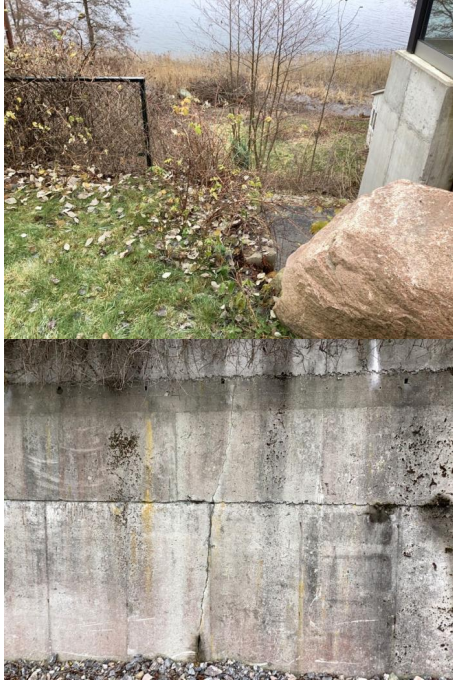
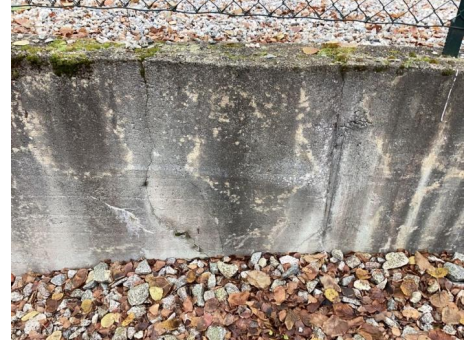
TC 3 Forstøtningsmurer

- Det mangler rekkverk/annen sikring på forstøtningsmuren(e) ut ifra dagens krav.
- Det er påvist mindre sprekker og/eller skjevheter i muren.

- Påviste skader må utbedres.
- Rekkverk/annen sikring på forstøtningsmur må settes opp/utbedres.

Kostnadsestimat: Under 10 000
