# Tilstandsrapport

Enebolig

Blessomveien 18, 1709 SARPSBORG

Rapportdato: 30.06.2026

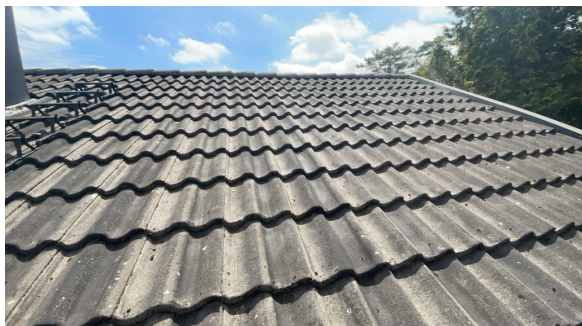
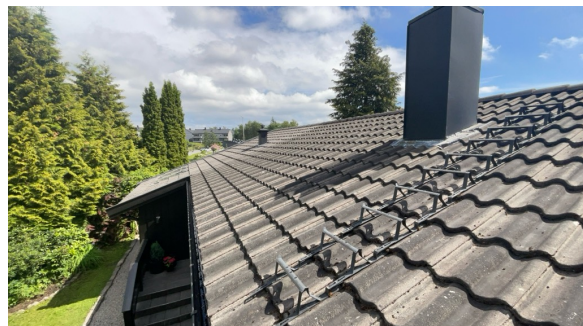
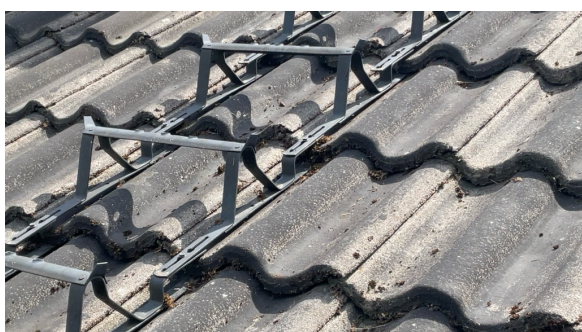
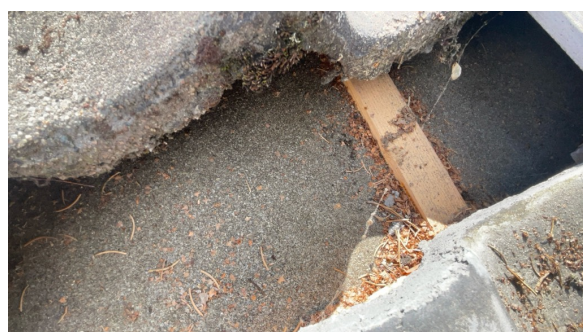
Elde, værslitasje og mosegroing vil over tid kunne redusere taktekingens levetid dersom vedlikehold ikke utføres. Det anbefales å fjerne mose og annet organisk materiale samt foreta jevnlig kontroll og vedlikehold av taktekingen. Underdimensjonerte sløyfer representerer et avvik fra dagens anbefalte utførelse og kan gi redusert lufting under tekkingen sammenlignet med dagens standard.

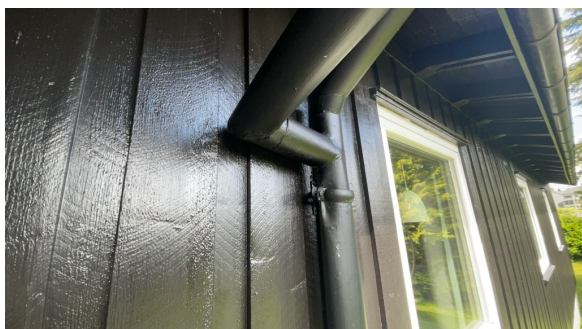
Deformasjon på nedløpsrør.

Utføre vedlikehold. Manglende vedlikehold vil redusere levetiden på konstruksjonsdelen.

Det bør vurderes å montere snøfangere for å hindre risiko for snøras som kan medføre skade.

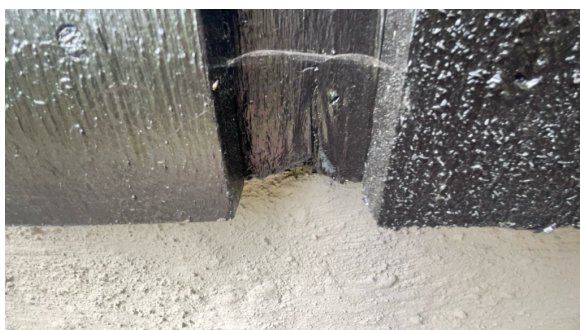
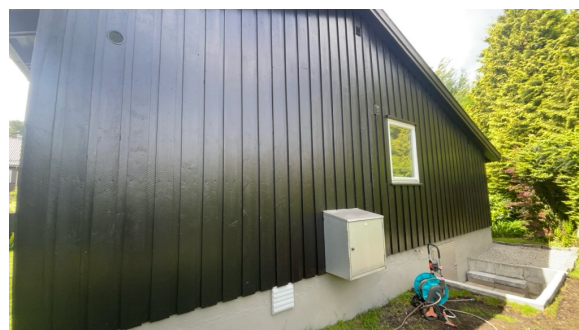
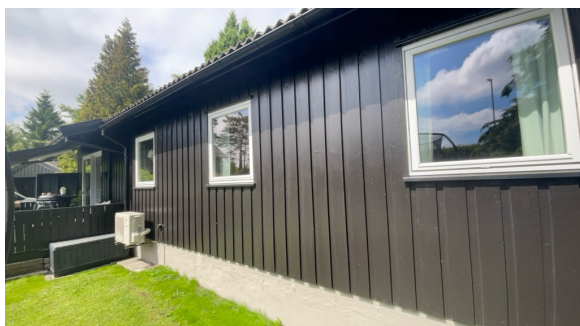
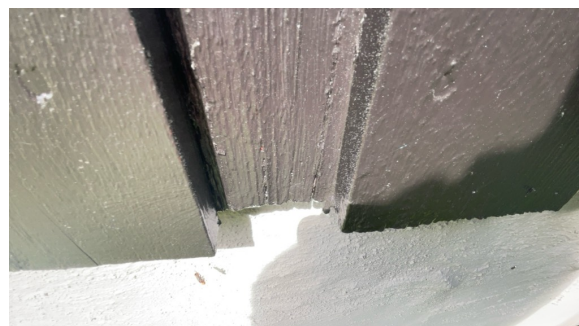
Kledning har stedvis noe tørkesprekker, kuling og tilløp til råte.

- Det bør foretas tiltak for å bedre lufting av kledningen.
- Uten tilstrekkelig lufting bak bordkledningen kan fuktighet som trenger inn bak bordene eller gjennom veggen innenfra ikke tørke opp. Dette skaper ideelle forhold for råtesopp og muggvekst.

Det anbefales å øke avstanden mellom bordkledning og beslag. Tett avslutning mot beslag øker risikoen for fuktopptrekk og råteskader i kledningen. Regelmessig vedlikehold er viktig, og lokale utskiftninger må påregnes over tid.

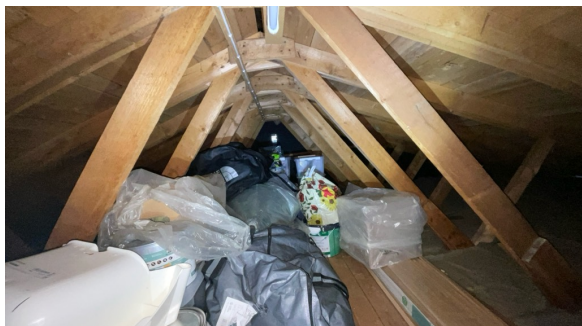
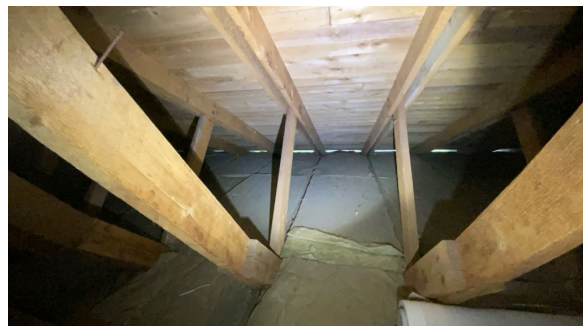
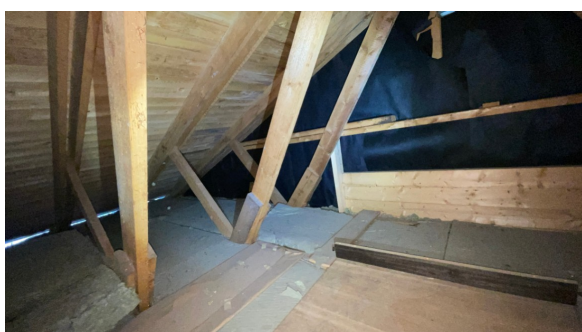
Svertesopp kan være et tegn på periodisk kondens som følge av luftlekkasjer eller høy luftfuktighet. Det anbefales å kontrollere at dampsperran er tett ved eventuelle gjennomføringer og å følge utviklingen ved periodiske inspeksjoner av loftet. Vepsebolet har ingen bygningsteknisk betydning, men kan fjernes ved behov.

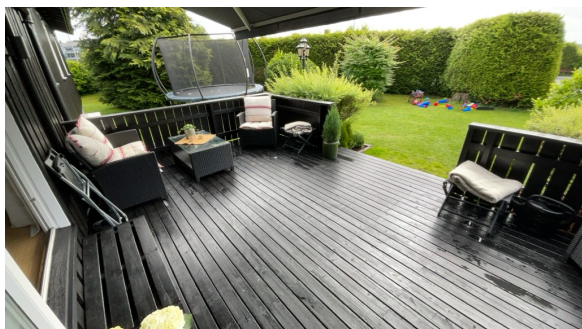
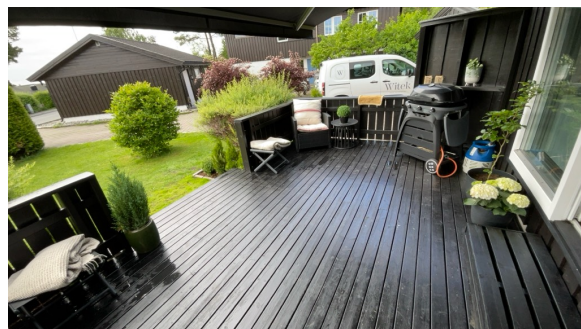
- Det er påvist fukt-/råteskader i konstruksjonen.

Eier opplyser at det er registrert lokal råte over en strekning på ca. 70 cm i en gulvbjelke. Det opplyses at skadet område er tildekket ved at det er montert et bord utenpå bjelken. Omfanget av råteskaden og eventuell utbedring kunne ikke kontrolleres visuelt ved befaring, da konstruksjonen er tildekket. På bakgrunn av opplyst råteskade gis tilstandsgrad 3 etter NS 3600.

Råteskadet konstruksjon bør skiftes ut eller utbedres. Før tiltak gjennomføres anbefales konstruksjonen åpnet slik at skadeomfanget kan kartlegges og nødvendig reparasjon utføres.

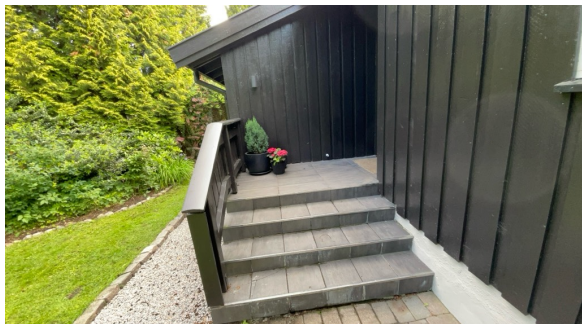
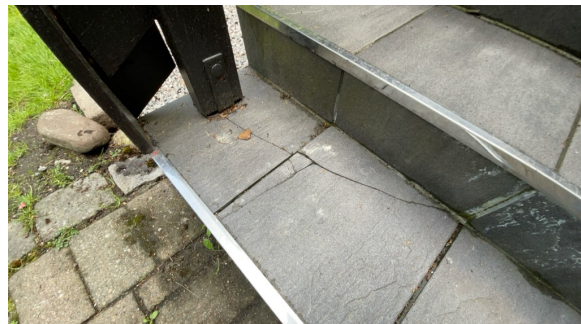
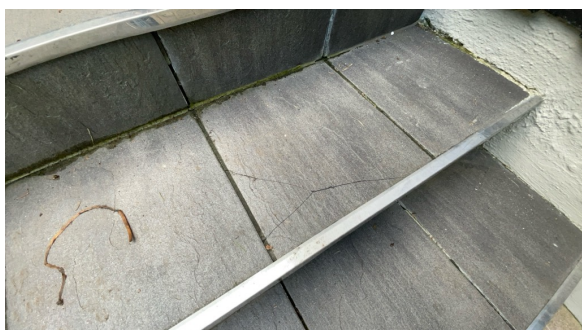
Det observeres bom og sprekker i fliser, og muren har avskalling.

Skifte fliser og utføre vedlikehold for å hindre ytterligere skade.

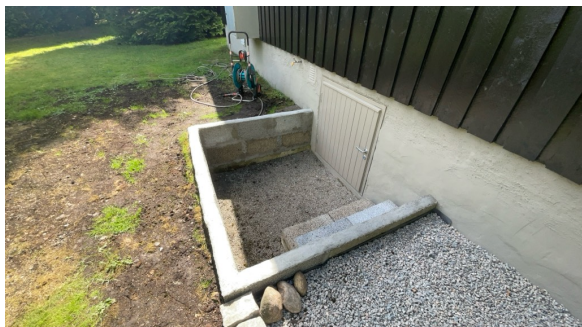
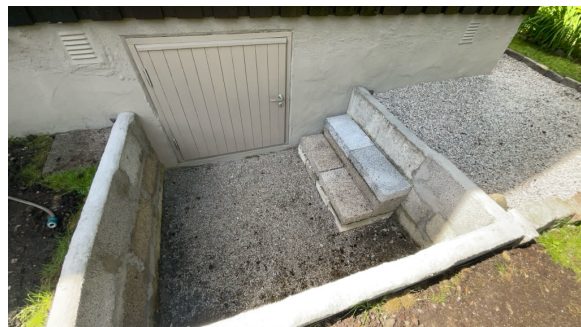
Upussede lettklinkerblokker er mer utsatt for fuktopptak og frostpåvirkning, noe som over tid kan medføre avskalling og redusert levetid på konstruksjonen. Det anbefales å pusse og overflatebehandle lettklinkerblokkene. Trappen bør også utbedres slik at trinnene får jevn høyde.

Merk; Manglende rekkverk. Manglende rekkverk øker risikoen for fall.

- Det bør gjennomføres radonmålinger.
- Rekkverk for utvendige trapper må monteres for å lukke avviket.
- Det er ikke krav om utbedring av rekkverkshøyder på utvendige trapper opp til dagens krav.

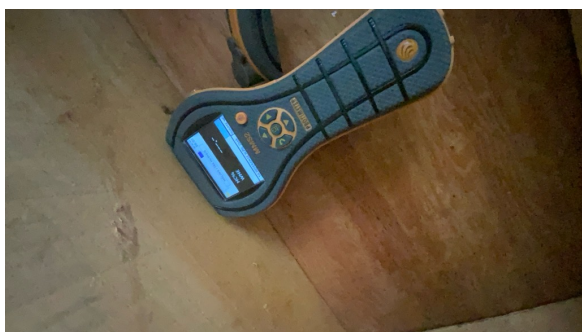
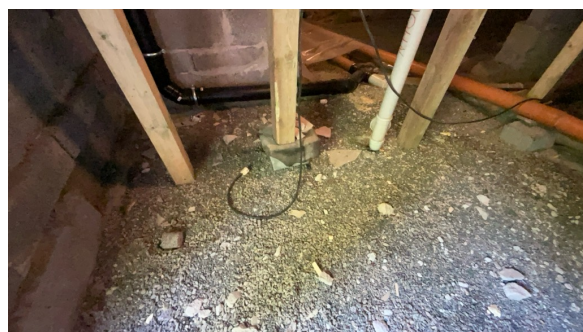
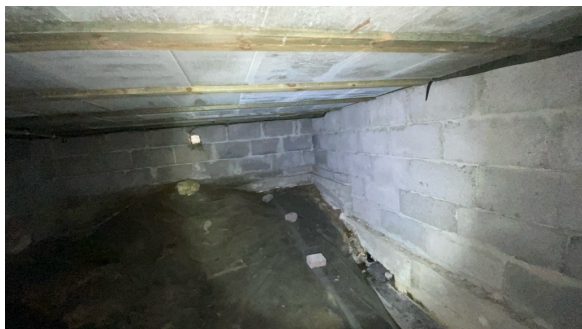
Det mangler fuktsperre på deler av terrenget, og det registreres vann over plastikken på enkelte lokale områder. Grunnmuren har stedvis noe salt/kalkutslag.

Kostnadsestimatet er kun satt for den lokale utbedringen av TG3 avviket som i dette tilfellet gjelder synlig vann som må jamføres med "Drenering", ikke eventuelle følge tiltak som kan følge med og heller ikke eventuelle andre TG2 avvik som er nevnt under denne konstruksjonen

- Ytterligere undersøkelser må foretas for å få kartlagt tilstanden og omfanget på eventuelle skader.

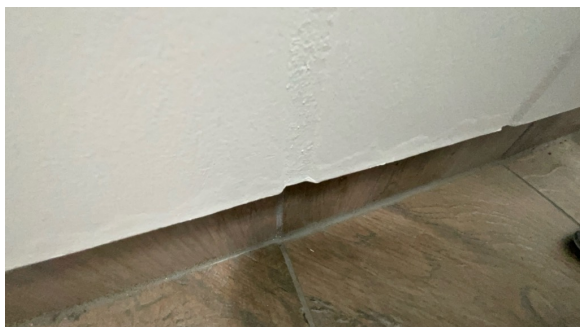
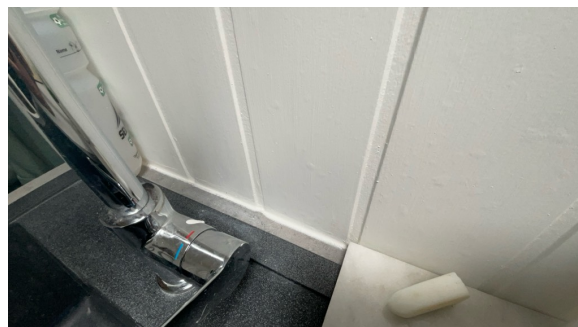
- Det er vindu/dør med ikke fuktbestandige materialer i våtsonen (ved vask, dusj, badekar, osv.), løsningen eller byggematerialet er uegnet. Uegnet materialer i våtsoner, og det er stedvis bobler i MDF-plater. Det observeres noe fuktsvelling i nedkant av platene.

- Uegnete materialer må fuktbeskyttes/utskiftes.
- Dersom det ikke gjøres tiltak, kan dette medføre oppfukning, oppsvelling og forringelse av materialer over tid og fuktskader på tilstøtende konstruksjoner.

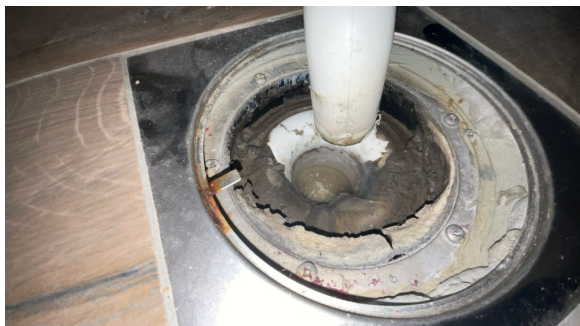
Tilgjengelig gulv er flatt, og det er ukjent om det er oppbrett av membran ved terskel. Fallforhold lokalt inn mot sluk er ikke målt på grunn av innredning. Sluket ligger innenfor sokkel til innredningen, noe som hindrer god avrenning til sluk ved en eventuell vannlekkasje.

Innhent dokumentasjon om mulig.

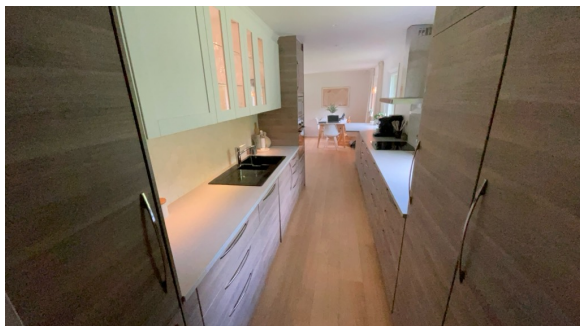
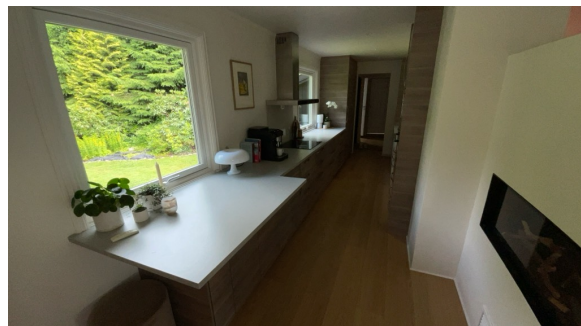
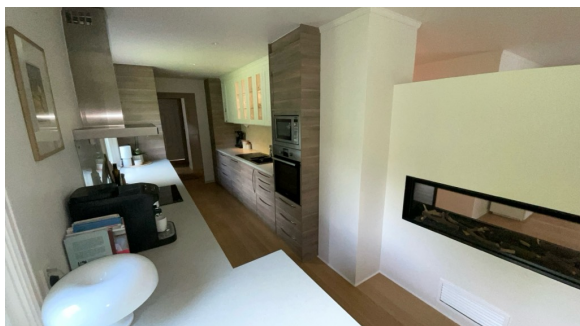
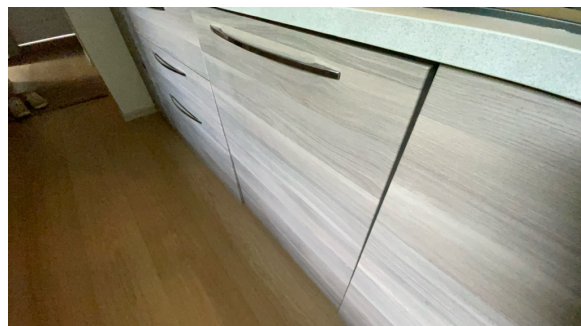
Noen mindre merker som ansees som normal bruksslitasje .

Front på oppvaskmaskin flukter ikke med frontene på siden, og bør justeres.

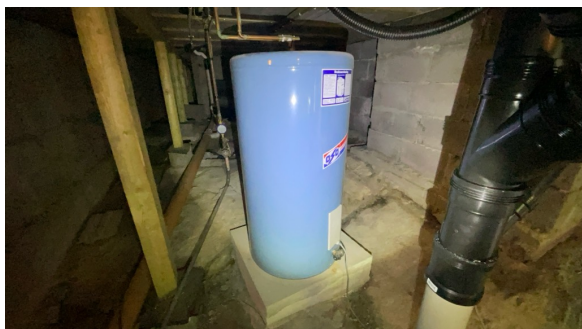
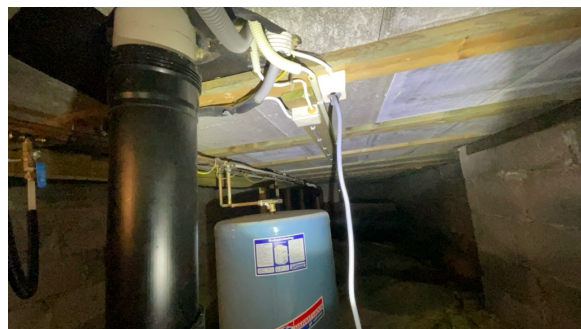
Det er ikke sluk for varmtvannstank, men med dagens løsning vil eventuelt lekkasjevann renne ut i grunnen.

- Det er ikke behov for utbedringstiltak siden tanken fungerer i dag, men ut ifra alder kan skader plutselig oppstå på eldre tanker.
- Det bør etableres tilfredsstillende el-tilkobling etter gjeldende forskrift.

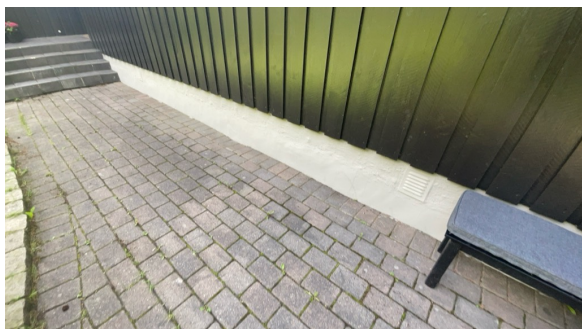
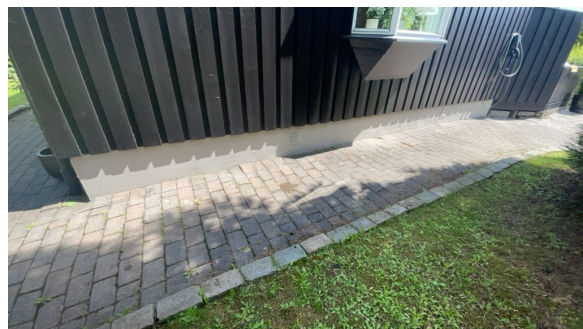
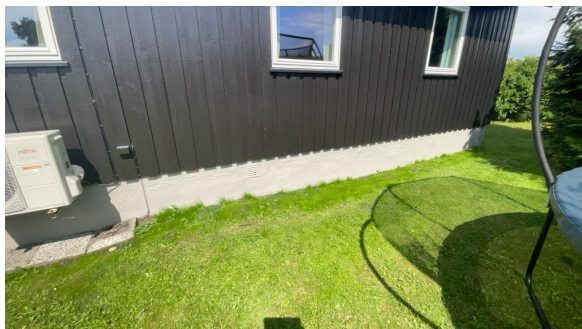
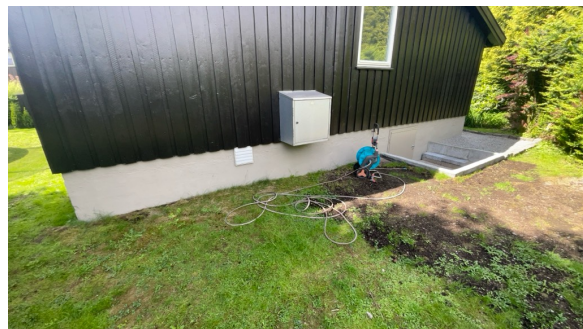
- Det mangler, eller på grunn av alder er det sannsynlig at det mangler, utvendig fuktsikring av grunnmuren ved kjeller/underetasje.
- Dreneringen er utilstrekkelig og har idag begrenset effekt.
