# Tilstandsrapport

Tomannsbolig

Opsundveien 74A, 1726 SARPSBORG

Befaringsdato: 22.11.2024

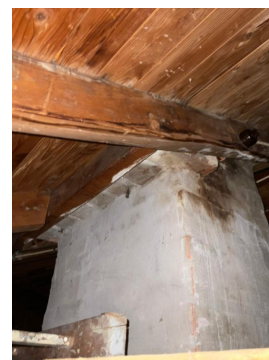
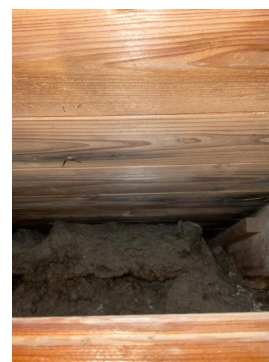
- Det er begrenset/dårlig ventilering av takkonstruksjonen.
- Det er påvist fuktskjolder i undertak/takkonstruksjon.

Isolasjon sperrer noe for luftingen.

- Lufting/ventilering bør forbedres.
- Lokal utbedring bør utføres.

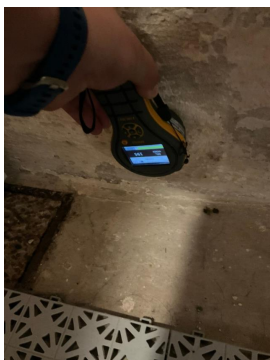
## ! TG 2 Rom Under Terreng

- Det er påvist indikasjoner på noe fuktgjennomtrenging inn i kjellermur.

- Det påviste fuktnivå gir grunn til å overvåke konstruksjonen jevnlig for å se utvikling over tid, og eventuelt foreta tiltak for å unngå fuktskader.

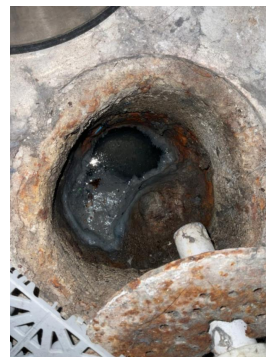
Soilsluk med en god del rust.

- Våtrommet må totalrenoveres. Alle forhold med tettesjikt, våtsone, sluk m.m. må dokumenteres.

**Kostnadsestimat: 100 000 - 300 000**

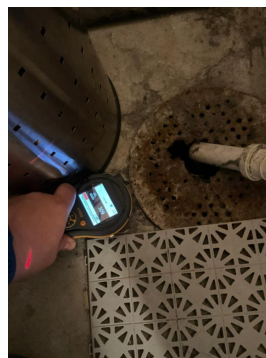
### ! TG IU Tilliggende konstruksjoner våtrom

Hulltaking er ikke foretatt da det ikke er fysisk mulig pga tilliggende konstruksjoner i betong/mur.

Det er derimot foretatt fukstsøk med Protimeter MMS2 på overflater rundt sluk, og det er registrert forhøyede verdier.
