# Tilstandsrapport

Tomannsbolig

Storveien 49, 1621 GRESSVIK

Befaringsdato: 20.04.2026

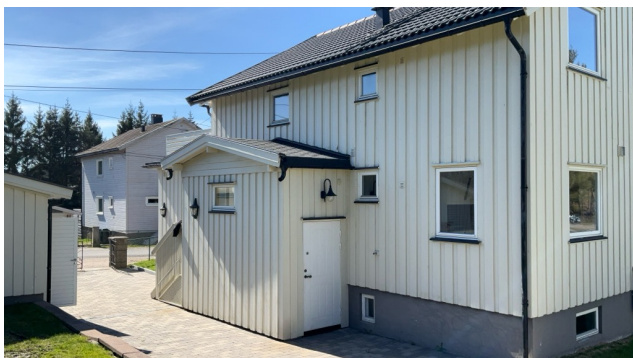
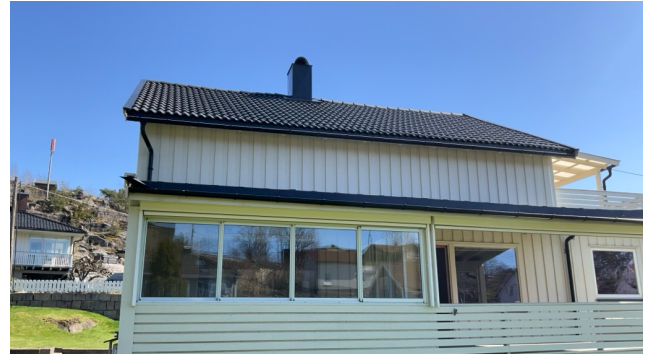
- Det er ingen eller liten lufting i nedre kant av kledning mot grunnmur.
- Det er påvist spredte råteskader i bordkledningen.

Noe tørrsprekker og råte i nedre del av kledning.

- Uten tilstrekkelig lufting bak bordkledningen kan fuktighet som trenger inn bak bordene eller gjennom veggene innenfra ikke tørke opp. Dette skaper ideelle forhold for råtesopp og muggvekst.
- Råteskadet trekledning må skiftes ut.

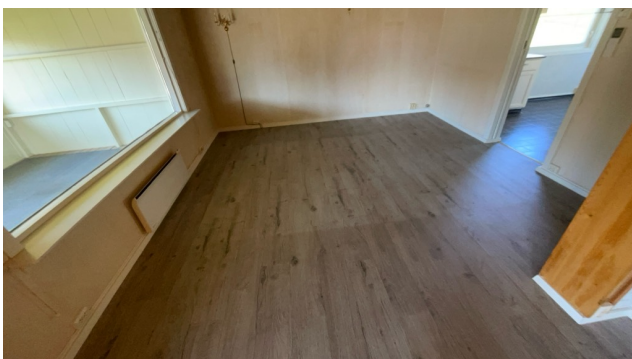
### TG 2 Etasjeskille/gulv mot grunn

- Det er målt høydeforskjell på mellom 15-30 mm gjennom hele rommet. Tilstandsgrad 2 gis med bakgrunn i standardens krav til godkjente måleavvik.

- Målt høydeforskjell på mellom 10 - 20 mm innenfor en lengde på 2 meter. Tilstandsgrad 2 gis med bakgrunn i standardens krav til godkjente måleavvik.

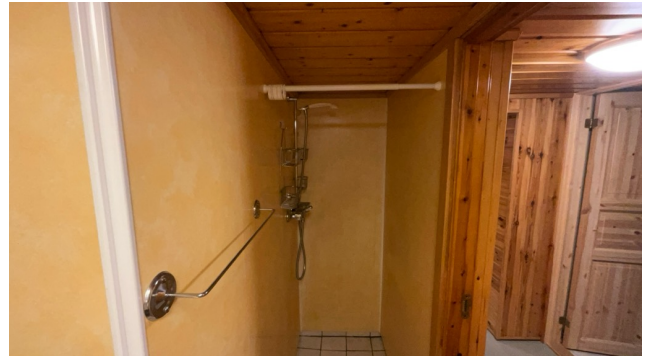
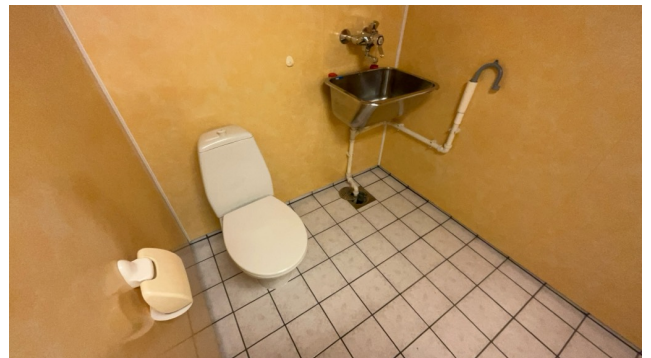
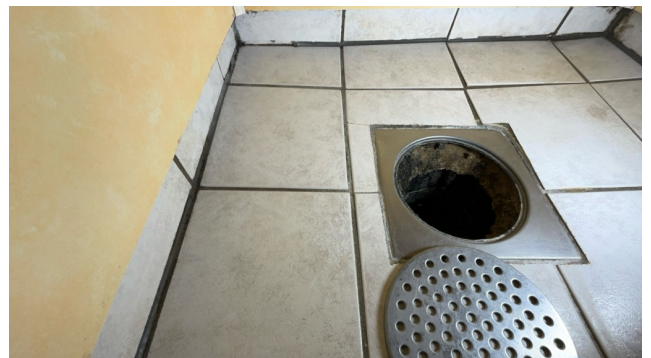
Gulvfliser har bom og sprekk.

Ligger membran under slukrist, men ikke klemt fagmessig.

20 mm lokalt fall i sluk

Øvrig gulv har motfall og TG 3

Det ses ikke membran i hjelpesluk.

- Våtrommet har behov for omfattende oppgraderinger. For å sikre en løsning som oppfyller gjeldende krav, bør tettesjikt, sluk og røropplegg oppgraderes og dokumenteres.

**Kostnadsestimat: 200 000 - 500 000**

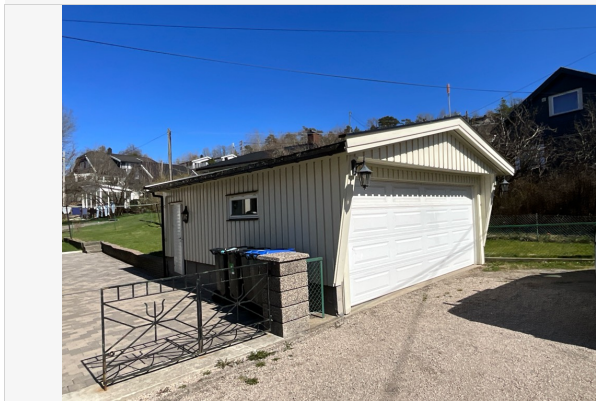
## Garasje

Det ses sprekker i garasjegulv og mur under bindingsverk av tre.  
takshingel er av eldre dato og nærmer seg utskiftning.
