# Tilstandsrapport

Boligbygg med flere boenheter

Lindesnes' gate 42 B, 1707 SARPSBORG

Befaringsdato: 21.02.2025

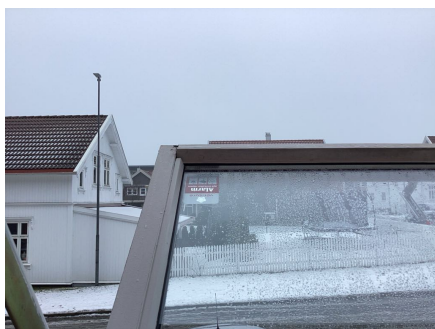
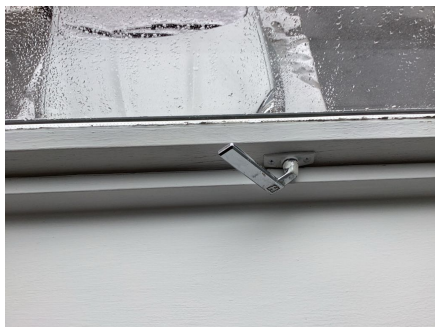
- Det er påvist tegn på innvendig kondensering av enkelte vindusglass.
- Karmene i vinduer er slitte og det er sprekker i trevirket.

Justering og utbedring.

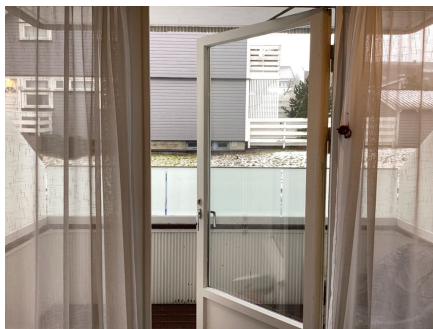
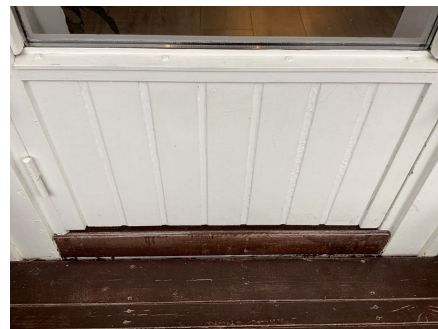
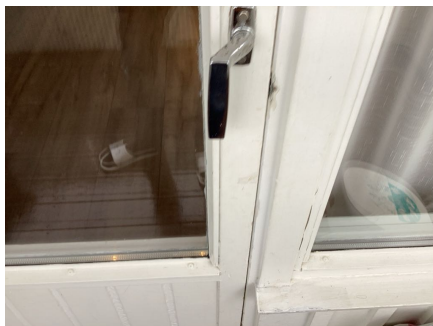
## Balkongdør

- Det er avvik:

Vedlikehold.

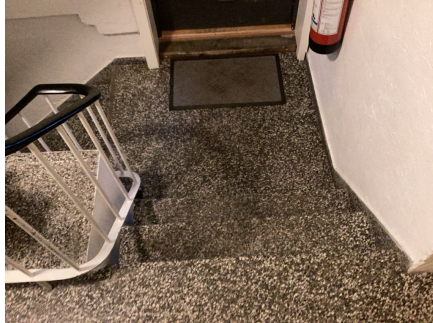
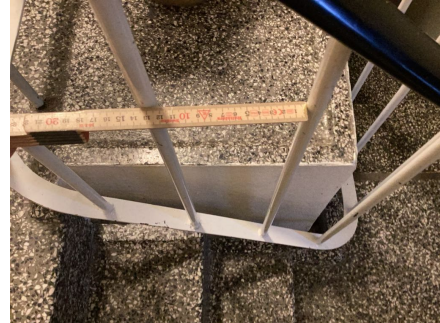
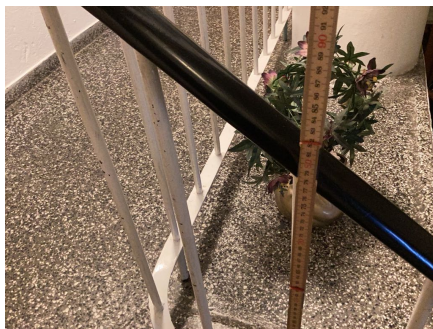
### Vurdering av avvik:

Dersom trappen skal tilfredsstillе dagens krav må det utføres tiltak.

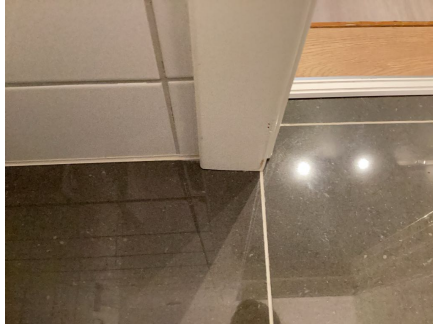
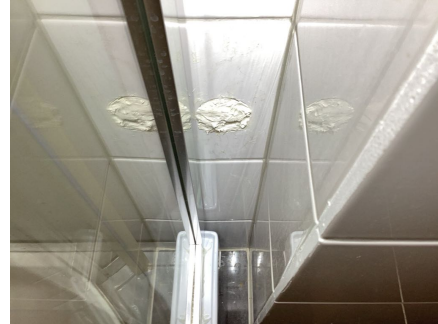
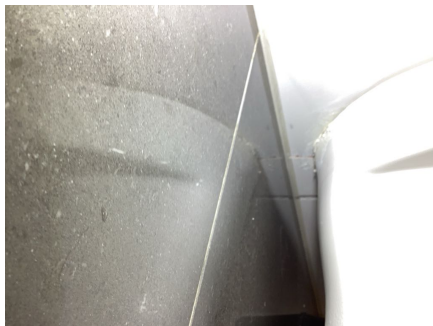
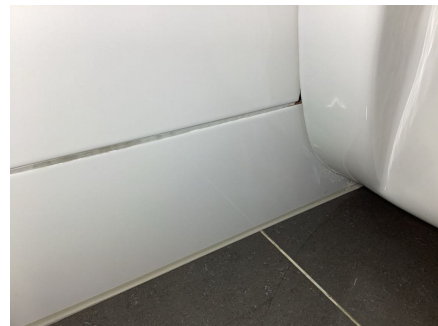
- Det er vindu/dør med ikke fuktbestandige materialer i våtsonen (ved vask, dusj, badekar, osv.), løsningen eller byggematerialet er uegnet

Sprekk i flis under toalett.

- Uegnede materialer må fuktbeskyttes/utskiftes.

Lokale utbedringer.

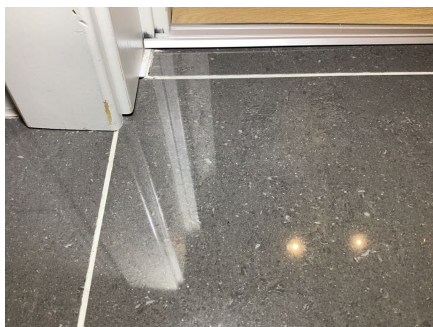
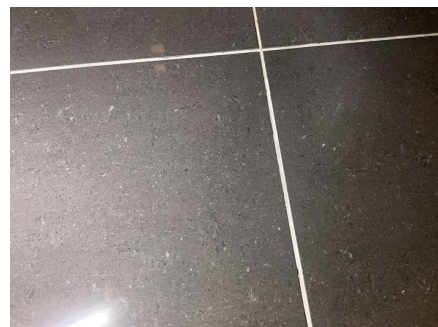
- Det er påvist at flisfuger har riss/sprekker.
- Det er påvist at noen fliser har bom (hulrom under).
- Det er påvist avvik i fallforhold til sluk i forhold til krav i forskrift på byggetidspunktet.

Det må gjøres tiltak for å lukke avviket.

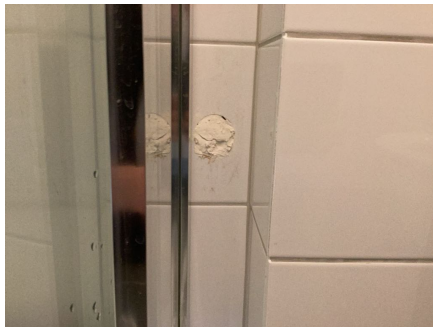
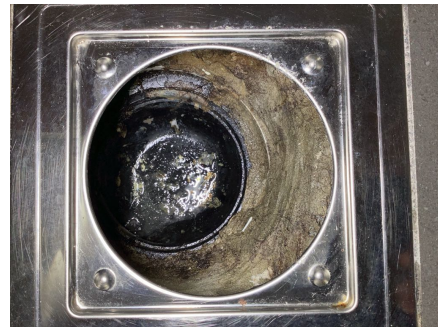
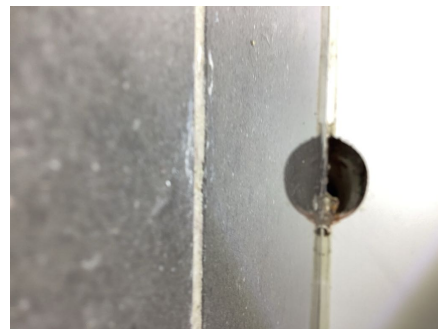
#### Vurdering av avvik:

- Det må gjøres nærmere undersøkelser.

Innhent dokumentasjon om mulig. Det er ingen direkte vannpåføring på gulv, noe som er bra. Ytterligere undersøkelse og utbedring.

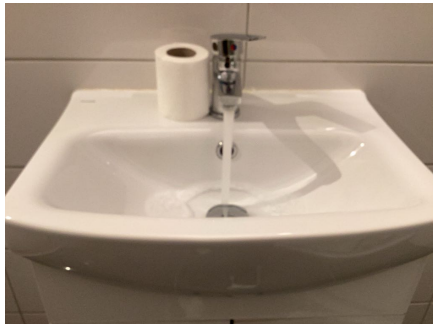
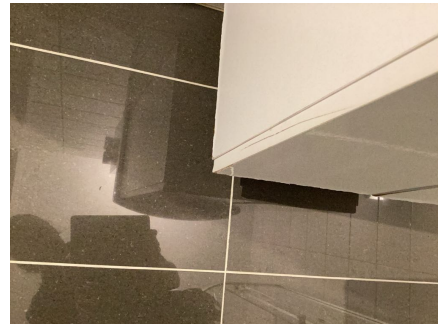
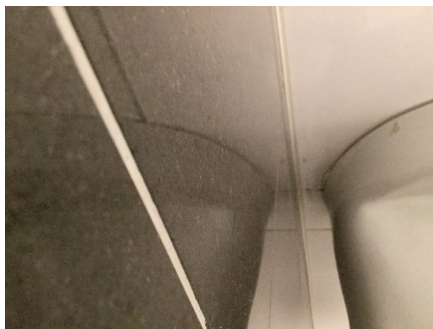
- Det er ikke påvist tilfredsstillende løsning for å synliggjøre lekkasje fra innebygget sisterner.
- Det er påvist skader på innredning.

- Det må gjennomføres ytterligere undersøkelser.
- Det må gjøres tiltak for å lukke avviket.

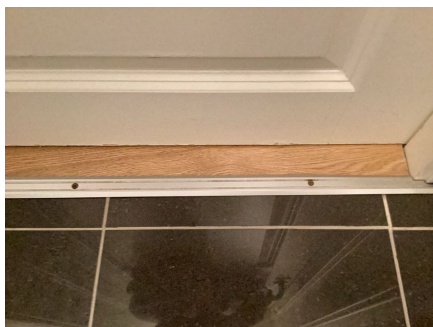
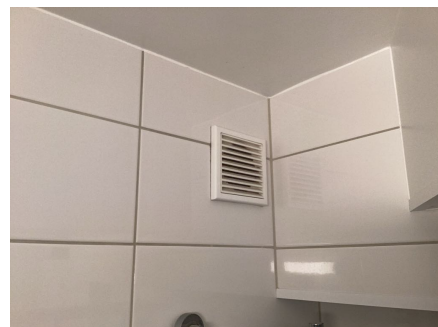
#### Vurdering av avvik:

- Elektrisk avtrekksvifte bør monteres for å lukke avviket.
- Det bør etableres tilfredsstillende tilluft til våtrom f.eks. luftespalte ved dør e.l.

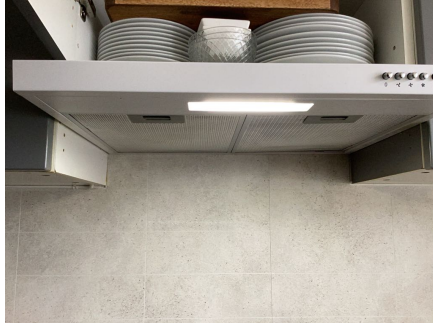
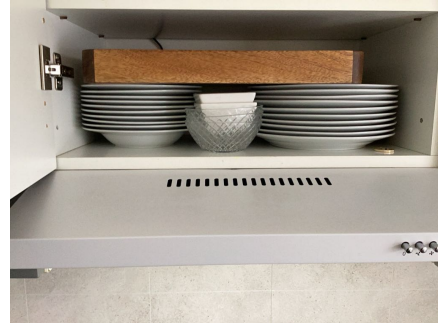
## Vurdering av avvik:

- Om mulig bør det etableres ventilasjons kanal ut i det fri fra ventilator.

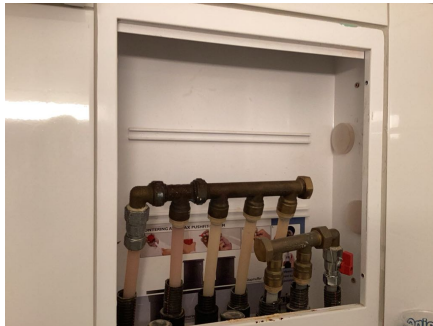
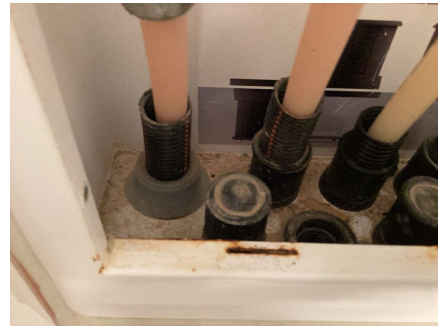
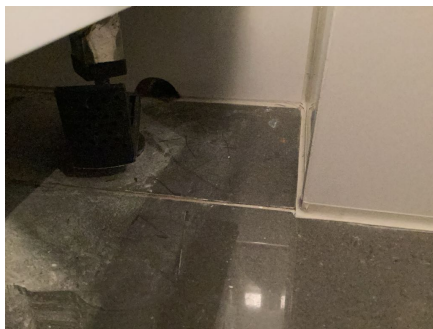
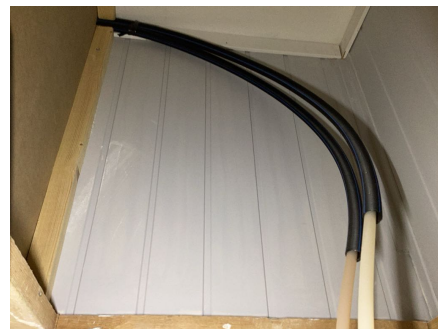
Rust på skap.

Rør for lekkasjevann mangler siklemikk og ligger for lavt.

Det må gjøres tiltak for å lukke avviket.

Rør må festes.

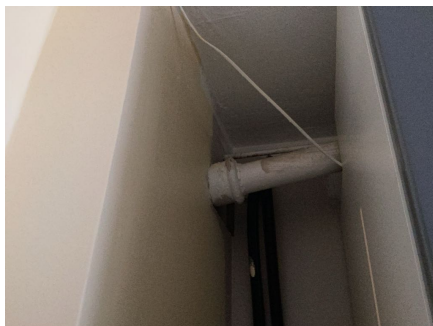
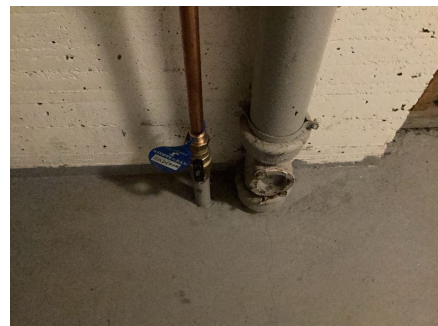
- Det er avvik:

Det er ikke behov for utbedringstiltak siden anlegget fungerer i dag, men ut ifra alder kan skader plutselig oppstå på eldre anlegg.

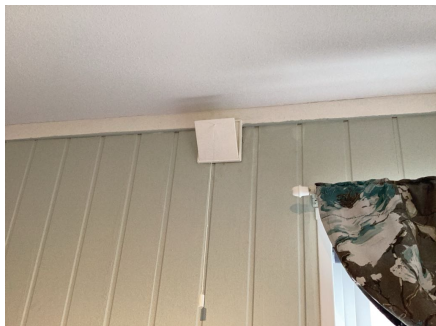
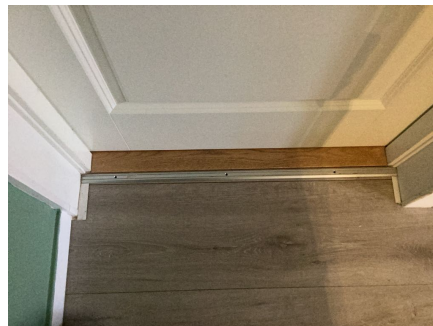
### Vurdering av avvik:

- Bedre ventilering må etableres.

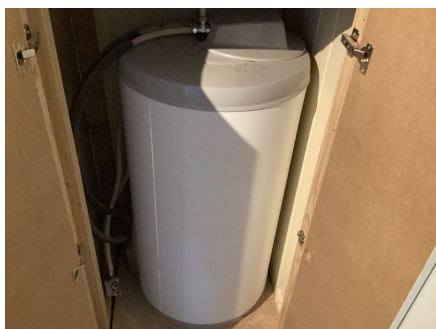
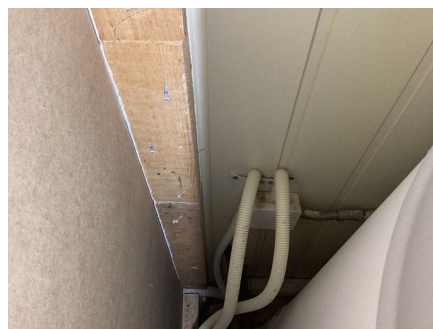
### Vurdering av avvik:

- Det bør etableres tilfredsstillende avrenning eller lekkasjesikring ved varmtvannstank.
