Tilstandsrapport

Boligbygg med flere boenheter
-

Lindesnes' gate 42 B, 1707 SARPSBORG
-

Rapportdato: 06.03.2025

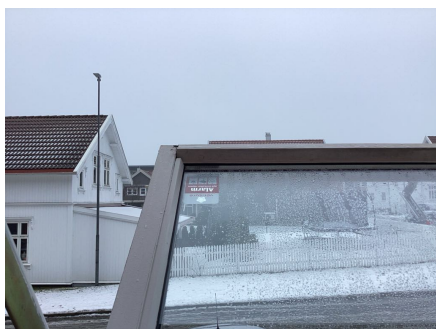
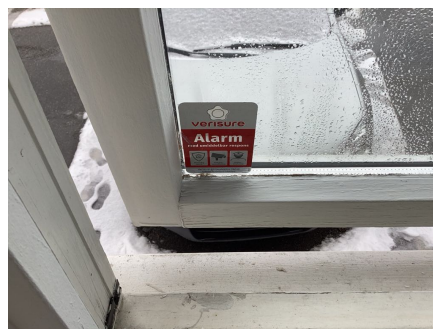
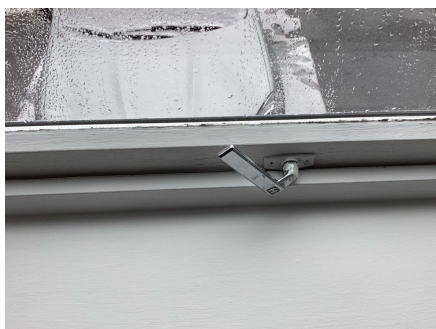
- Det er påvist tegn på innvendig kondensering av enkelte vindusglass.
- Karmene i vinduer er slitte og det er sprekker i trevirket.

Justering og utbedring.

Bolig med gamle vinduer kan opp mot 40 prosent av varmen forsvinne ut gjennom vinduene. Varmetapet kan ofte halveres ved å bytte ut de gamle vinduene med moderne vinduer.

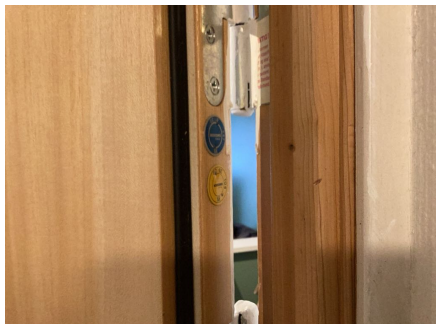
TG 1 **Dører**

Kun noen mindre merker på dørene, som anses som normal bruksslitasje.

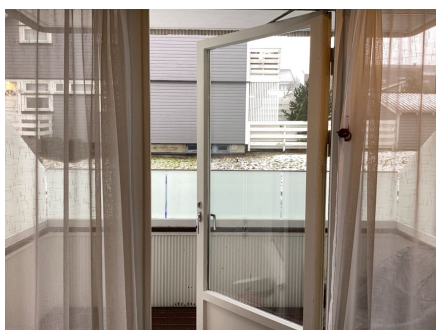
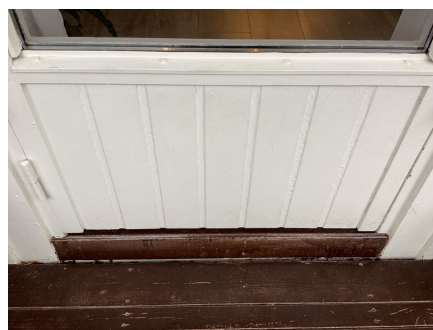
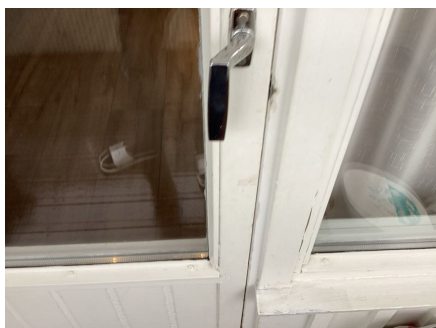
1 TG 2 Balkongdør

- Det er avvik:

Vedlikehold.

I bolig med gamle dører kan opp mot 40 prosent av varmen forsvinne ut gjennom dørene. Varmetapet kan ofte halveres ved å bytte ut de gamle dørene med moderne dører.

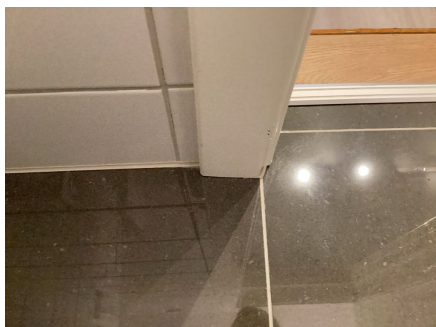
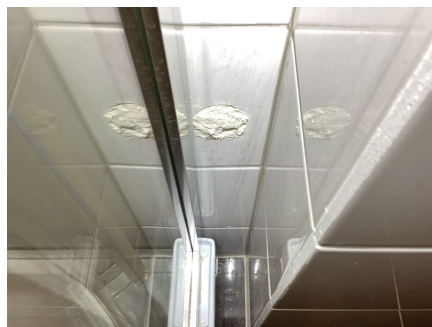
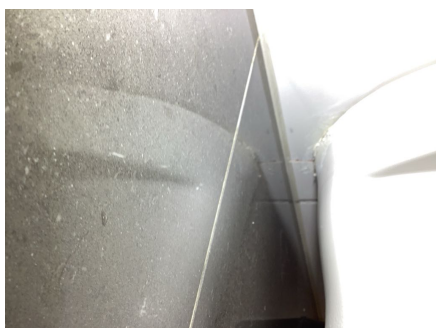
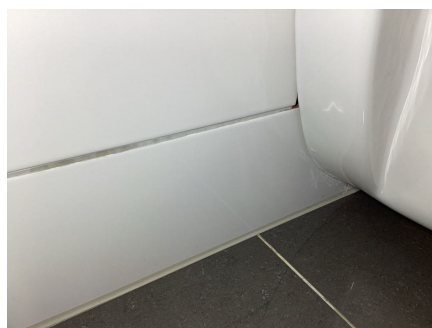
- Det er vindu/dør med ikke fuktbestandige materialer i våtsonen (ved vask, dusj, badekar, osv.), løsningen eller byggematerialet er uegnet

Sprekk i flis under toalett.

- Uegnede materialer må fuktbeskyttes/utskiftes.

Lokale utbedringer.

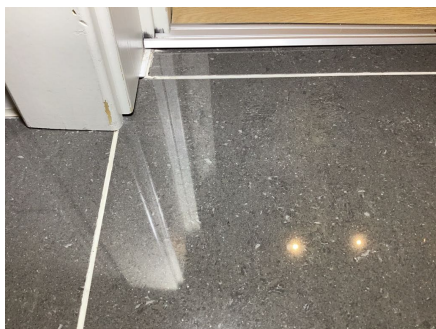
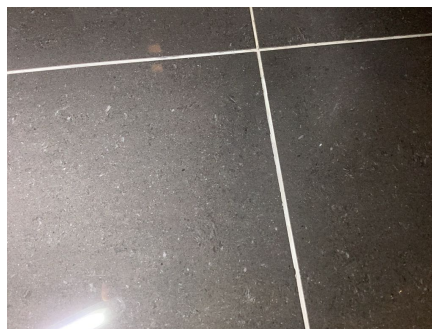
📍 TG 2 Overflater Gulv

- Det er påvist at flisfuger har riss/sprekker.
- Det er påvist at noen fliser har bom (hulrom under).
- Det er påvist avvik i fallforhold til sluk i forhold til krav i forskrift på byggetidspunktet.

Det må gjøres tiltak for å lukke avviket.

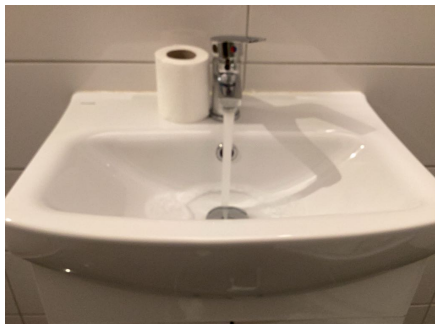
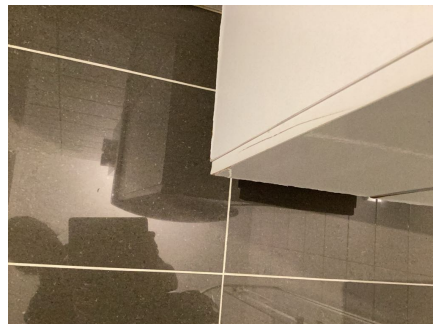
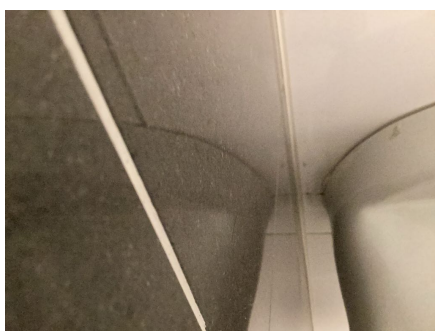
Sanitærutstyr og innredning

- Det er ikke påvist tilfredsstillende løsning for å synliggjøre lekkasje fra innebygget sistene.
- Det er påvist skader på innredning.

- Det må gjennomføres ytterligere undersøkelser.
- Det må gjøres tiltak for å lukke avviket.

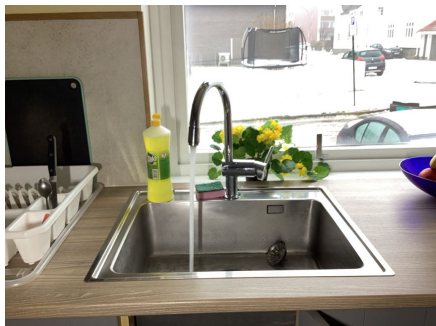
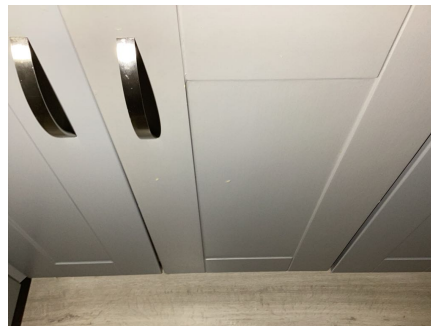
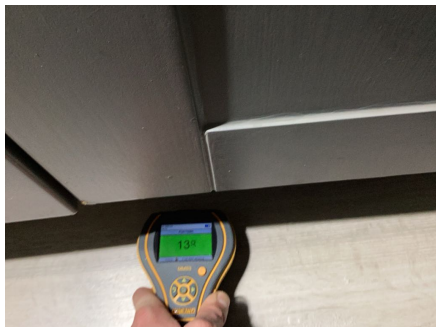
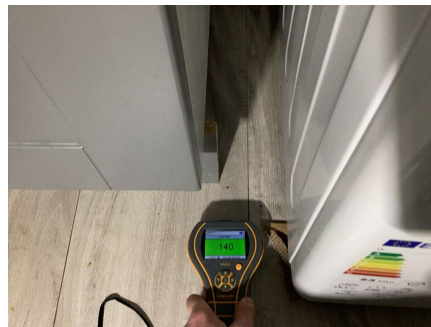
Noen mindre skader på front og behov for justering.

- Tiltak:
Lokal utbedring og justering.

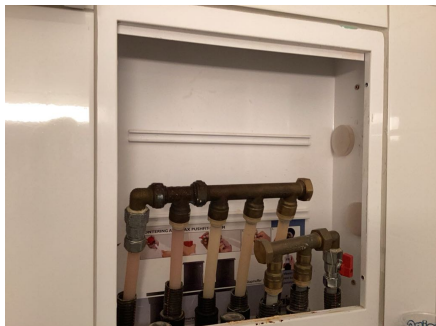
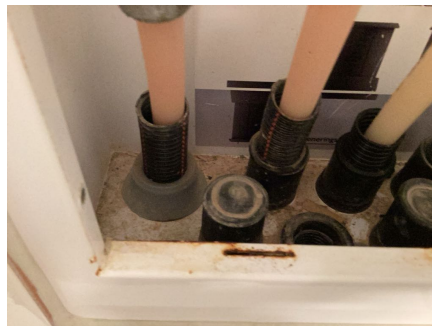
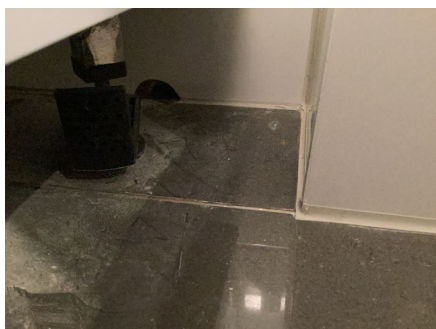
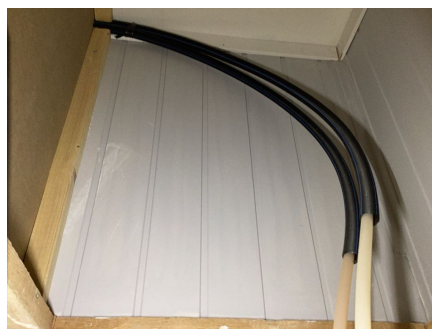
TG 2 **Vannledninger**

Rust på skap.

Rør for lekkasjevann mangler siklemikk og ligger for lavt.

Det må gjøres tiltak for å lukke avviket.

Rør må festes.

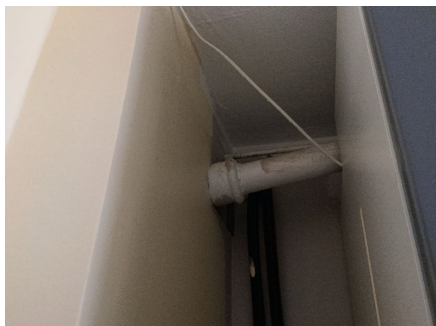
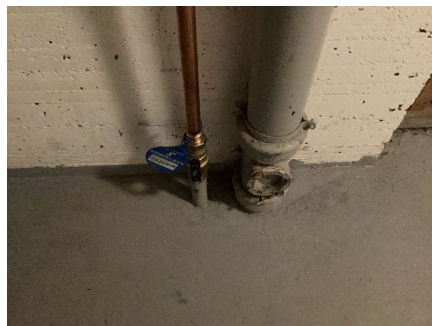
TG 2 **Avløpsrør**

Det er avløpsrør av plast og soil.

Det er ikke behov for utbedringstiltak siden anlegget fungerer i dag, men ut ifra alder kan skader plutselig oppstå på eldre anlegg.

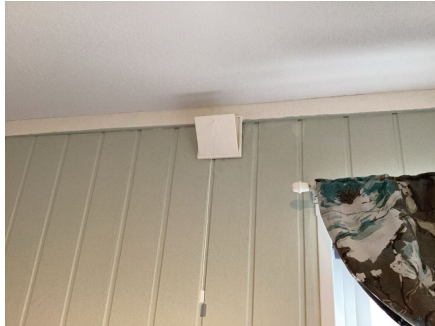
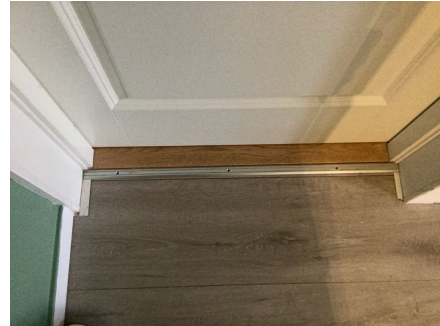
TG 2 **Ventilasjon**

Boligen har naturlig ventilasjon.

- Bedre ventilering må etableres.

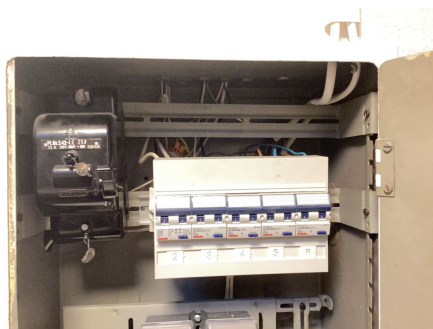
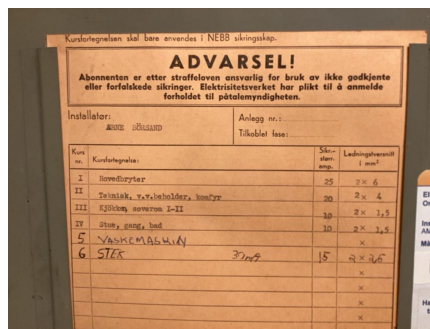
TG2 Elektrisk anlegg

Det er ikke foretatt kontroll av det elektriske anlegget i løpet av de siste 5 årene. Det anbefales på generelt grunnlag en gjennomgang av en registrert elektroinstallasjonsvirksomhet.
