Tilstandsrapport

Tomannsbolig

Voldgaten 6, 1632 GAMLE FREDRIKSTAD

Befaringsdato: 07.05.2025

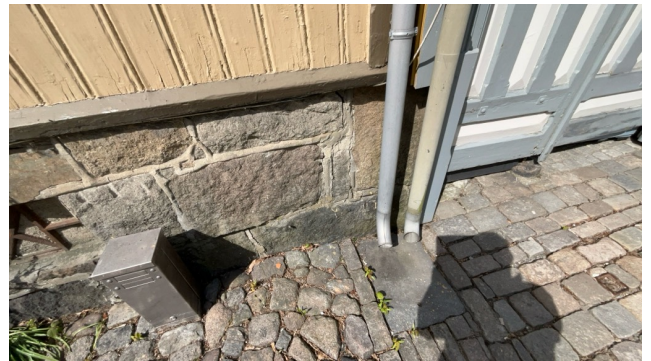
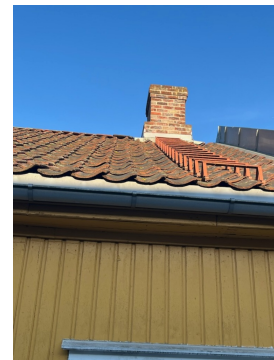
! TG 2 Veggkonstruksjon

Originalpanel fra huset ble bygget

- Det er ingen eller liten lufting i nedre kant av kledning mot grunnmur.
- Det er påvist spredte råteskader i bordkledningen.

- Råteskadet trekledning må skiftes ut.

150 år gammel kledning krever hyppig vedlikehold som følge at man ønsker å bevare det originale Gamlebyen i størst mulig grad.

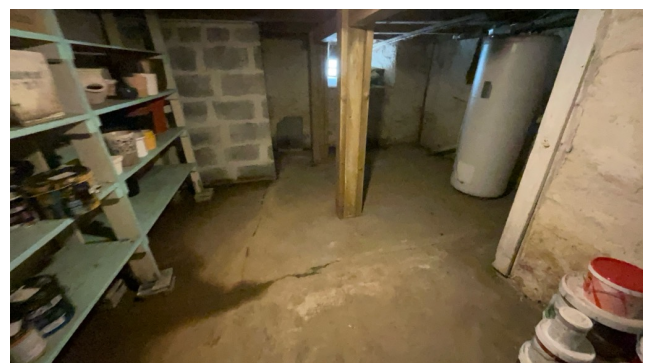
! TG 2 Krypkjeller

- Det er ikke adkomst til deler av krypkjelleren. Krypkjeller er kun vurdert i tilgjengelige deler. Krypkjeller regnes for å være en risikokonstruksjon som er utsatt for fukt- og råteskader i bunnsvill, trebjelkelaget og andre tilstøtende konstruksjoner, på grunn av fuktighet fra grunnen og kondensering ved temperaturforskjeller. Selv om det ikke er avdekket tegn på skader, betyr ikke dette nødvendigvis at det ikke foreligger skader i eller i forbindelse med krypkjelleren.

- Det er ikke adgang til krypkjelleren og den er ikke undersøkt innvendig. Krypkjeller regnes for å være en risikokonstruksjon som er utsatt for fukt- og råteskader i bunnsvill, trebjelkelaget og andre tilstøtende konstruksjoner, på grunn av fuktighet fra grunnen og kondensering ved temperaturforskjeller. Selv om det ikke er avdekket tegn på skader, betyr ikke dette nødvendigvis at det ikke foreligger skader i eller i forbindelse med krypkjelleren.
- Det er stedvis påvist fuktnivå som tilsier at konstruksjonen kan ha fuktskader.

- Vær oppmerksom på denne risikoen, overvåk tilstanden og undersøk dette nærmere, helst med hjelp av en fagkyndig.

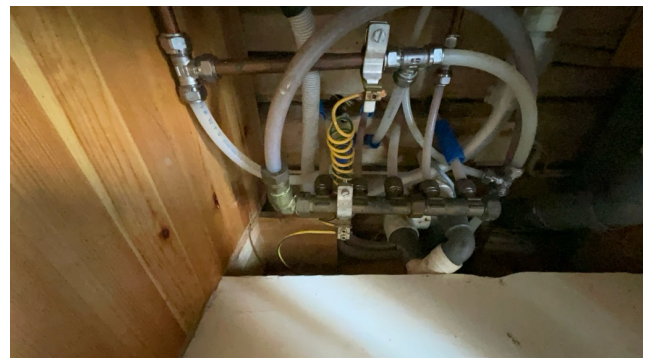
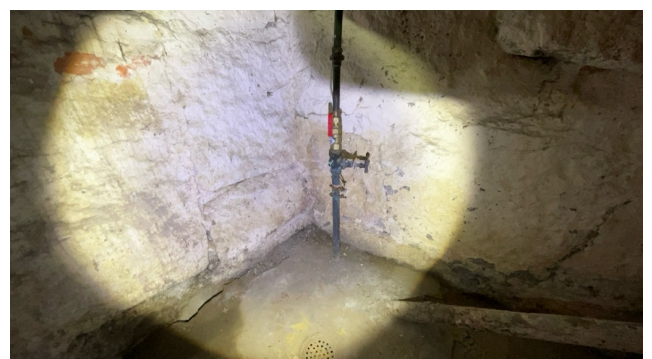
! TG 2 Avløpsrør

Avløpsrør av støpejern og plast.

- Det er ikke behov for utbedringstiltak siden anlegget fungerer i dag, men ut ifra alder kan skader plutselig oppstå på eldre anlegg.
- I forbindelse med oppgradering av våtrom vil det være naturlig med utskiftning av rør.

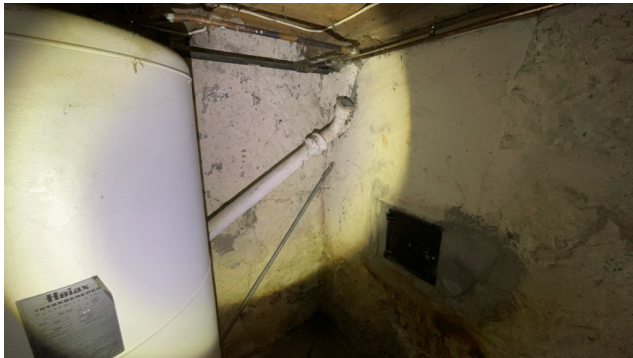
TG 2 Ventilasjon

Naturlig ventilasjon i boligen via luker i vegg/himling.

- Det er påvist mangelfull ventilasjon på ett eller flere rom i boligen.
