Tilstandsrapport

Boligbygg med flere boenheter

Glengsgata 7 A, 1707 SARPSBORG

Befaringsdato: 30.05.2025

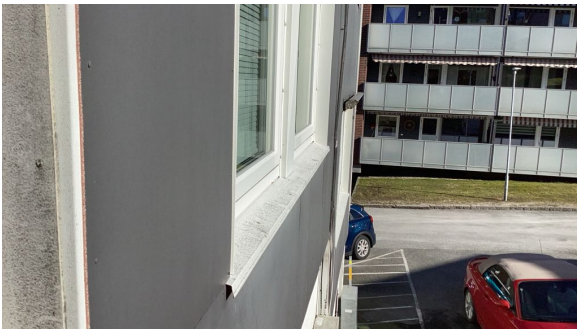
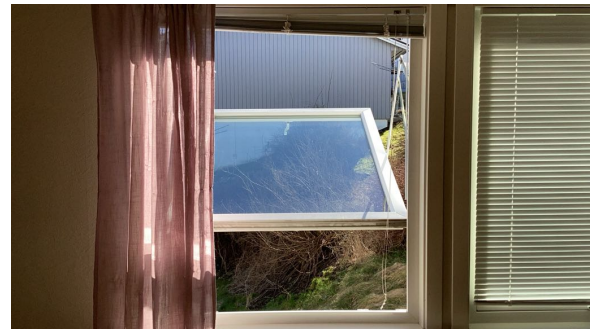
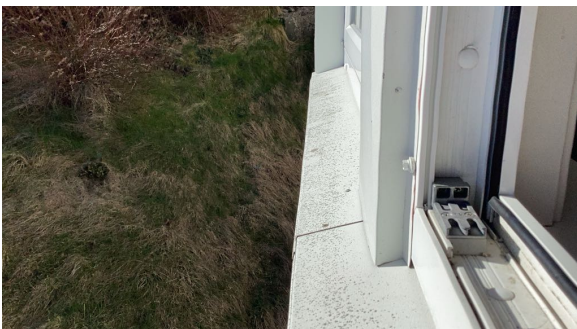
Vurdering av avvik:

- Vinduer må justeres.

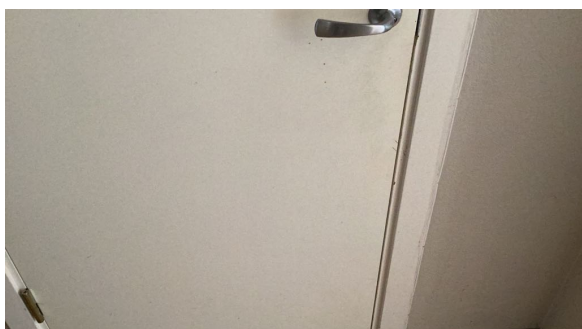
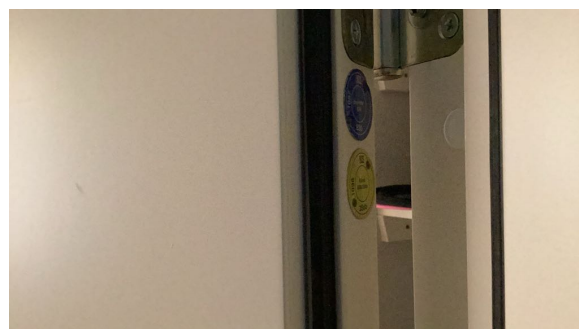
TE 2 Dører

- Det er avvik:

Vedlikehold og justering.

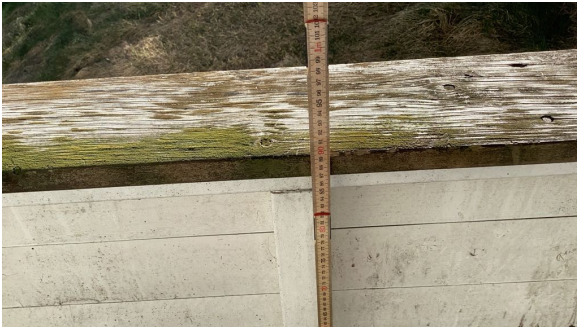
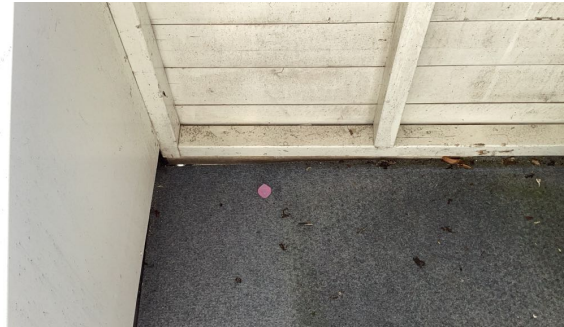
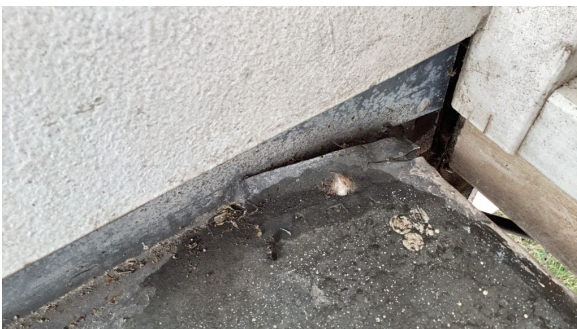
TE 2 Balkonger, terrasser og rom under balkonger

Skade/sprekk i underliggende plate.

Vedlikehold.

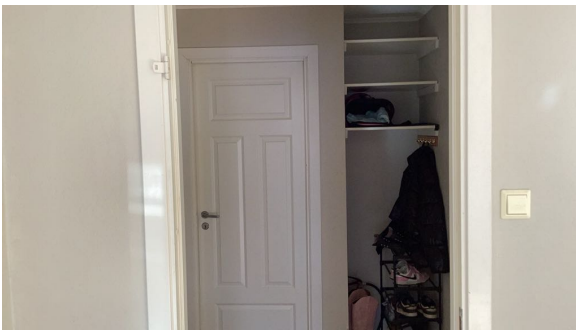
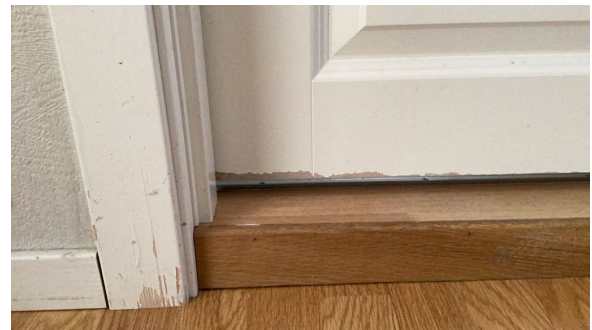
📍 TG 2 Innvendige dører

Skader på overflater.
Løse terskler.

Vedlikehold og justering.

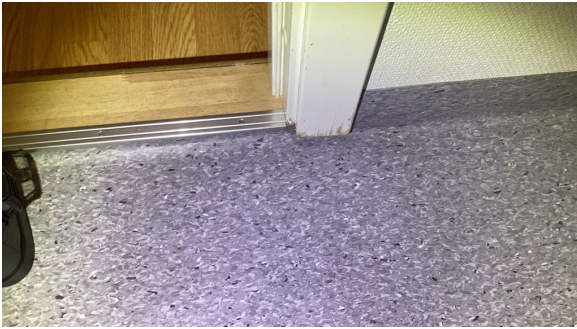
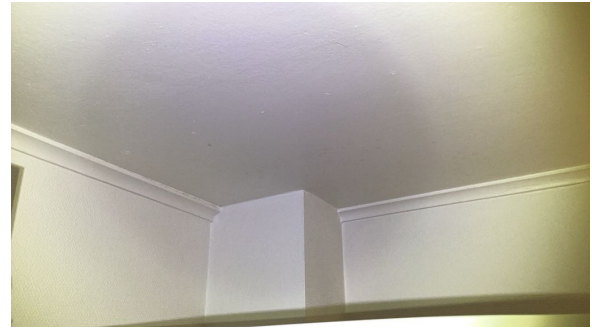
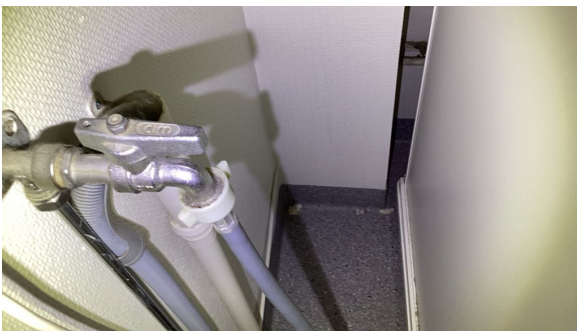
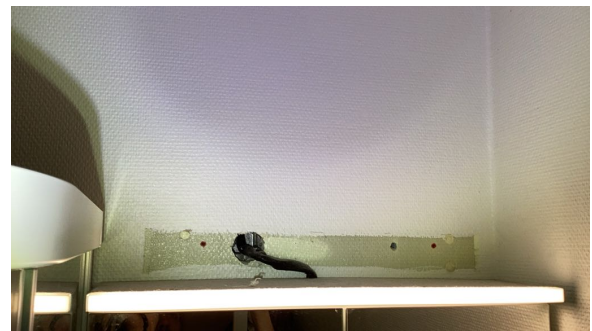
- Det er vindu/dør med ikke fuktbestandige materialer i våtsonen (ved vask, dusj, badekar, osv.), løsningen eller byggematerialet er uegnet

- Uegnede materialer må fuktbeskyttes/utskiftes.
- Det må gjøres tiltak for å lukke avviket.

Tapet bør overlappes belegget, slik at eventuelt vann renner ned mot gulv uten motstand.

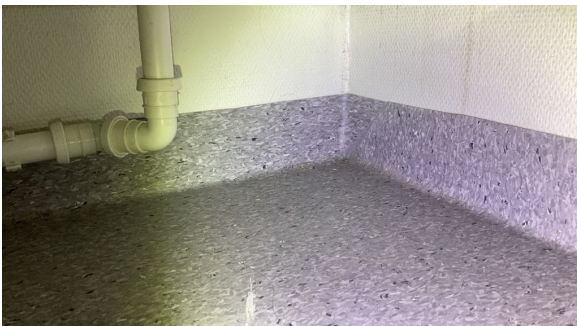
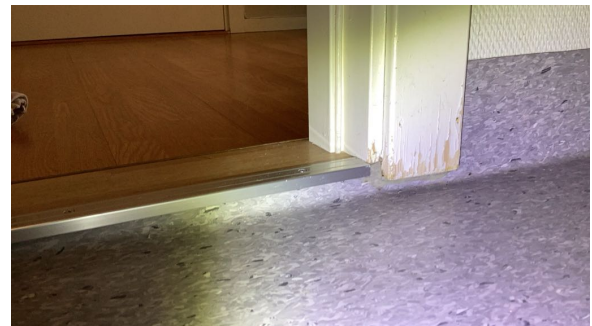
TG 2 Overflater Gulv

- Det er påvist avvik i fallforhold til sluk i forhold til krav i forskrift på byggetidspunktet.

Det dusjes i dusjkabinett, noe som må fortsettes med.

Dersom gulvet skal tilfredsstillere dagens krav til fall, må det gjøres utbedring av fallforhold.

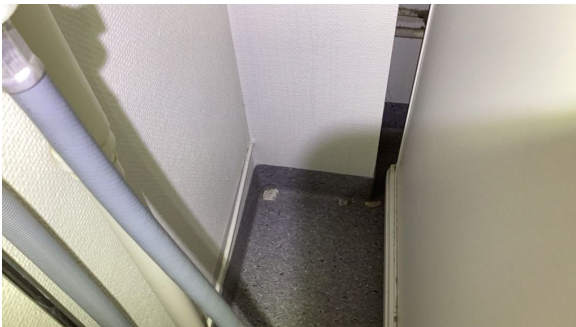
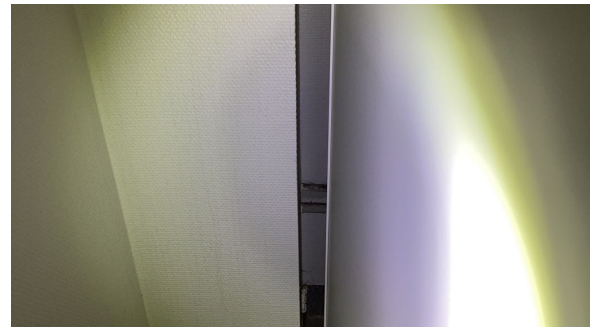
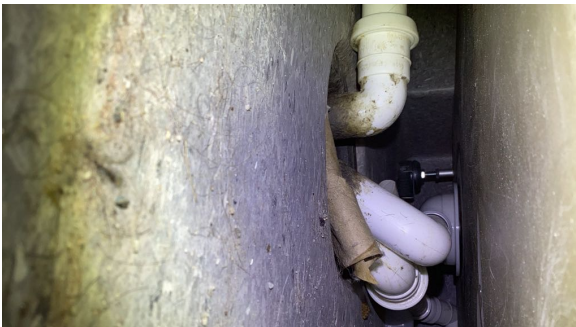
TG 2 Sluk, membran og tettesjikt

Utilfredsstillende løsning på rørgjennomføringer i vegg, som kan gi økt risiko for fuktinntrening og skader i underliggende og tilstøtende konstruksjonen.

Rørgjennomføring i vegg må utbedres for å lukke avviket.

Innhent dokumentasjon om mulig.

Det er ingen direkte vannpåføring på gulv, noe som må fortsettes med, ved dagens løsning.

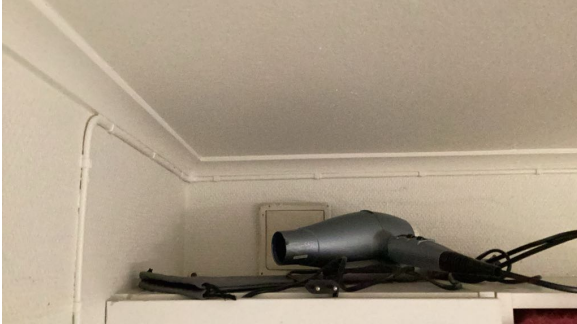
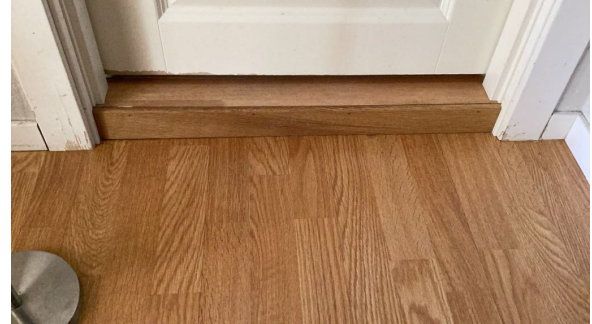
📍 TG 2 Ventilasjon

Vurdering av avvik:

- Elektrisk avtrekksvifte bør monteres for å lukke avviket.

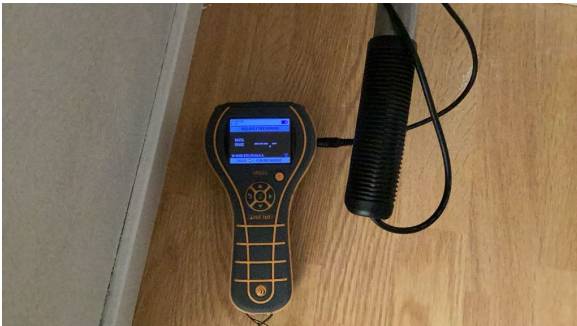
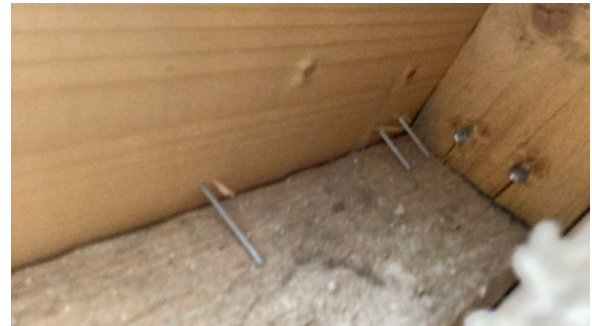
TG 0 Tilliggende konstruksjoner våtrom

Hulltaking er foretatt uten å påvise unormale forhold.
Hulltaking er foretatt ved/i gang.
Fuktkvotemåling (vekt%) i konstruksjonen ble målt til under 6.

Hulltaking er ikke foretatt bak dusjbatteri, da det ikke er fysisk mulig pga. tilliggende konstruksjoner. Sted for hulltaking gir begrenset eller lite informasjon om badets tilstand. Målingene gir kun en indikasjon, og må ikke oppfattes som en garanti.

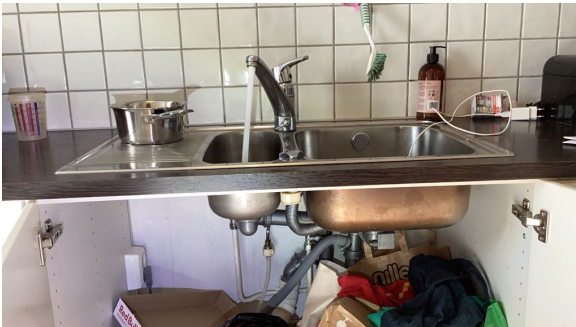
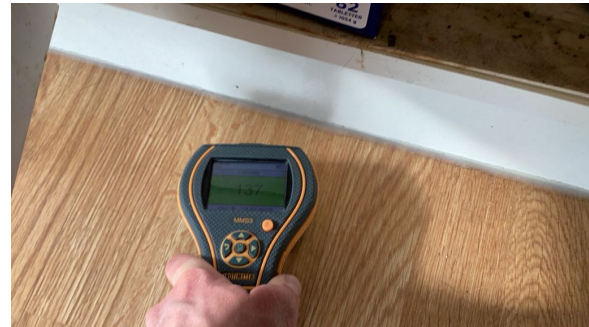
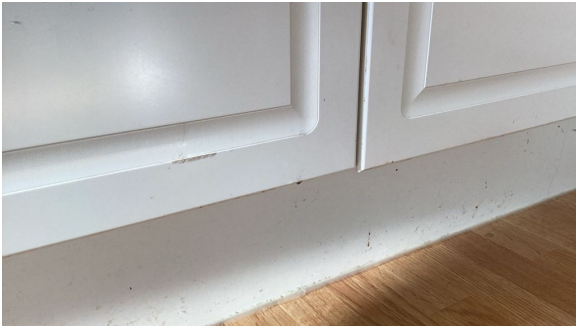
ANDRE ETASJE > KJØKKEN

- Det er påvist at overflater har noe skader.

- Påviste skader må utbedres.

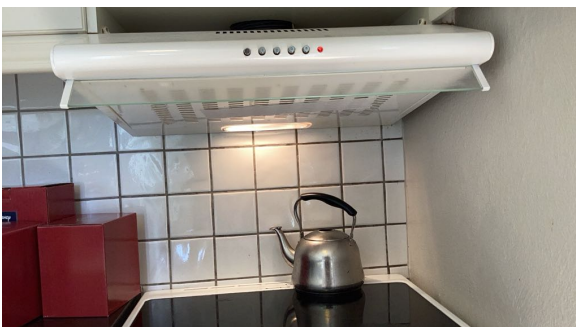
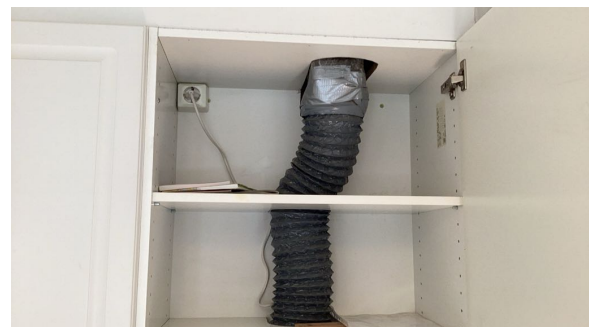
TG 2 Avtrekk

- Det er avvik:

Undersøk om det er kullfilter eller avtrekk ut.

Overgang bør utbedres.

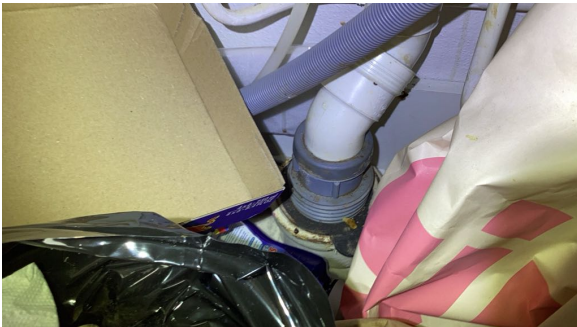
TG 3 Vannledninger

Vurdering av avvik:

- Det må etableres tilgang til stoppekran.
- Det er ikke behov for utbedringstiltak siden anlegget fungerer i dag, men ut ifra alder kan skader plutselig oppstå på eldre anlegg.
- Det må gjøres nærmere undersøkelser.

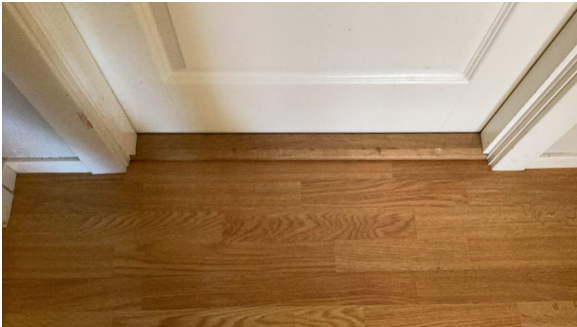
⚠ TG 2 Ventilasjon

Vurdering av avvik:

- Bedre ventilering må etableres.

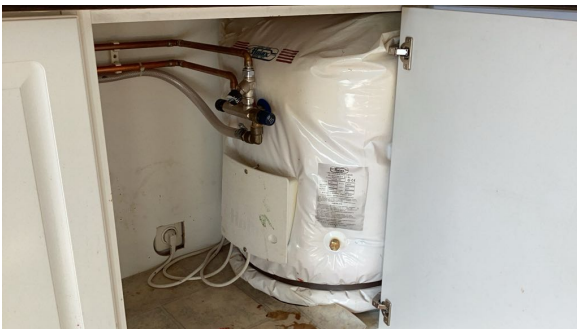
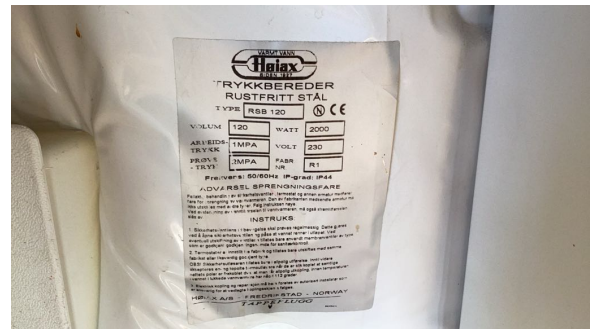
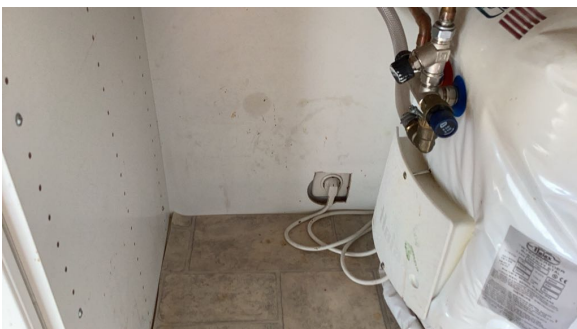
TG 2 Varmtvannstank

Vurdering av avvik:

- Det bør etableres tilfredsstillende avrenning eller lekkasjesikring ved varmtvannstank.
- Det bør etableres tilfredsstillende el-tilkobling etter gjeldende forskrift.

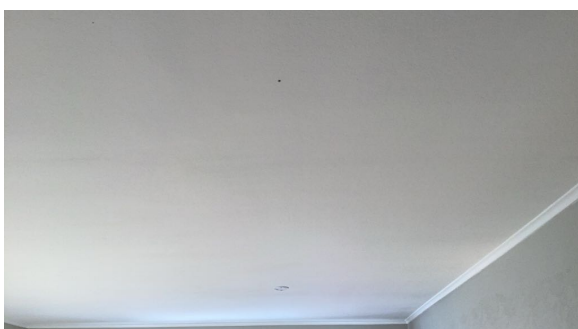
TG 3 Branntekniske forhold

1. Er det mangler for brannslukningsutstyr i boligen iht. forskriftskrav på søknadstidspunktet, men minst Byggeforskrift 1985?
Nei
2. Er det skader på brannslukningsutstyr eller er apparatet eldre enn 10 år?
Nei
3. Er det mangler på røykvarsler i boligen iht. forskriftskrav på søknadstidspunktet, men minst Byggeforskrift 1985?
Ja
4. Er det skader på røykvarslere?
Nei

Kostnadsestimat: Under 10 000
