Tilstandsrapport

Enebolig

Kongleveien 9 B, 1664 ROLVSØY

Befaringsdato: 26.02.2026

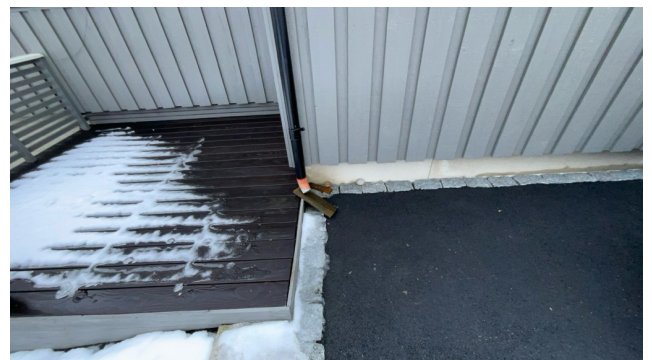
TG 2 Veggkonstruksjon

Øvrig kledning er stedvis værslitt og har råteskader ved sørvegg rundt vinduer og hjørne på carport.

- Det er påvist spredte råteskader i bordkledningen. Stedvis i sydvegg og nedre del av carport i bakre hjørne.

- Råteskader i bordkledningen kan fortsette å utvikle seg både i tilliggende bordkledning og til bakenforliggende veggkonstruksjon, dersom en ikke foretar tiltak.
- Råteskadet trekledning må skiftes ut.

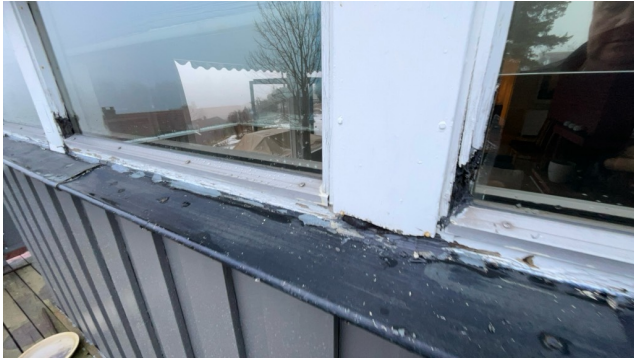
TG 2 Dører

- Karmene i dører er værslitte utvendig og det er sprekker i treverket.
- Eldre balkongdør TG 2 grunnet alder.

- Det må påregnes noe vedlikehold og at enkelte dører må skiftes ut.

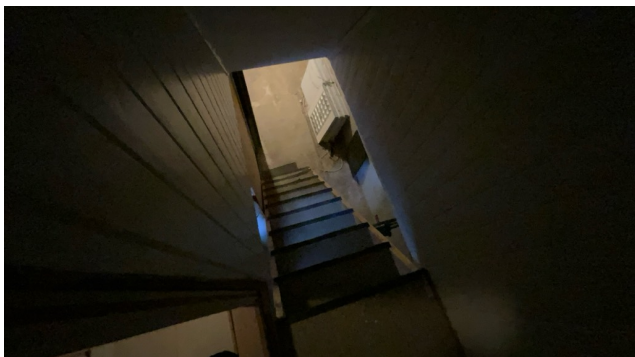
! TG 2 Innvendige dører

- Det er påvist avvik som tilsier at det bør foretas tiltak på enkelte dører.

- Enkelte dører må justeres.

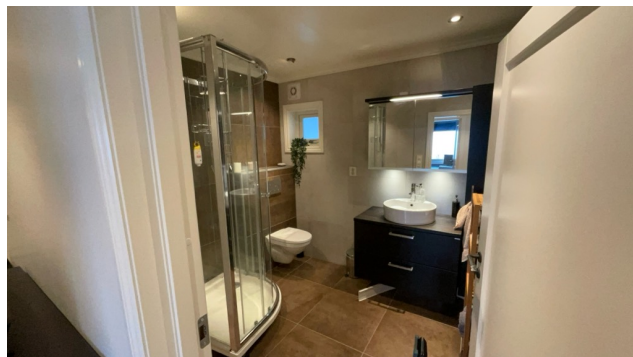
! TG 1 Overflater vegger og himling

Det er ikke anbefalt å dusje på flis grunnet mangelfullt fall.

- Det er påvist avvik i fallforhold til sluk i forhold til krav i forskrift på byggetidspunktet.

- Til tross for avviket i fall/høydeforskjell til sluk, vil gulvet fortsatt kunne lede vann mot sluket, men med redusert effektivitet. Dette kan potensielt øke risikoen for vannansamling i enkelte områder av badet.

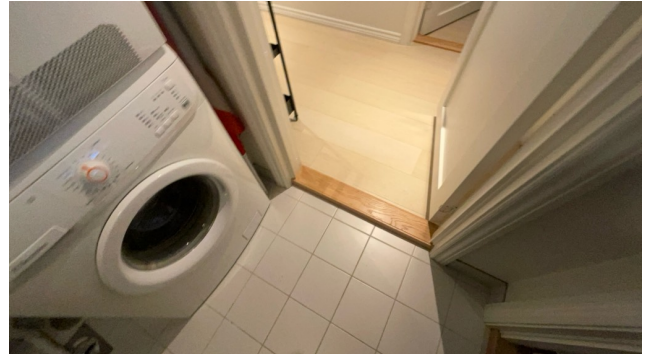
TG 1 Overflater vegger og himling

- Det er påvist at høydeforskjell fra topp slukrist til gulv/synlig topp membran ved dørterskel er mindre enn 25 mm.
- Det er påvist avvik i fallforhold til sluk i forhold til krav i forskrift på byggetidspunktet.

- Andre tiltak:
- Til tross for avviket i fall/høydeforskjell til sluk, vil gulvet fortsatt kunne lede vann mot sluket, men med redusert effektivitet. Dette kan potensielt øke risikoen for vannansamling i enkelte områder av badet. Forholdet må undersøkes ytterligere.

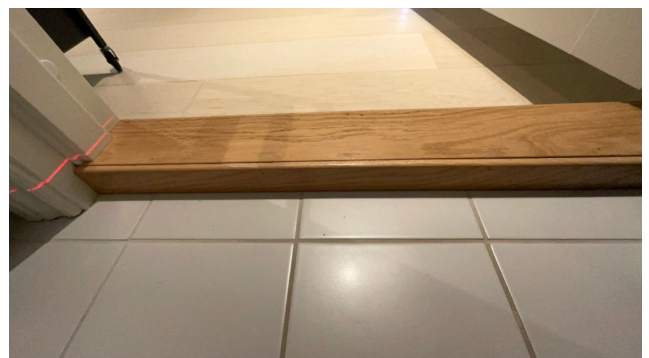
TG 2 Sluk, membran og tettesjikt

- Det er påvist mangelfull/feil utførelse rundt rørgjennomføringer e.l. som gir fare for fukt i konstruksjonen i våtsone.

Vaskerommet fungerer i bruk, men ved en eventuell lekkasje vil vann kunne gjøre skade på nærliggende konstruksjoner dersom oppbrett av membran ikke er ført 25 mm opp på terskel.

Undersøk forholdet ytterligere.

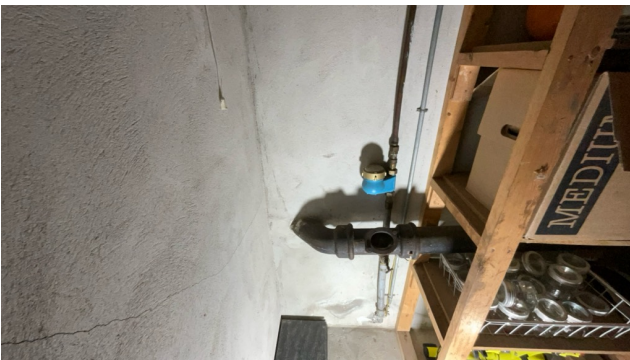
TG 2 Avløpsrør

- Det er ikke behov for utbedringstiltak siden anlegget fungerer i dag, men ut ifra alder kan skader plutselig oppstå på eldre anlegg.

Gammelt avløp av støpejern kommer inn i vegg i kjeller og er videre skjøtet og overgang til plast/pvc.
