# Tilstandsrapport

Selveierleilighet

Parkveien 4H , 1405 LANGHUS

Oppdragsnr.: 13372-4276

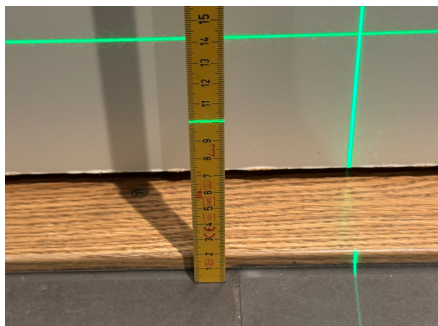
Flislagt gulv med elektriske varmekabler. Det ble målt ca. 49 mm fall fra overkant gulv ved terskel til topp slukrist. Nedfliset dusjsone. Ca. 22 mm fall fra overkant gulv ved terskel til overkant gulv ved dusjsone. Det er utført stikkmålinger av gulvet med krysslaser, mindre svanker/bulinger kan eksistere uten at dette blir registrert.

Fallforhold ca. 100 mm overkant gulv ved terskel

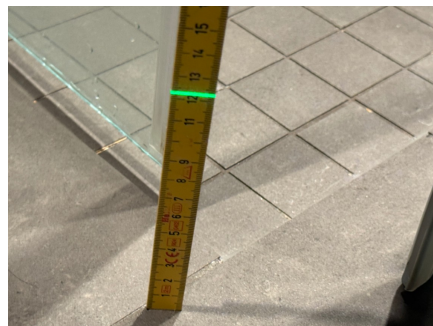
Fallforhold ca. 122 mm overkant gulv ved dusjsone

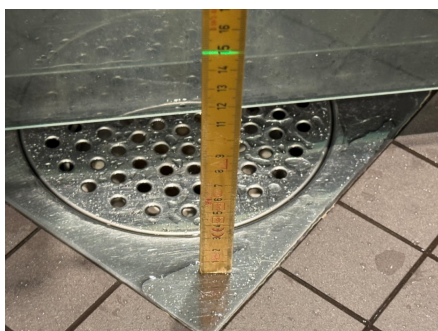
Fallforhold ca. 149 mm topp slukrist i dusjsone

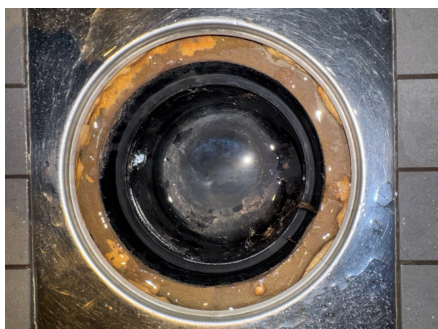
Plastsluk med klemring. Synlig membran/mansjett under klemring i sluk. Toppmembran/smøremembran. Normal tid før utskifting av gulv i våtrom med keramiske fliser direkte på membran er 10–30 år. Eventuelt oppbrett av membran ved terskel er ikke mulig å kontrollere uten destruktive inngrep.

Plastsluk med klemring og synlig membran/mansjett

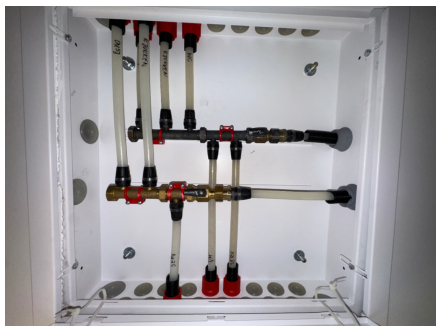
Vannfordelerskap

Vannrør i plast av typen rør-i-rør-system tilkoblet vannfordelerskap. Fordelerskapet er lokalisert i himlingen på bad/wc med overløp til våtromsgulv. Rørføringer og rørenes tilstand kan være vanskelig å gi en fullstendig vurdering av, da disse for det meste ligger skjult i vegger og konstruksjoner, eller er innkasset. Røranlegget er ikke nærmere kontrollert eller tilstandsvurdert på befaringen, utover det som er synlig i rommene. En eventuell utvidet kontroll må utføres av rørlegger.

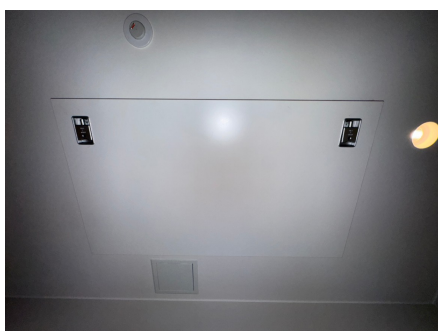
Ventilasjonsaggregat

Balansert ventilasjonsanlegg. Ventilasjonsaggregatet er plassert i himlingen i entréen. Friskluftstilførsel til oppholdsrom samt avtrekk/avsug fra kjøkken og bad/wc. Kun tilgang til ventiler og eventuelle interne anlegg i boenheten er tilstandsvurdert. Det anbefales periodisk ettersyn med utskiftning av eventuelle filtre og rengjøring av leilighetens kanalsystem og ventilasjonsanlegg.
