# Tilstandsrapport

Boligbygg med flere boenheter

Olsokveien 26, 1727 SARPSBORG

Befaringsdato: 25.02.2025

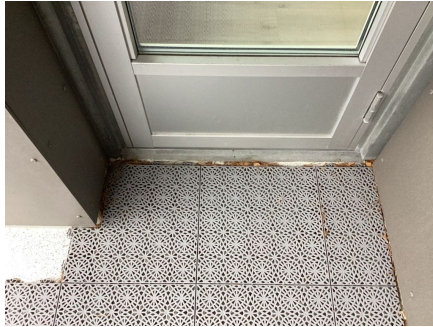
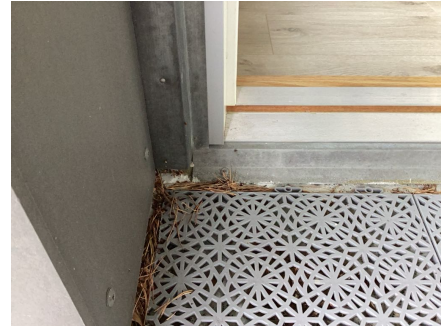
Balkongdør er litt tråkk i håndtaket.

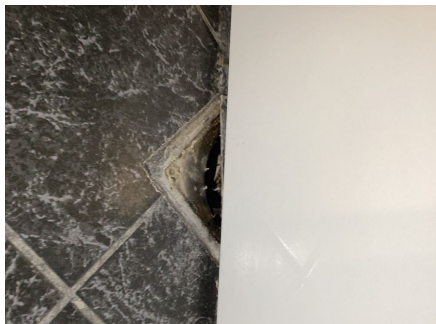
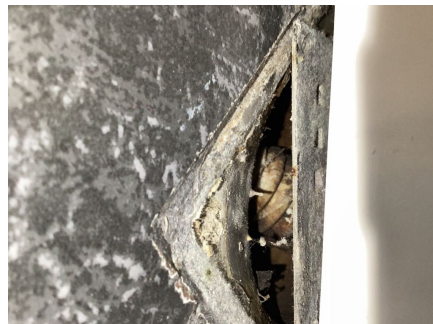
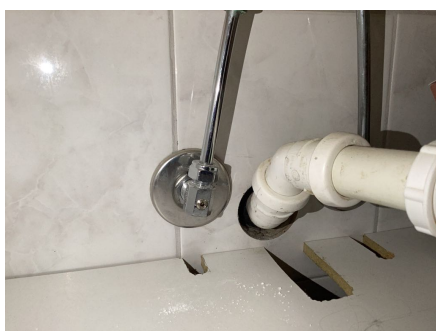
### TG 2 Sanitærutstyr og innredning

- Det er ikke påvist tilfredsstillende løsning for å synliggjøre lekkasje fra innebygget systerne.
- Det er påvist riss/sprekker i utstyr på våtrommet.

Den enkelte må vurdere behov for tiltak.
