# Tilstandsrapport

levert av Anticimex AS

Skøyenveien 95  
0375 OSLO  
Gnr./Bnr.: 3/499  
Andelsnr. : 33  
Oslo kommune

Befaringsdato: 05.12.2025

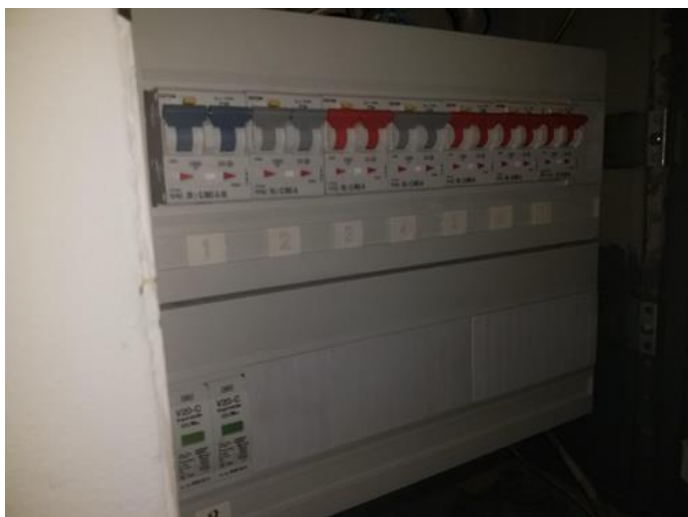
Elektrisk anlegg - [Sikringsskap. ]

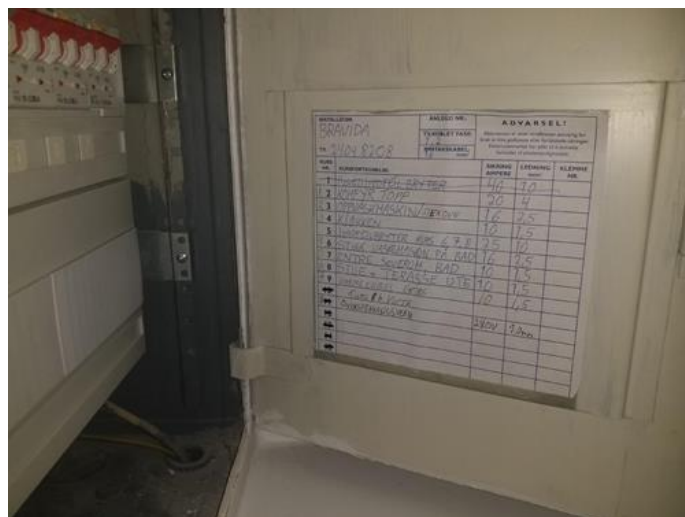
Elektrisk anlegg - [Kursfortegnelse. ]

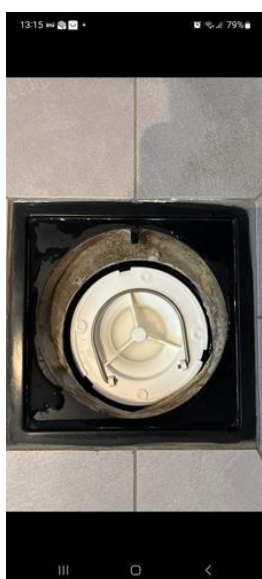
Membran, tettesjikt og overgang til sluk. - [Sluk bad.]
