Tilstandsrapport

Boligbygg med flere boenheter

Blesomveien 37 A, 1709 SARPSBORG

Befaringsdato: 19.11.2024

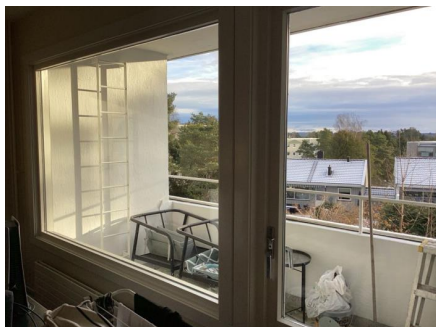
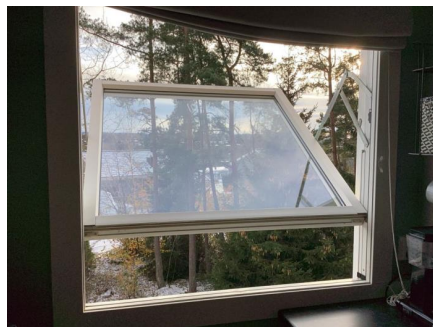
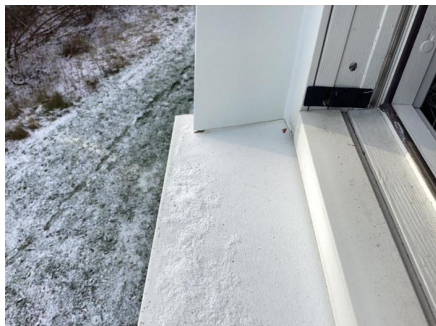
Vurdering av avvik:

- Det er avvik:

- Tiltak:

Vedlikehold.

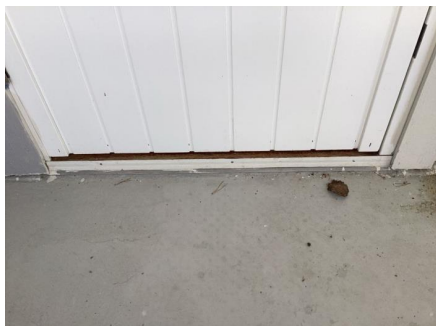
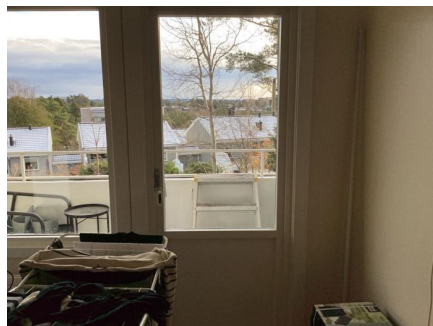
TG 2 Balkonger, terrasser og rom under balkonger

Balkong oppført i betong/murkonstruksjoner.

Sprekker og avflassing i mur.

Vedlikehold.

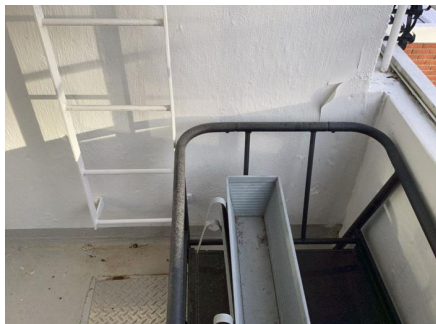
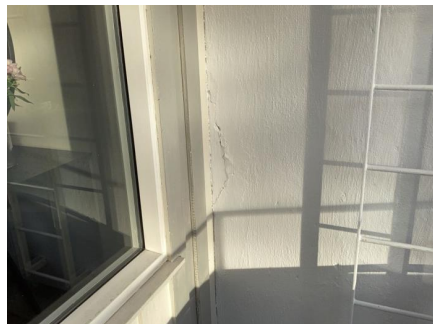
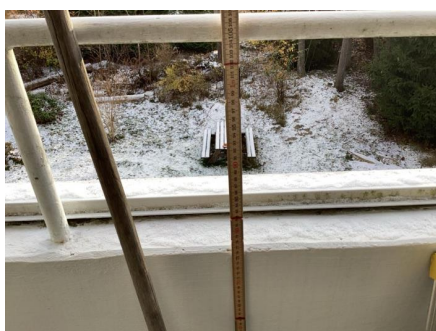
TG 2 Andre utvendige forhold

Blokken har støpte fundamenter på faste masser. Det er ringmur av betong.

- For å lukke avviket ihht NS 3600.2018 må det utarbeides en Tilstandsanalyserapport/vedlikeholdsplan for fellesdeler i bygget. Da dette er opp til borettslag/sameie å rekvirere er kostnadsestimat ikke satt.

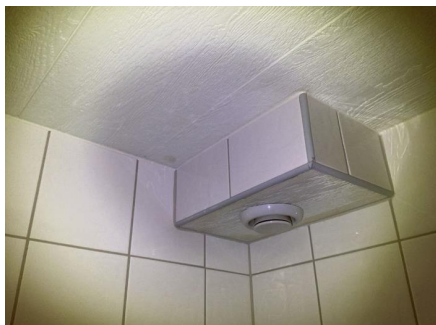
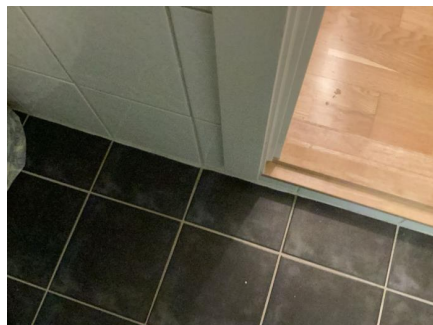
📍 TG 2 Overflater Gulv

Det er lokalisert noe hull lyd, men flisene viker å sitte godt. Ingen riss i fuger. Straktiltak ikke nødvendig.

- Det er påvist avvik i fallforhold til sluk i forhold til krav i forskrift på byggetidspunktet.

Utførelsen med hensyn til bruk av slukmansjett og membran er uoversiktlig, og det kan følgelig derfor ikke sies at løsningen er fullgod og vannsikker mot lekkasjer.

Utilfredsstillende løsning på rørgjennomføringer i gulv, som kan gi økt risiko for fuktinntrening og skader i underliggende og tilstøtende konstruksjonen. Membran ligger skjult under fliser og tilstand kan ikke avdekkes uten inngripen i konstruksjonene.

Det er ingen direkte vannpåføring på gulv, noe som er bra.

Innhent dokumentasjon om mulig.

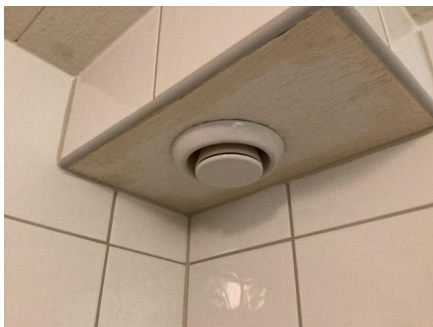
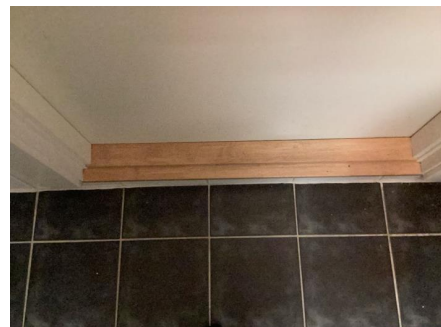
🔍 TG 1 Tilliggende konstruksjoner våtrom

Fuktkvotemåling (vekt%) i konstruksjonen ble målt til under 6.
