# Tilstandsrapport

Boligbygg med flere boenheter

Blessemveien 46, 1709 SARPSBORG

Befaringsdato: 25.04.2024

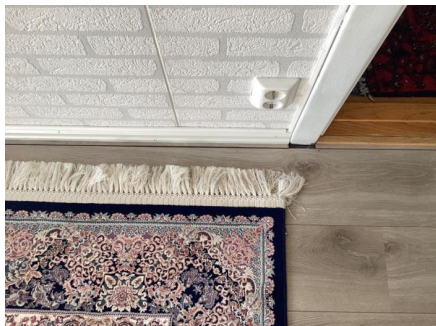
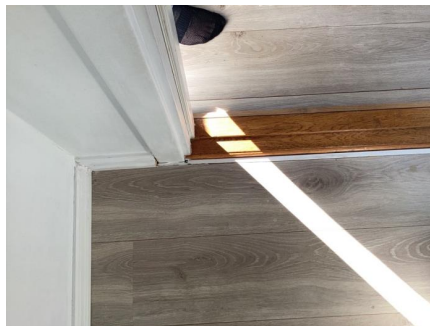
### ! TG 2 Etasjeskille/gulv mot grunn

- Målt høydeforskjell på mellom 10 - 20 mm innenfor en lengde på 2 meter. Tilstandsgrad 2 gis med bakgrunn i standardens krav til godkjente måleavvik.

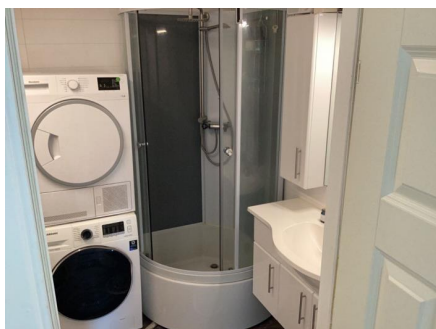
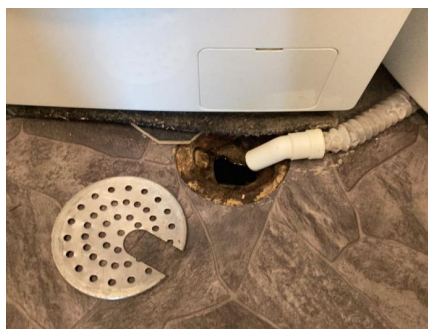
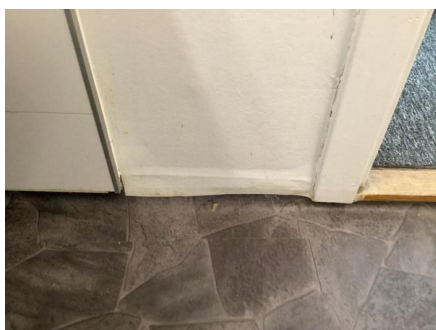
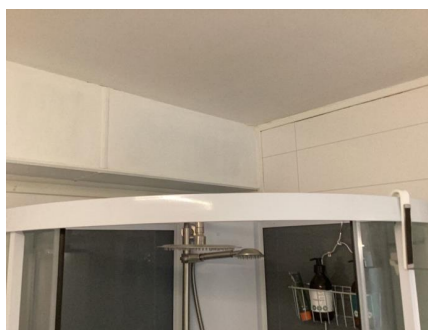
Hulltaking er foretatt og det er påvist avvik.

Fuktkvotemåling (vekt%) i konstruksjonen ble målt til under 6.

Hulltaking er ikke foretatt bak dusjbatteri, da det ikke er fysisk mulig pga. tilliggende konstruksjoner. Sted for hulltaking gir begrenset eller lite informasjon om badets tilstand. Målingene gir kun en indikasjon, og må ikke oppfattes som en garanti. Basert på våtrommets slitasjegrad og registrerte avvik er det viktig å belyse at konstruksjonen har fuktrisiko.

Ytterligere undersøkelse og utbedring.

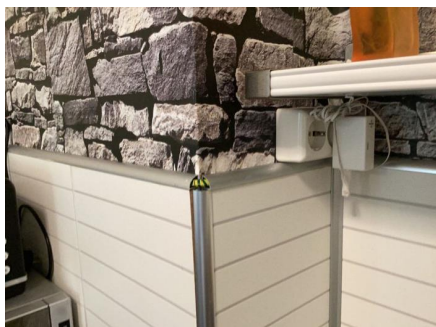
Ufagmessig utførelse av kabel.
