# Tilstandsrapport

Enebolig

Ryenveien 4, 1605 FREDRIKSTAD

Oppdragsnr.: 21001-1658

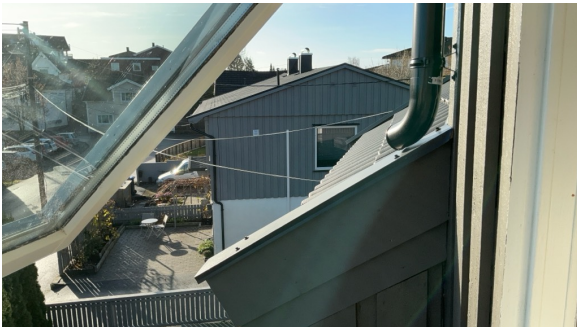
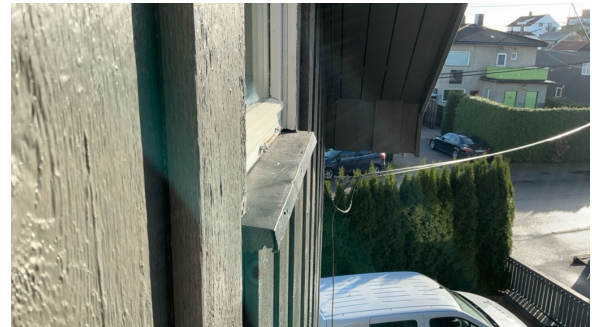
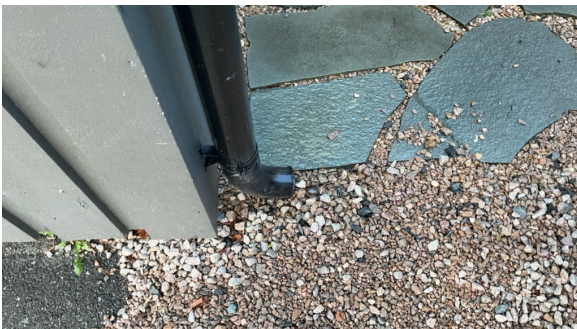
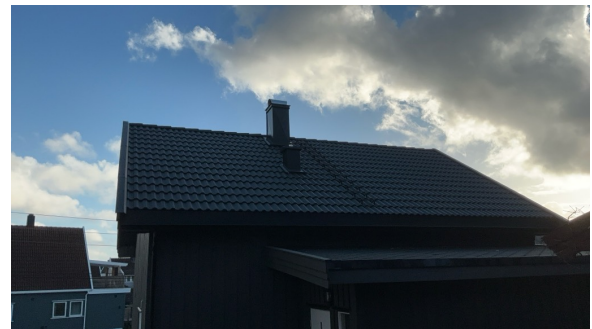
## TG 2 Veggkonstruksjon

Spikerhoder er stedvis brutt overflaten, noe som gjør at overflatene rundt spikerhodet er mer utsatt for oppsamling av skitt og fukttoppsug.

- Uten tilstrekkelig lufting bak bordkledningen kan fuktighet som trenger inn bak bordene eller gjennom veggen innenfra ikke tørke opp. Dette skaper ideelle forhold for råtesopp og muggvekst.  
Øke avstand til beslag.
  - Det anbefales å fuge over spikerhoder der de har brutt overflaten og overflatebehandle. Dette for å redusere risikoen for fuktskader og forlenge levetiden.
- Det må gjøres ytterligere undersøkelse av eventuelt sopp-angrep i yttervegg.

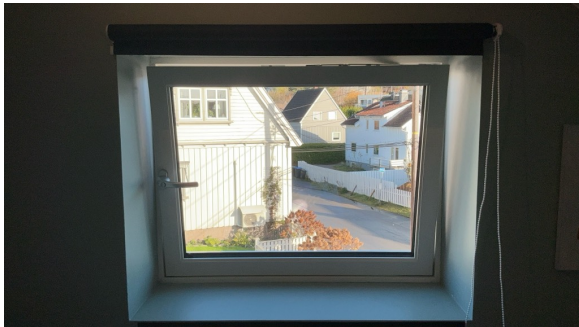
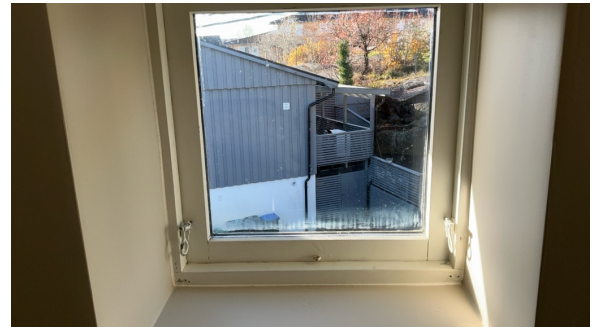
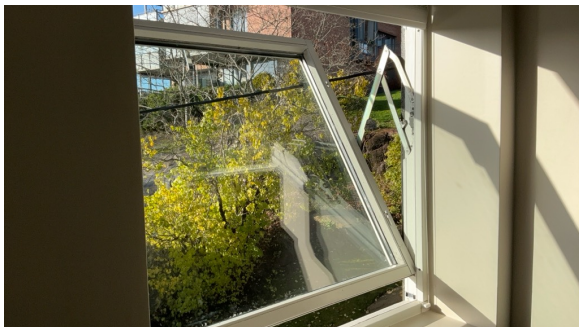
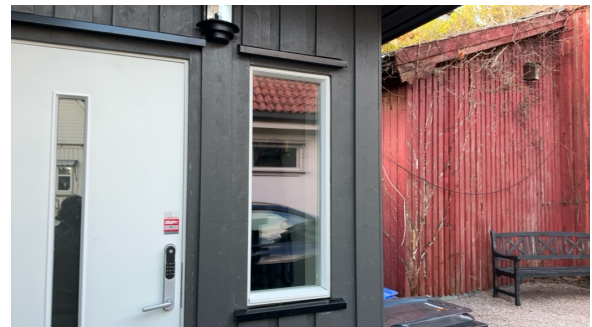
## TG 3 Vinduer i kjeller

- Det er påvist vinduer med fukt/råteskader.

Det er ikke montert vannbrettbeslag på vinduer i kjeller/underetasje, noe som øker risikoen for fuktinntrengning i veggen.

- Vinduer med råteskader må erstattes med nye.

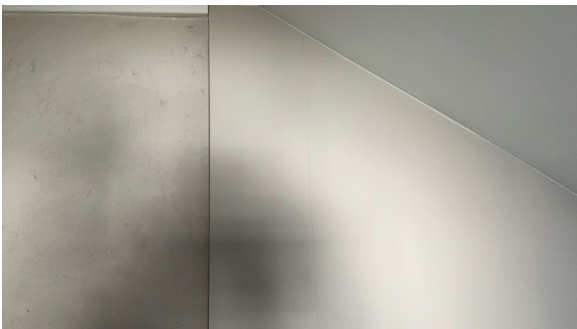
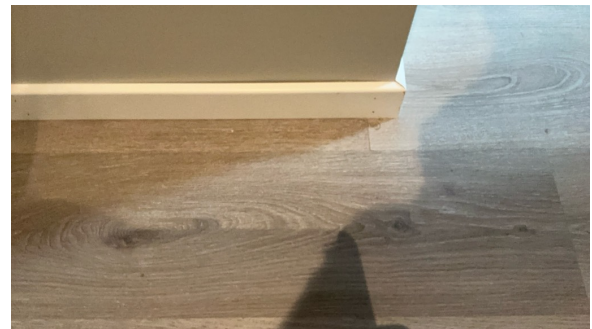
### 📍 TG 2 Etasjeskille/gulv mot grunn

Sprekker og elde.

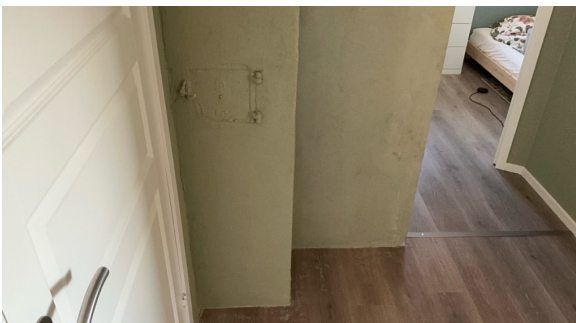
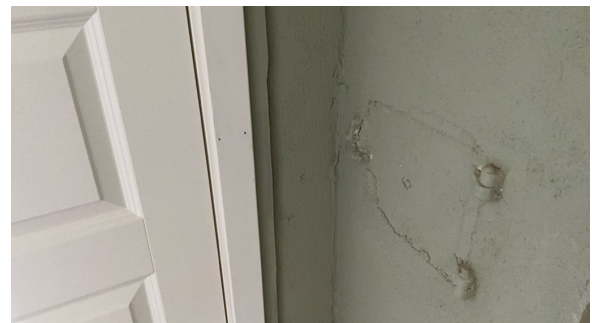
## ⚠ TG 3 Rom Under Terreng

- Det er påvist indikasjoner på noe fuktgjennomtrenging inn i kjellermur.
- Det er påvist synlig fuktighet på mur/gulv i kjeller.

Det er registrert fuktighet på kjellergulvet. Forholdet vurderes å være relatert til utilstrekkelig eller eldre drenering rundt grunnmuren.

Mangelfull drenering kan medføre vedvarende fuktbelastning mot grunnmur og gulvkonstruksjon. Over tid kan dette føre til fuktskader, saltutslag, muggsopp, dårlig inneklime og nedbrytning av materialer i kjelleren.

Det anbefales nærmere vurdering av dreneringsforholdene rundt boligen. Utbedring eller fornyelse av drenering samt tiltak for å redusere fuktbelastning mot kjelleren må påregnes.
