# Tilstandsrapport

Boligbygg med flere boenheter

Ordfører Karlsens vei 19 E, 1715 YVEN

Befaringsdato: 19.02.2025

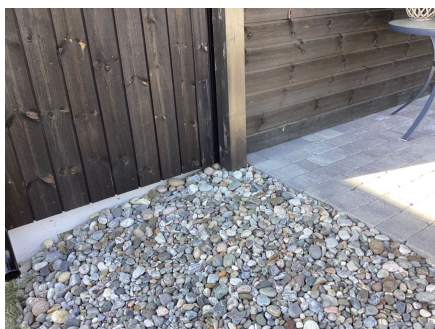
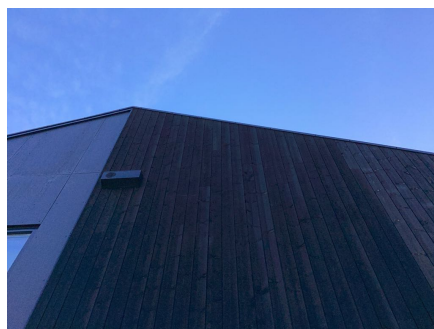
#### TG 2 Veggkonstruksjon

Veggene har bindingsverkskonstruksjon fra byggeår. Fasade/kledning har liggende/stående bordkledning og plater.

- Det er avvik:

Kledning står stedvis for nærme terreng.

- Tiltak:

Lokale utbedringer.

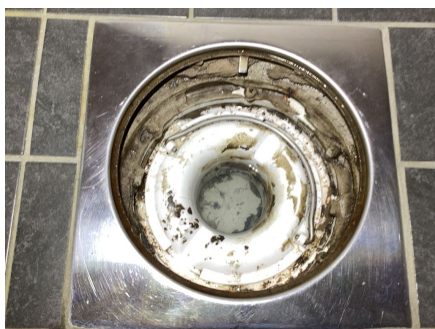
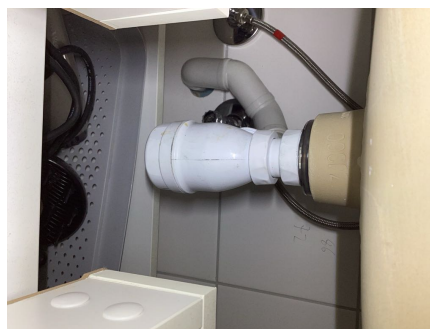
### TG 2 Overflater Gulv

Gulvet er flislagt. Rommet har elektriske varmekabler.

- Det er påvist avvik i fallforhold til sluk i forhold til krav i forskrift på byggetidspunktet.

- Andre tiltak:

Det må etableres membrerant ved dør.

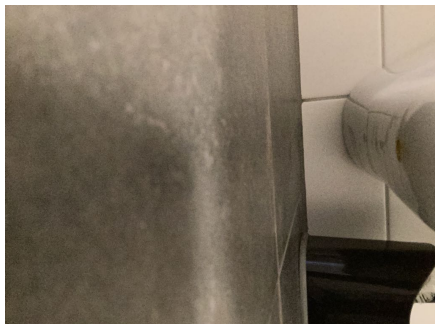
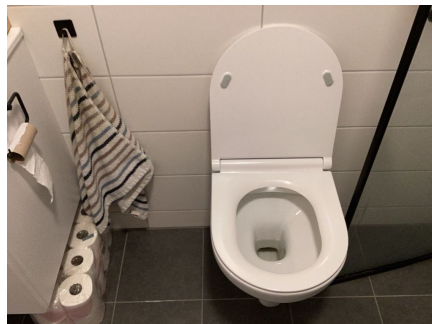
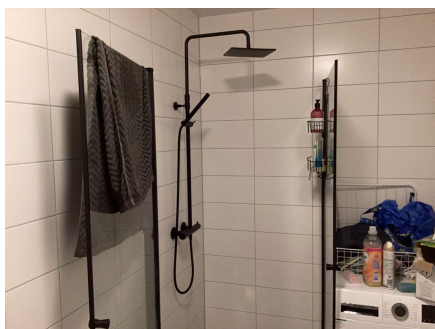
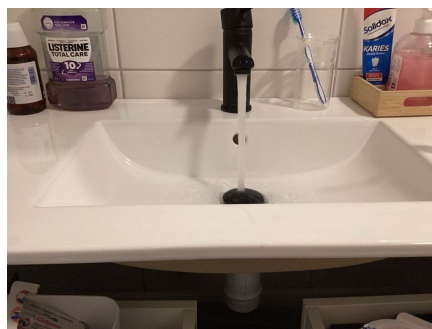
### TG 2 Sanitærutstyr og innredning

Rommet har innredning med nedfelt servant, veggmontert toalett, dusjvegger/hjørne og opplegg for vaskemaskin.

- Det er ikke påvist tilfredsstillende løsning for å synliggjøre lekkasje fra innebygget sistene.

- Det må gjennomføres ytterligere undersøkelser.
