# Tilstandsrapport

Boligbygg med flere boenheter

Færders gate 17 E, 1707 SARPSBORG

Befaringsdato: 30.09.2025

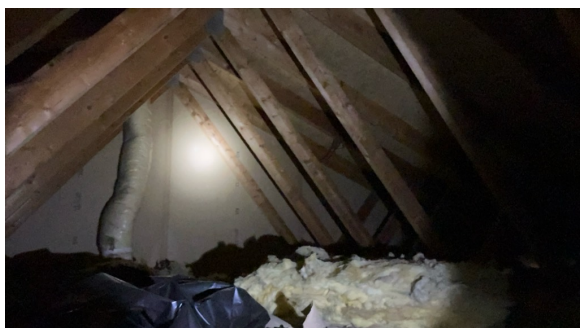
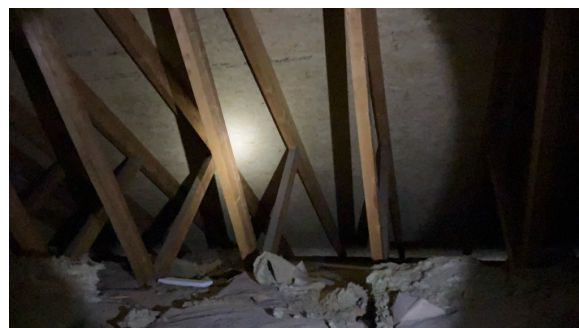
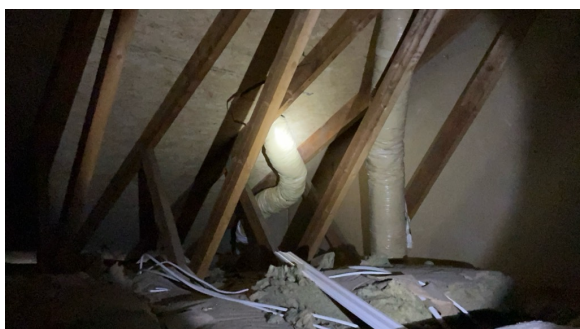
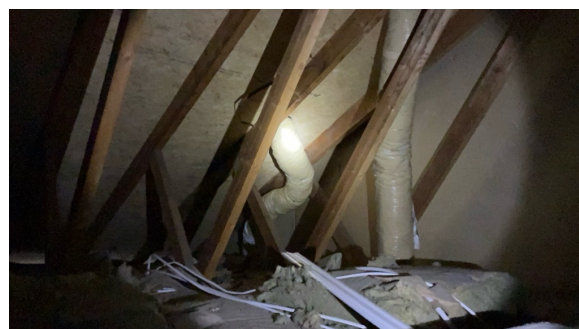
#### TG 1 Takkonstruksjon/Loft

W-takstoler med undertak av OSB-plater. Utevendig er taket tekket med papp fra 2012. Taket er kun inspisert fra loftsluke pga. manglende tilkomst mulighet.

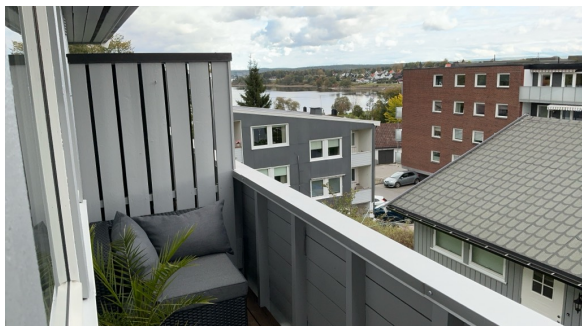
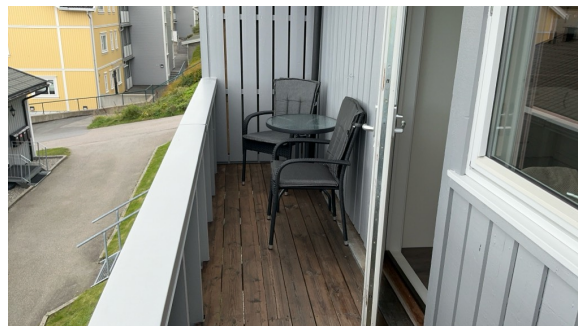
#### TG 2 Balkonger, terrasser og rom under balkonger

Fra stua er det utgang til balkong oppført i trekonstruksjoner.

- Rekkverket er for lavt i forhold til dagens krav til rekkverkshøyder.

- Det er ikke krav om utbedring av rekkverkshøyde opp til dagens forskriftskrav.

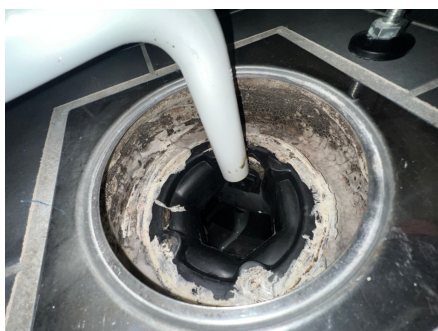
#### TG 2 Sluk, membran og tettesjikt

Det er plastsluk og smøremembran med ukjent utførelse.

- Det er rundt sluk påvist en ikke-fagmessig utførelse av membran/tettesjikt/klemring.
- Mer enn halvparten av forventet brukstid er passert på membranløsningen.
- Mer enn halvparten av forventet brukstid er passert på slukløsningen.

- Feil montering av sluk og klemring øker risikoen for vannlekkasjer. Dette kan føre til fuktskader i underliggende konstruksjoner.
- Sluket må sjekkes og rengjøres jevnlig.

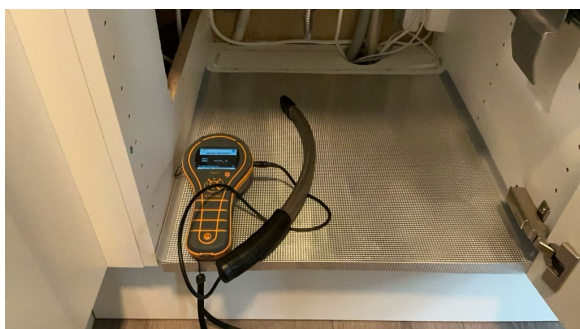
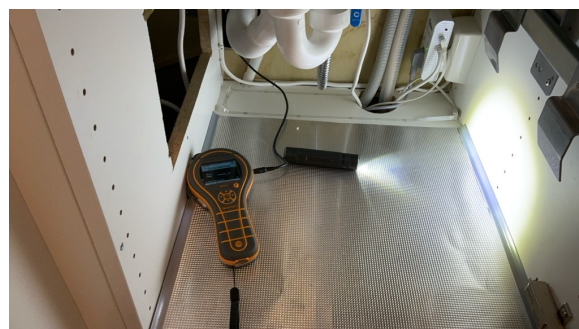
### TG 0 Tilliggende konstruksjoner våtrom

Fuktsøk er foretatt uten å påvise unormale forhold.

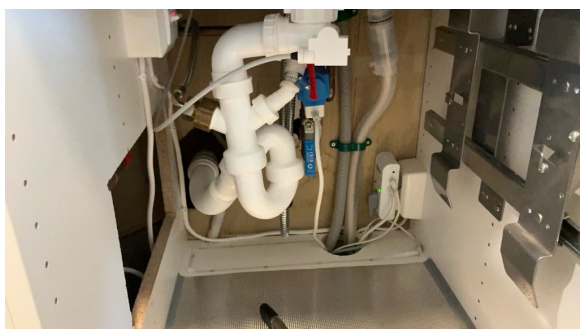
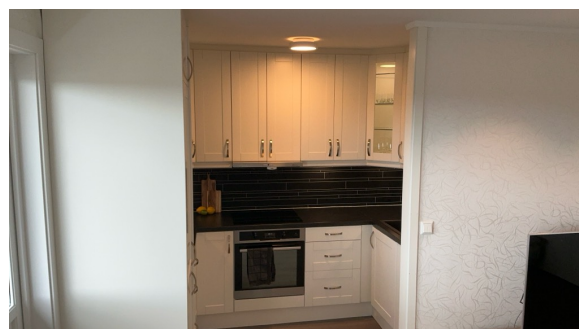
### TG 1 Overflater og innredning

Kjøkkenet har innredning med profilerte fronter. Benkeplaten er av laminat. Det er kjølfrysenskap, oppvaskmaskin, induksjonstopp, stekeovn, vannstoppssystem og komfyrvakt.

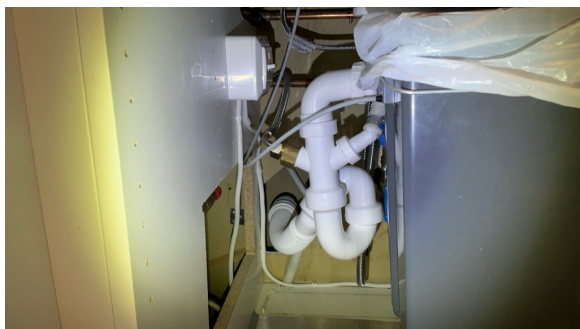
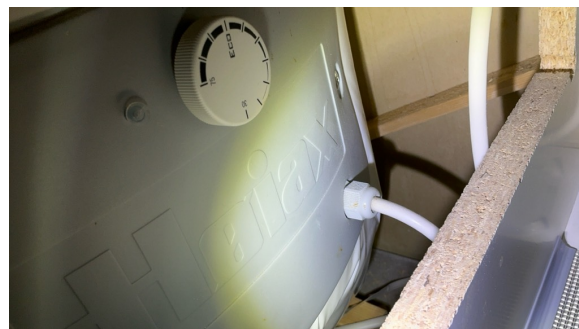
## TG 1 Varmtvannstank

Varmtvannstanken er på ca. 120 liter.
