# Tilstandsrapport

📍 Refsnesbakken 4 D, 1518 MOSS

# gnr. 1, bnr. 2030

Rapportdato: 12.09.2023

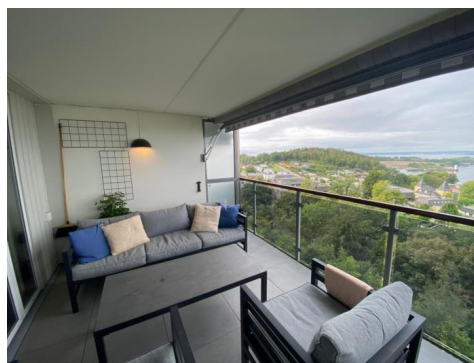
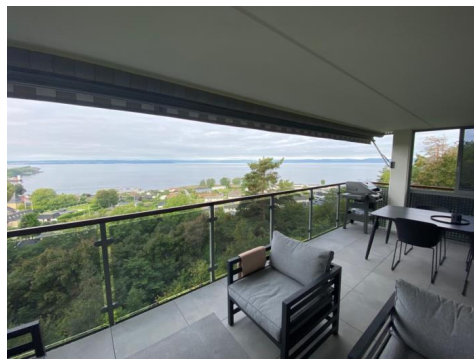
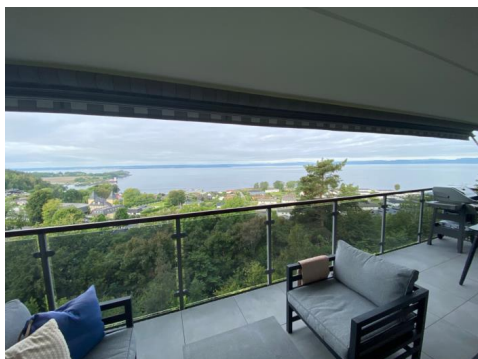
Fra stuen er det utgang til overbygget balkong på ca 20m<sup>2</sup> med rekkverk av glass og stål.

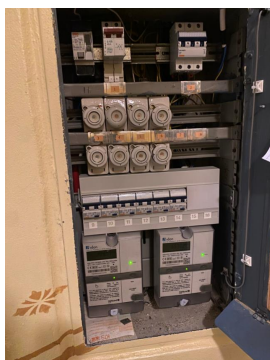
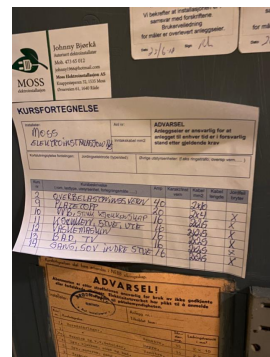
Dette er en forenklet kontroll begrenset til de spørsmål og undersøkelser som forskrift til avhendingslova (tryggere bolighandel) § 2-18 inneholder. Dette kan ikke sammenlignes med en kontroll utført av offentlig myndighet (Det lokale eltilsyn) eller registrert elektrovirksomhet, og en bygningssakkyndig har verken kompetanse eller lov til å foreta en slik kontroll. Tilstandsgraden er vurdert ut fra den forenklede og begrensede kontrollen som forskriften inneholder. El-anlegget kan ha feil og mangler som en slik forenklet undersøkelse ikke vil avdekke. Vær derfor oppmerksom på denne risikoen, og søk videre veiledning eller få en fullstendig kontroll utført av registrert elektrovirksomhet.

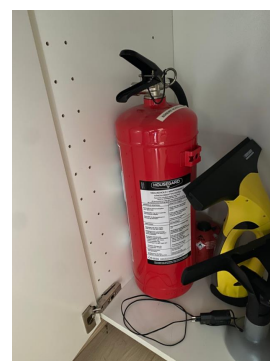
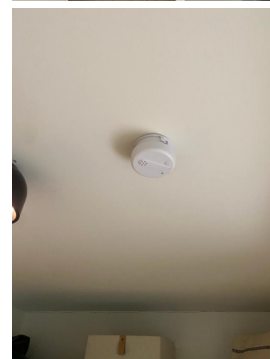
Det er montert brannvarslere samt montert brannslukningsapparat i leiligheten.

1. Er det mangler for brannslukningsutstyr i boligen iht. forskriftskrav på søknadstidspunktet, men minst Byggeforskrift 1985?  
Nei
2. Er det skader på brannslukningsutstyr eller er apparatet eldre enn 10 år?  
Nei
3. Er det mangler på røykvarsler i boligen iht. forskriftskrav på søknadstidspunktet, men minst Byggeforskrift 1985?  
Nei
4. Er det skader på røykvarslere?  
Nei
